# Comune di Livigno

### STUDIO IDROLOGICO IDRAULICO

#### DEI CORSI D'ACQUA SIGNIFICATIVI AFFLUENTI DELLO SPÖL COSTITUENTI IL RETICOLO MINORE

#### SOTTOBACINI TORRENTE VALLACCIA - CANALE TORTO

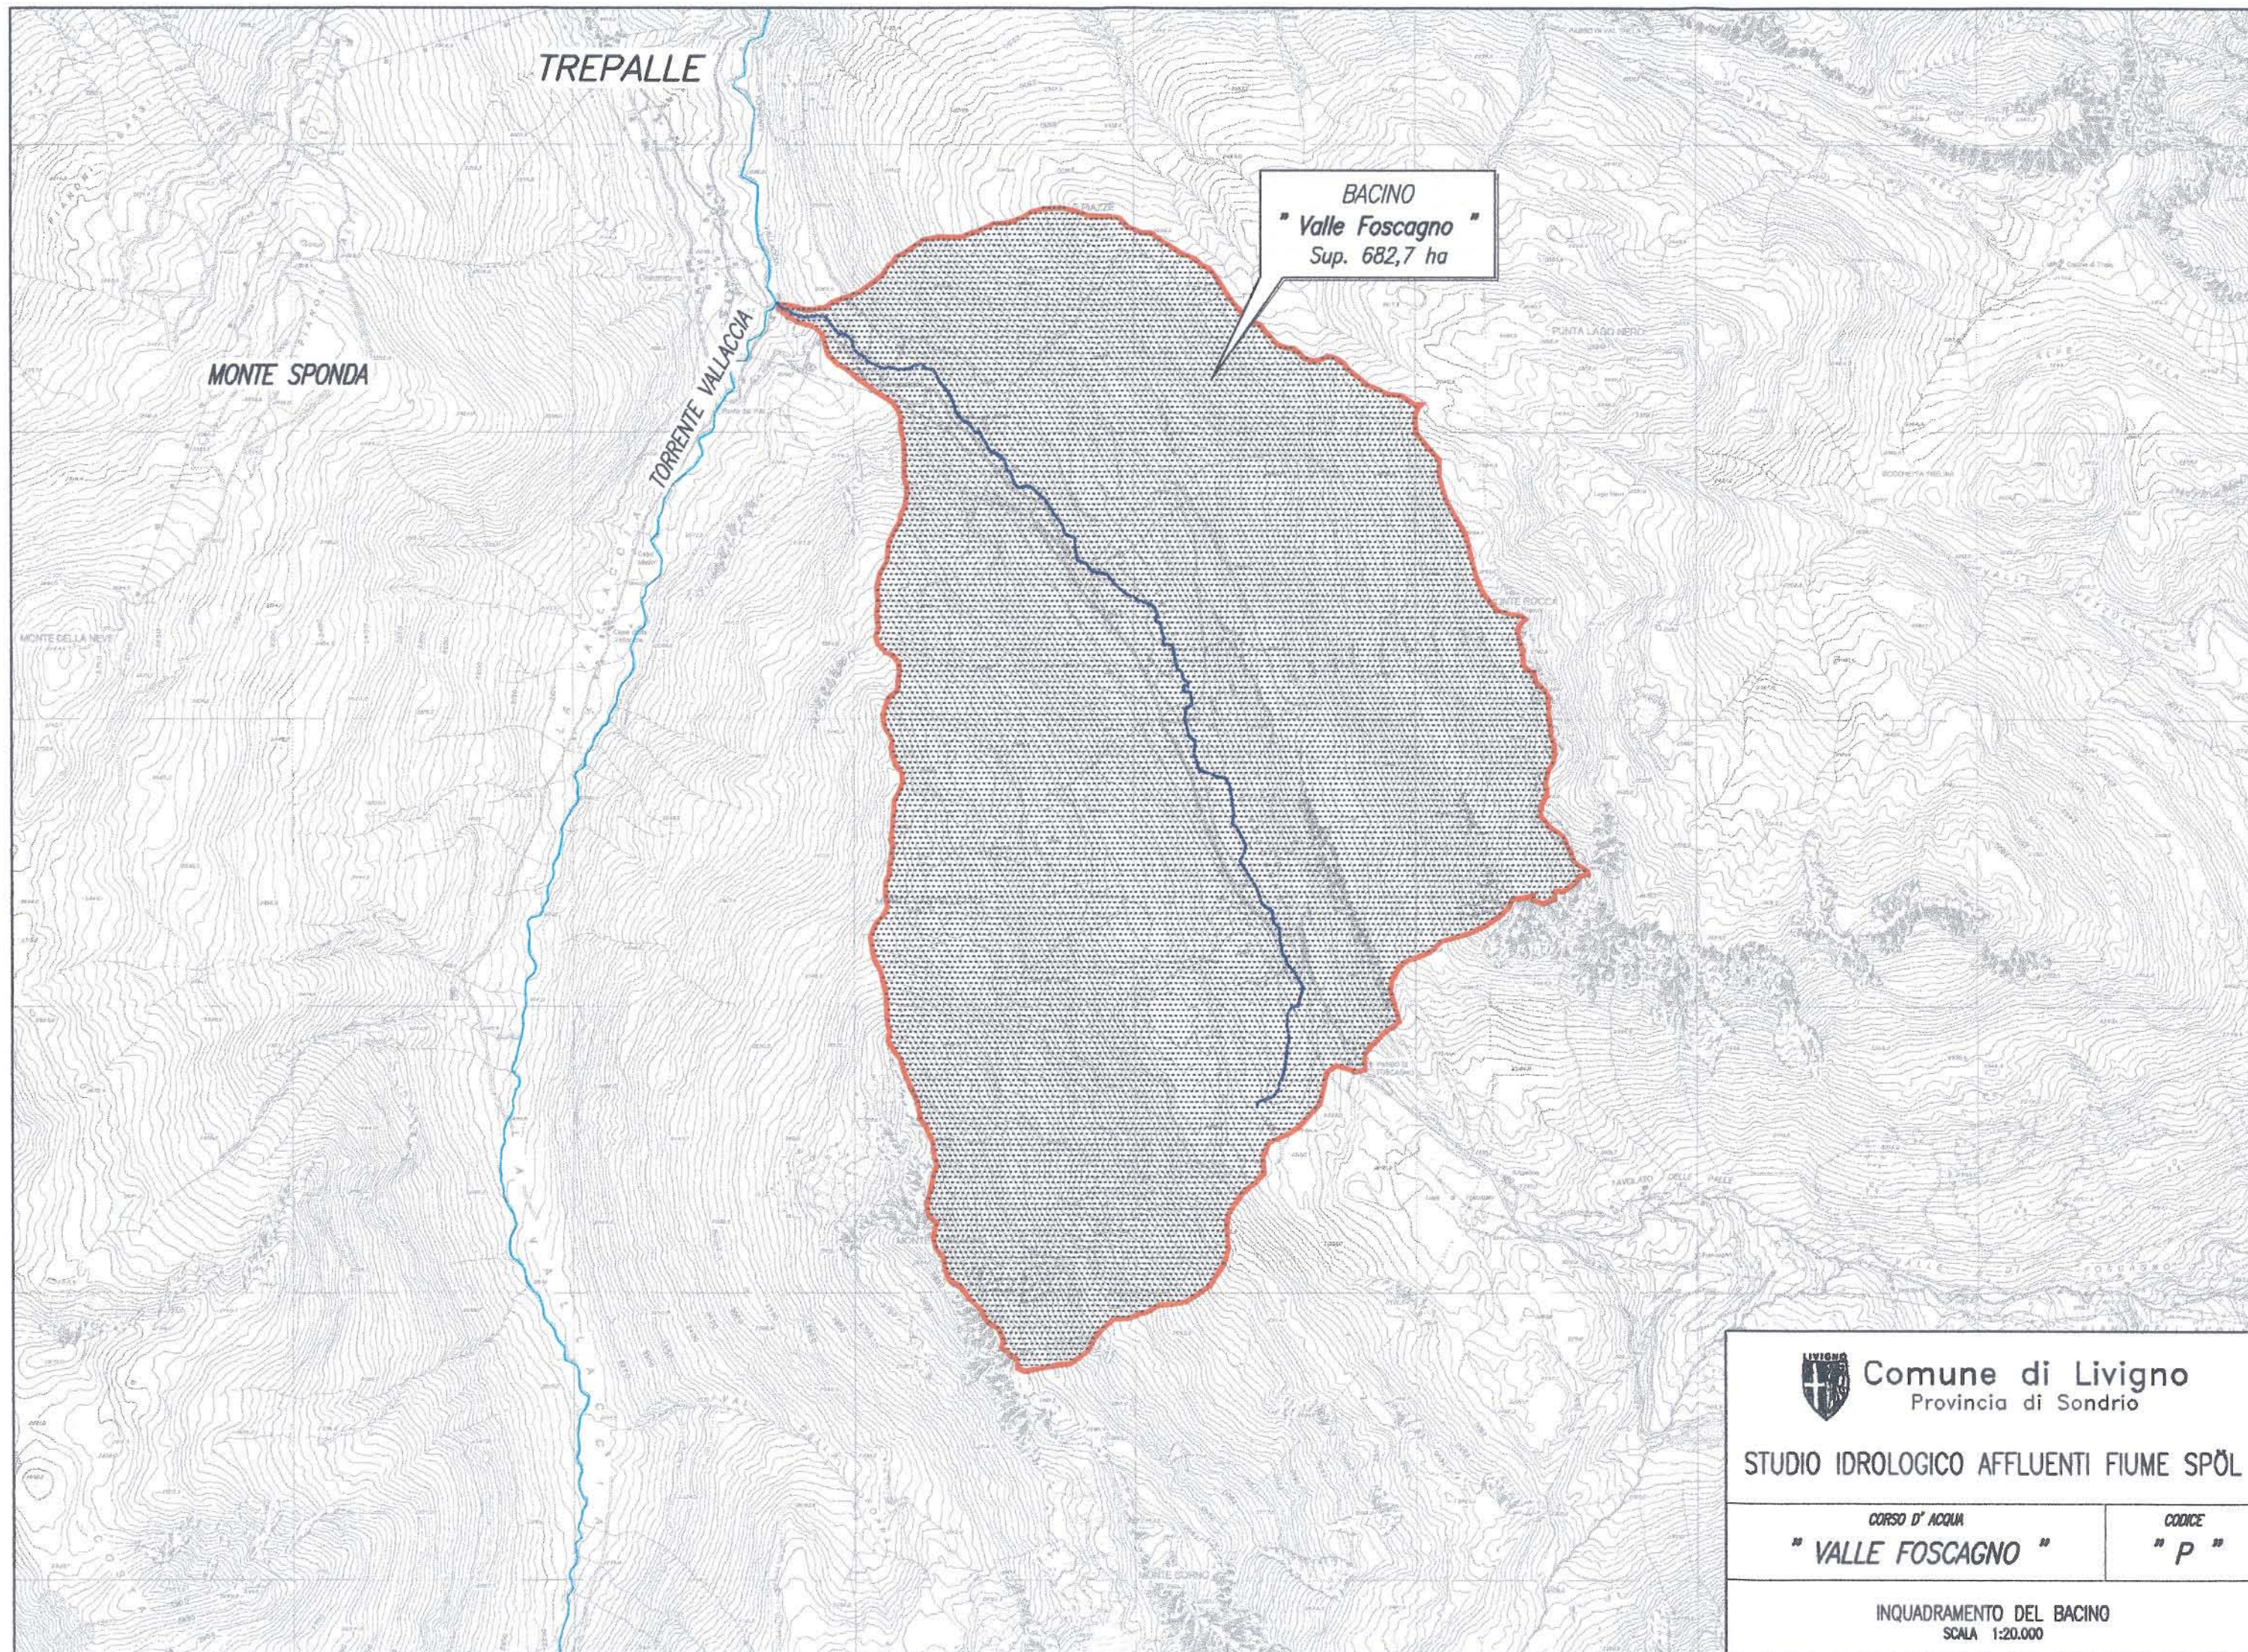
**Foto 7**

**SITUAZIONE STATO DI FATTO:** il breve tratto esaminato è risultato adeguato al transito delle portate considerate, salvo il rischio di allargamento in sinistra lungo una piccola derivazione con possibile interessamento delle poche abitazioni.

Particolare della derivazione in sinistra esistente  
a monte della frazione Pont

• eliminazione della derivazione in sinistra esistente con sistemazione spondale che eviti possibili le esondazioni; 1

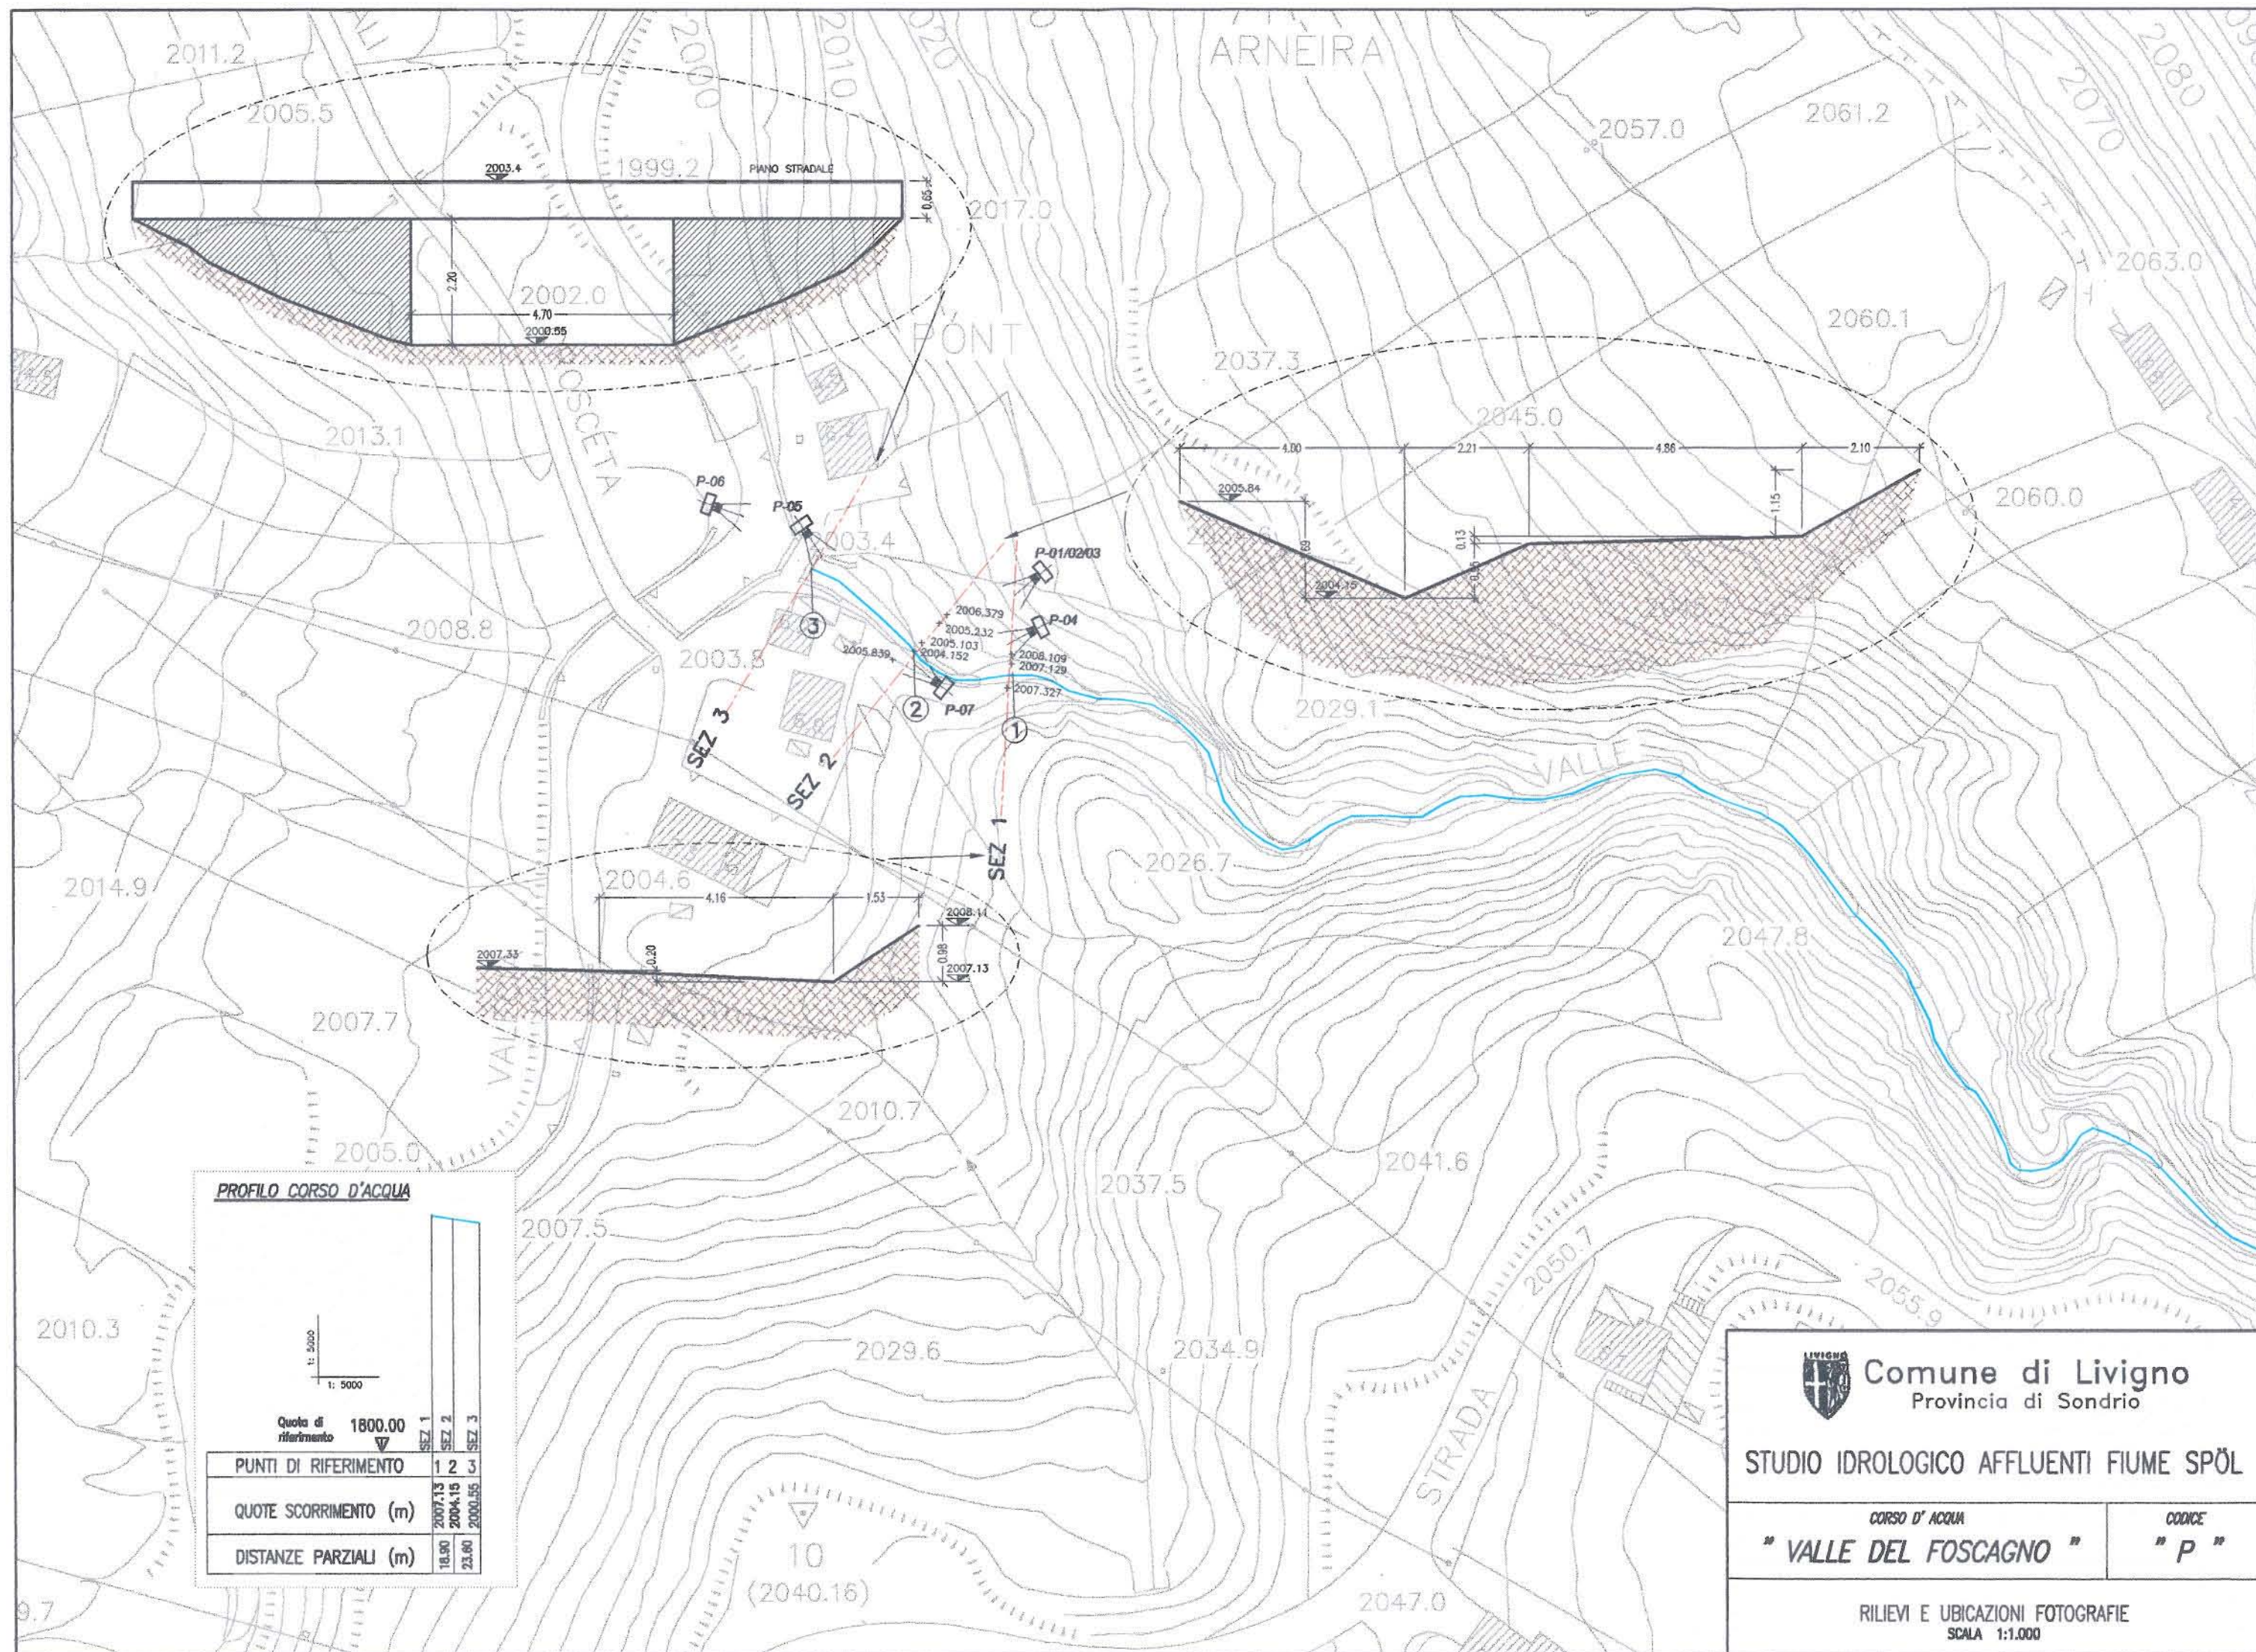
FASCE DI ESONDAZIONE  
SCALA 1:2.000

**SUPERFICI DI ESONDAZIONE IN BASE ALL' AZZONAMENTO VIGENTE**  
(AD ESCLUSIONE DELLE ZONE GIÀ SOGGETTE A VINCOLO)

| ZONA | C1 |
| AREA x Q liq. | 0,013 ha |
| AREA x Q liq./sol. | 0,04 ha |

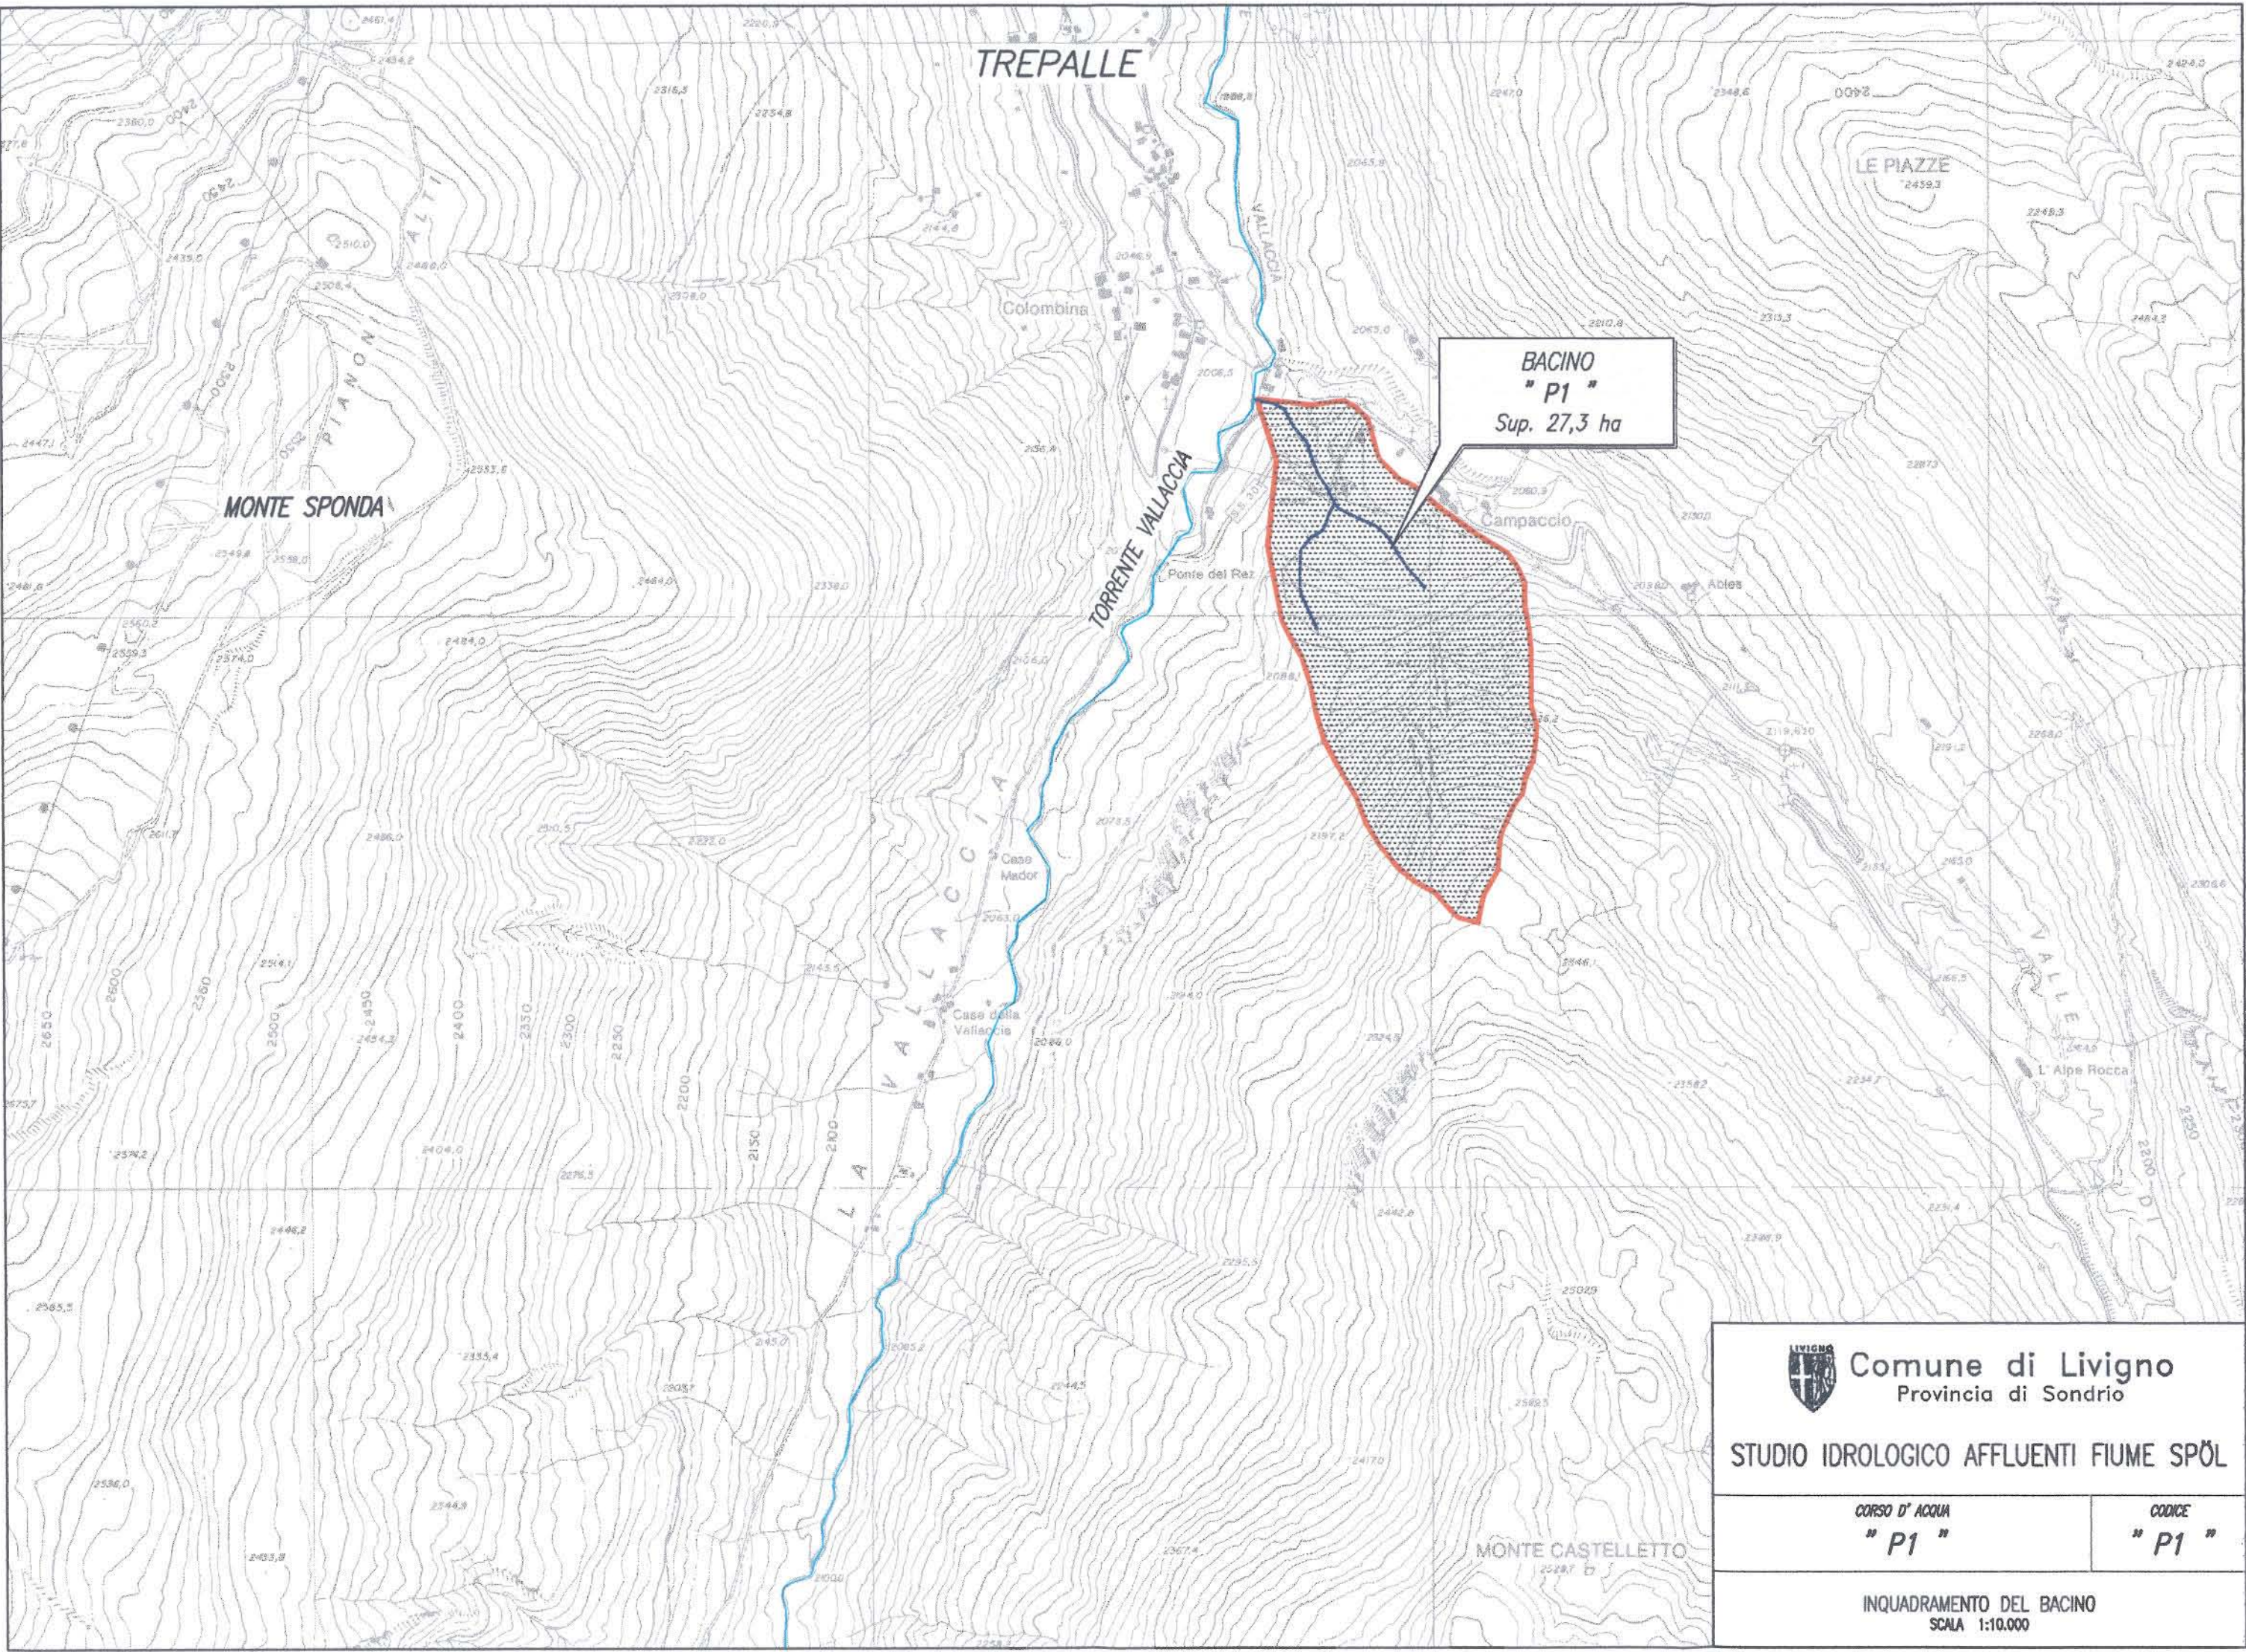
**Foto 128**

**Tipologia :** ponte.  
**Ubicazione:** attraversamento via Pont.  
**Dimensioni:** circolare D = 0,50 m.  
**Caratteristiche idrauliche:**  $Q_{100l} \rightarrow$  sormontato per insufficienza propria.  
 $Q_{100s} \rightarrow$  sormontato per insufficienza propria.  
**Stato:** sezione inadeguata al transito delle portate esaminate.

**SITUAZIONE STATO DI FATTO:** il corso d'acqua naturale termina con un tombotto ampiamente insufficiente che provoca allagamenti sulla strada e a valle della stessa.

Uscita del tombotto di attraversamento di via Crosceta (diametro  $\phi$  50) ed immissione in Vallaccia

- Potenziamento tombotto esistente con sezione 1,50x1,50 m e pendenza minima pari al 5% e realizzazione di un manufatto di imbocco; 1
  - formazione di un bacino di accumulo del trasporto solido. 2
- Nota:** l'ubicazione del bacino di accumulo del trasporto solido è indicativa e dovrà essere valutata in funzione dell'accessibilità per lo svuotamento.

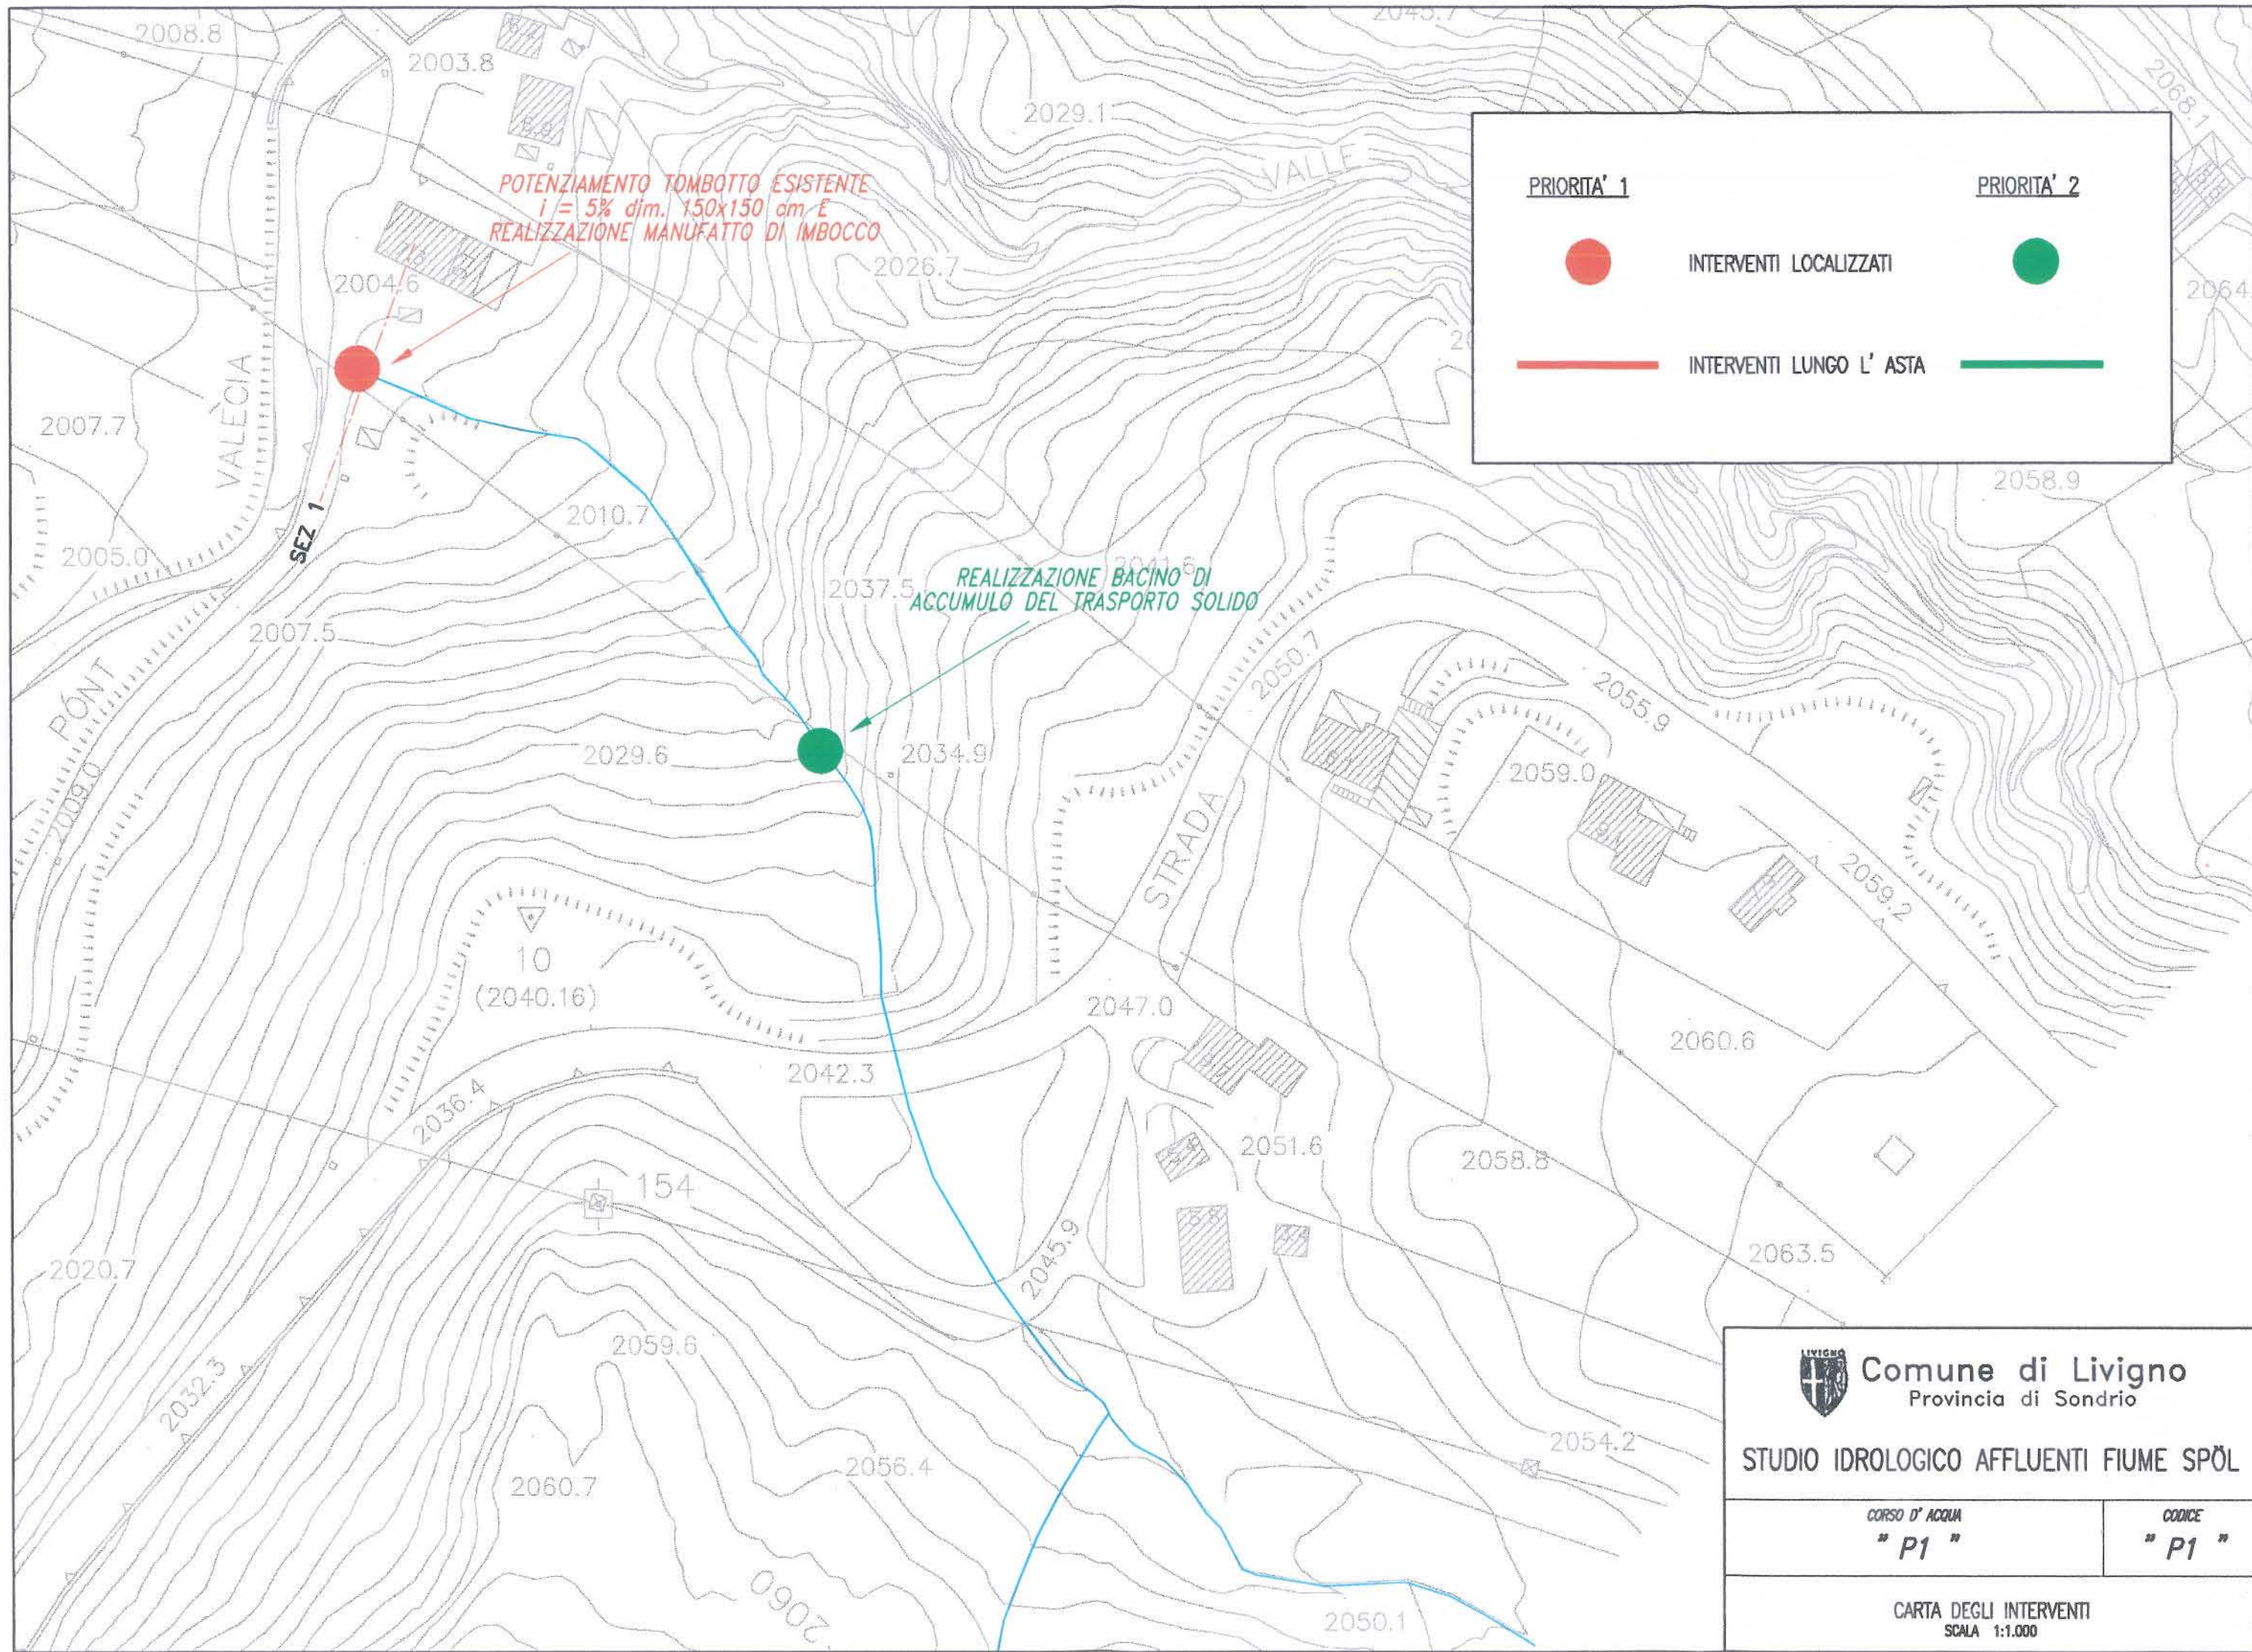
FASCE DI ESONDAZIONE  
SCALA 1:2.000

SUPERFICI DI ESONDAZIONE IN BASE ALL' AZZONAMENTO VIGENTE  
(AD ESCLUSIONE DELLE ZONE GIÀ SOGGETTE A VINCOLO)

| ZONA | C1 |
| AREA x Q liq. | 0,005 ha |
| AREA x Q liq./sol. | 0,005 ha |

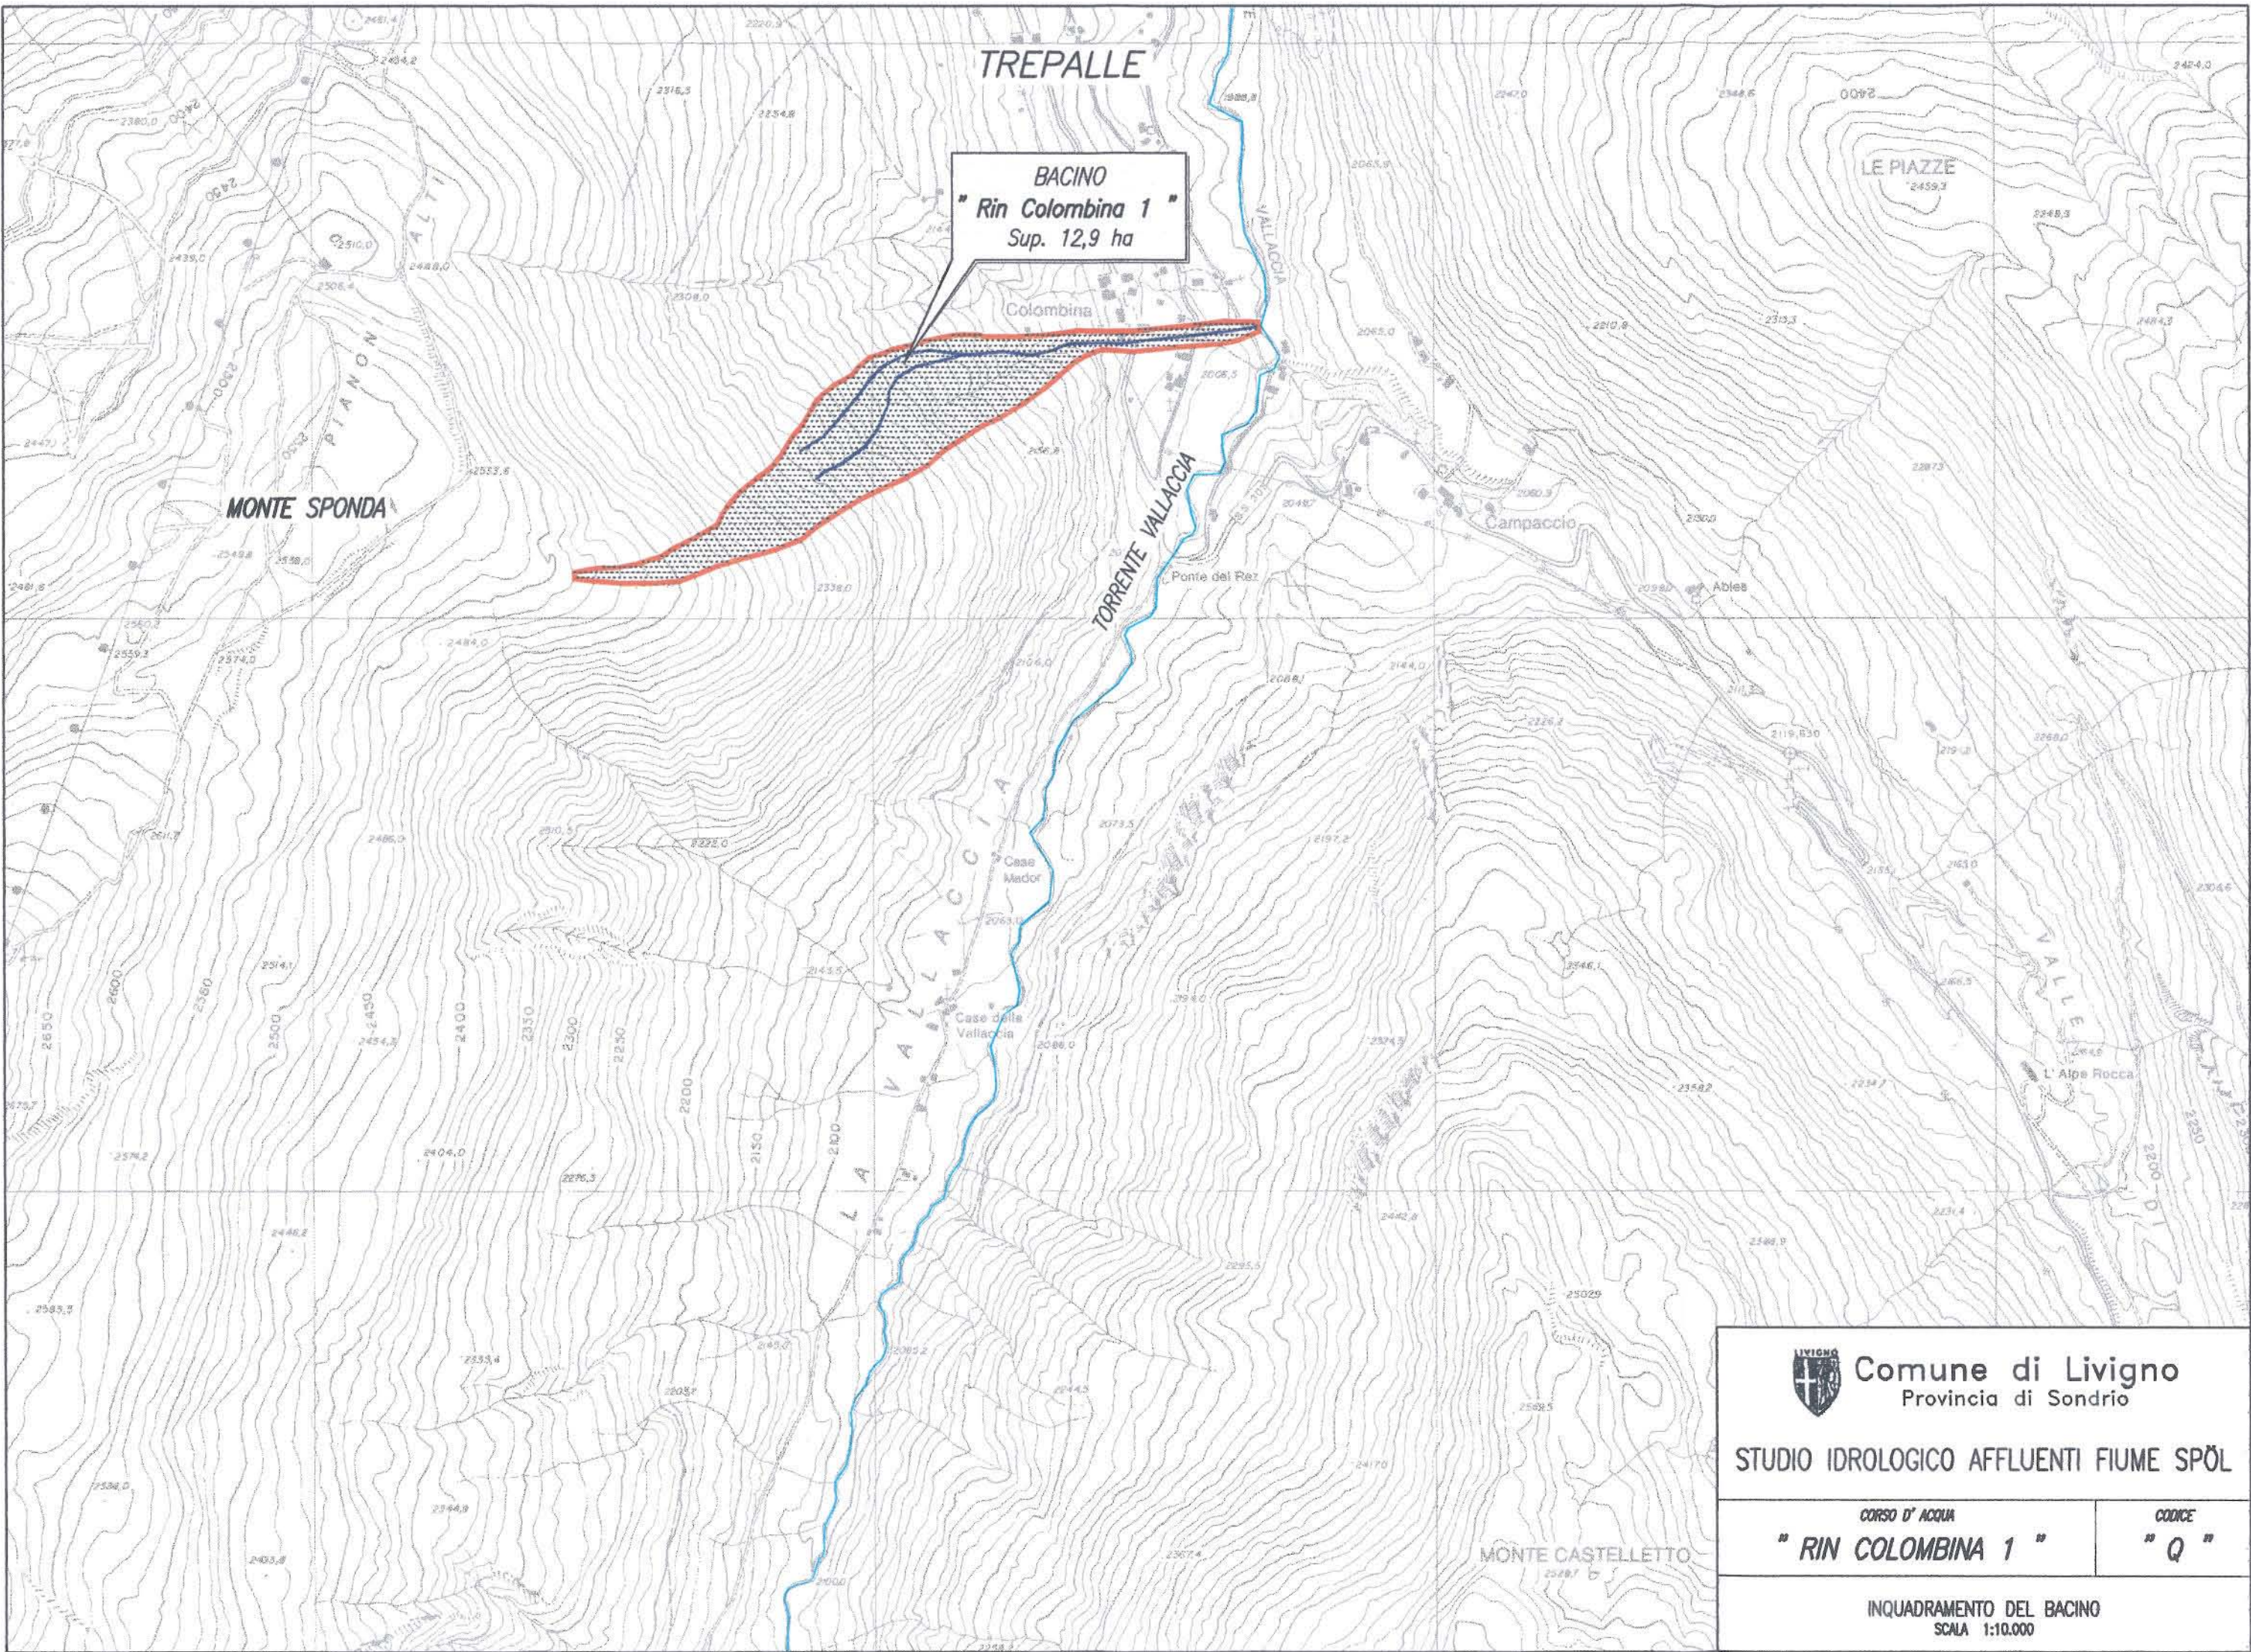
**Foto 38**

Tratto d'alveo a monte della SS. 301 (vista da valle)

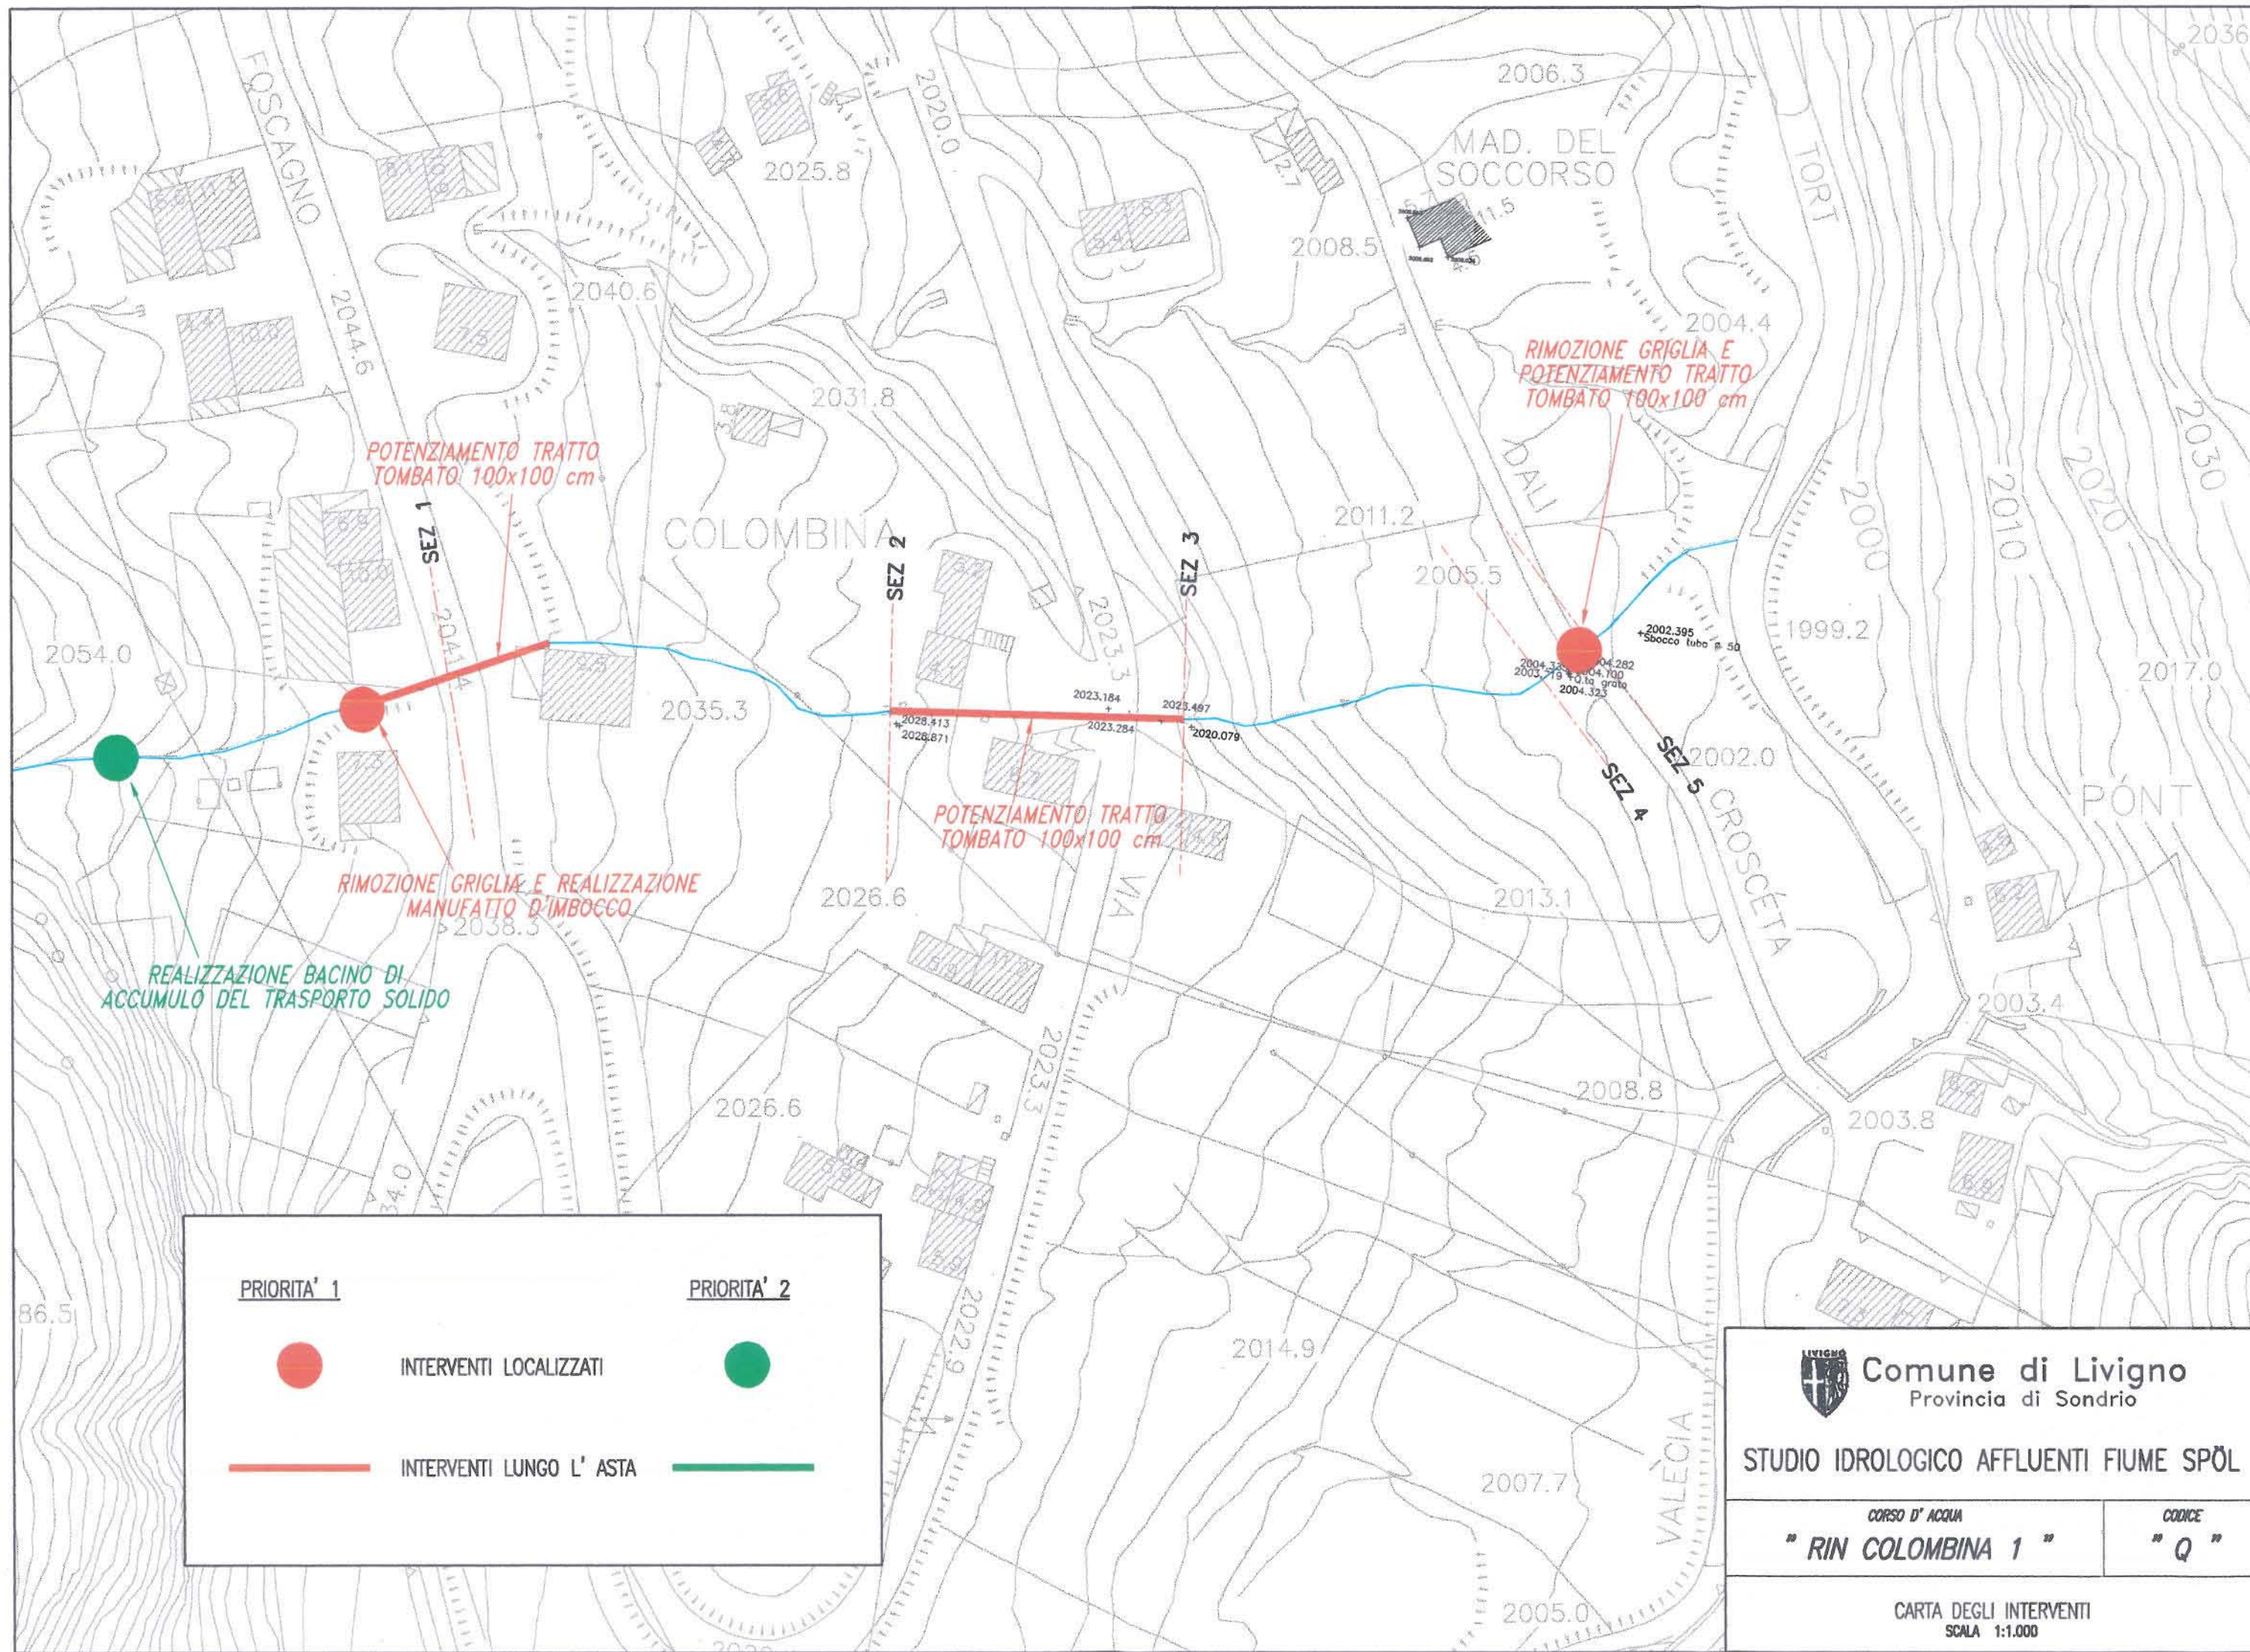
**FASCE DI ESONDAZIONE**  
SCALA 1:2.000

**SUPERFICI DI ESONDAZIONE IN BASE ALL' AZZONAMENTO VIGENTE**  
(AD ESCLUSIONE DELLE ZONE GIÀ SOGGETTE A VINCOLO)

| ZONA | <b>C1</b> | <b>D1</b> | <b>E1</b> |
| AREA x Q liq. | 0,75 ha | 0,32 ha | 0,42 ha |
| AREA x Q liq./sol. | 0,75 ha | 0,32 ha | 0,42 ha |
