# Comune di Livigno

### STUDIO IDROLOGICO IDRAULICO

#### DEI CORSI D'ACQUA SIGNIFICATIVI AFFLUENTI DELLO SPÖL COSTITUENTI IL RETICOLO MINORE

#### SOTTOBACINI TORRENTE VALLACCIA - CANALE TORTO

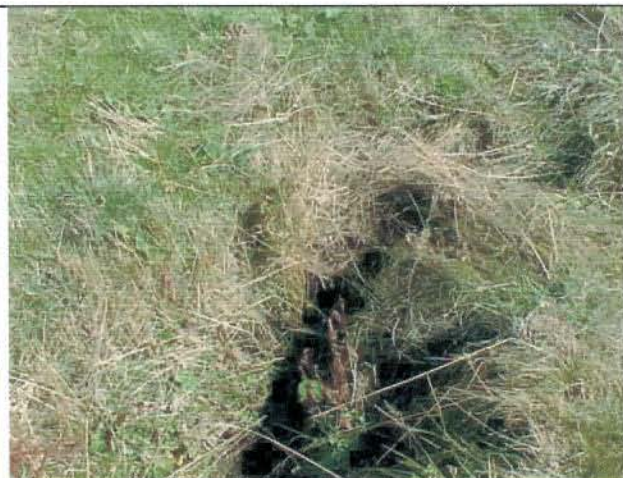
**Ubicazione:** attraversamento via Croscéta (foto 8 e 10).

**Foto 10**  
 Imbocco del tombotto di via dali Croscéta con griglia (occultata alla vista dalla vegetazione)

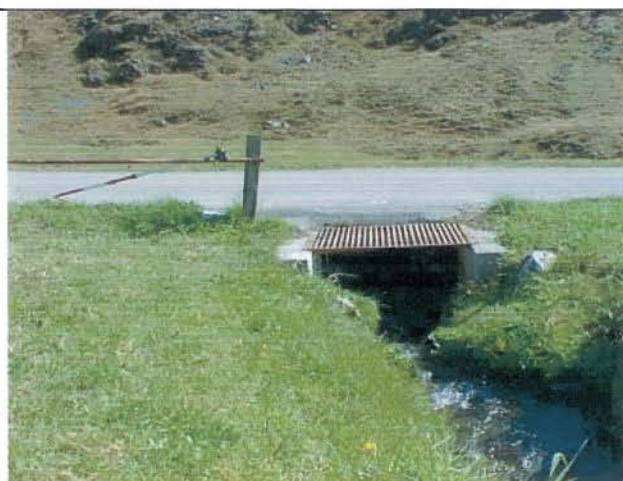
**Ubicazione:** attraversamento via Croscéta (foto 12 e 13).

**Foto 12**  
Imbocco del tombotto di via dali Croscéta

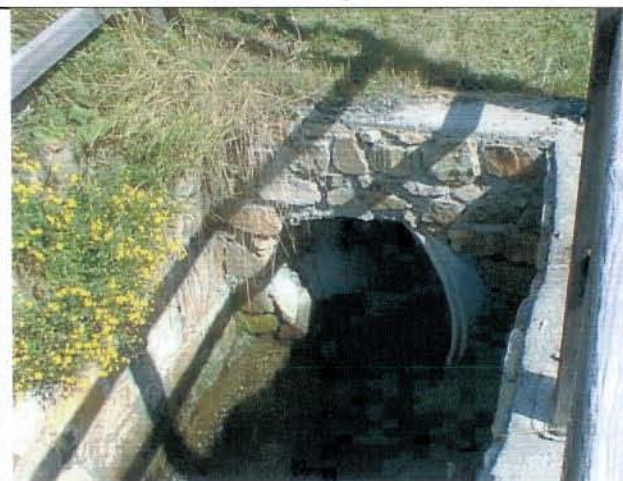
**Tipologia :** tombotto.  
**Ubicazione:** attraversamento via Présòt (foto 26 e 28).  
**Dimensioni:** circolare D = 1,00 m.  
**Caratteristiche idrauliche:**  $Q_{100l} \rightarrow h_{100l} = 0,64 \text{ m}$   
 $Q_{100s} \rightarrow$  sormontato per insufficienza propria.  
**Stato:** sezione inadeguata al transito delle portate esaminate solamente nel caso di portata liquido-solido. Nel transito della sola portata liquida risulta adeguata anche se con franco ridotto.

**Foto 26**  
Imbocco del tombotto di via Présòt (dettaglio)

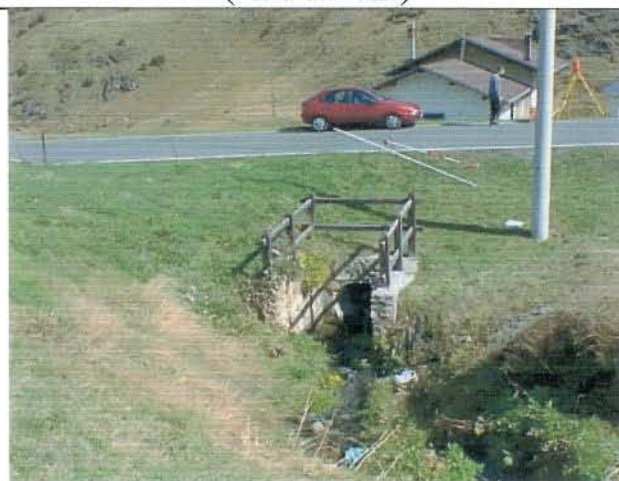
**Foto 27**  
Imbocco del tombotto di via Présòt (visione d'insieme)

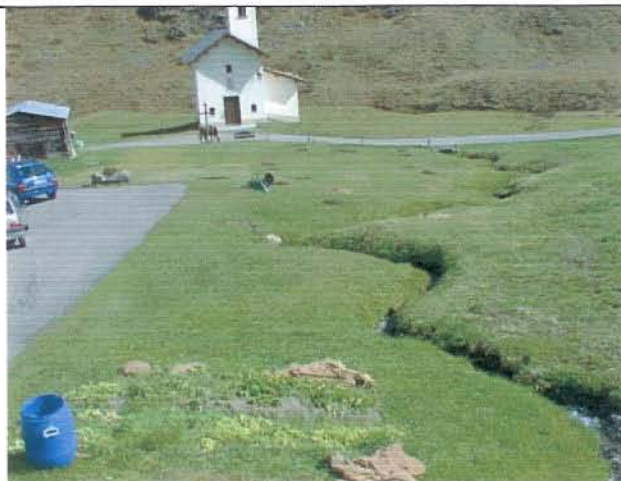
**Foto 29**  
 Tratto d'alveo tra via Présòt e via dali Croscéta  
 (vista da monte)

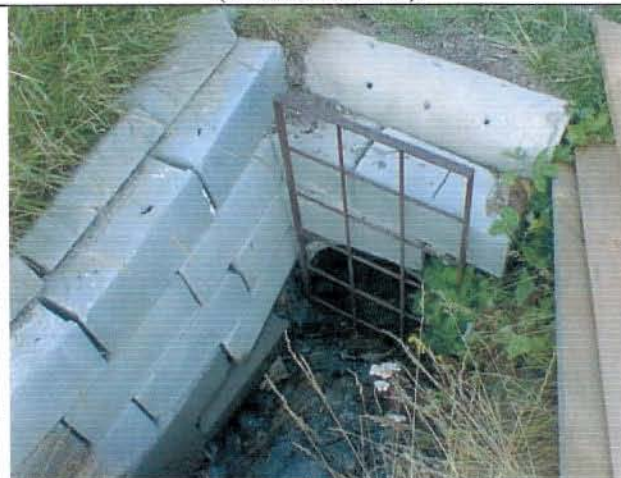
**Tipologia :** tombotto con griglia.  
**Ubicazione:** attraversamento della SS. 301 (foto 39 e 41).  
**Dimensioni:** circolare D = 0,60 m.  
**Caratteristiche idrauliche:**  $Q_{100l} \rightarrow$  sormontato per insufficienza propria.  
 $Q_{100s} \rightarrow$  sormontato per insufficienza propria.  
**Stato:** sezione inadeguata al transito delle portate esaminate con rischio intasamento per la presenza della griglia seppur grossolana.

**Foto 39**  
 Imbocco del tombotto della SS. 301

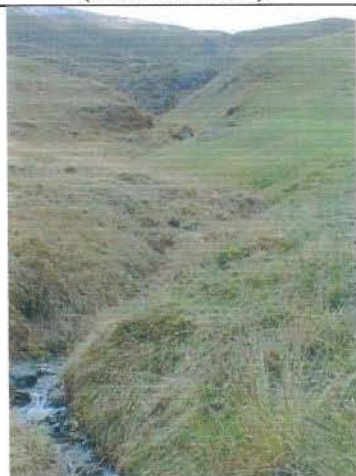
**Foto 40**  
 Tratto d'alveo a monte della SS. 301  
 (vista da valle)

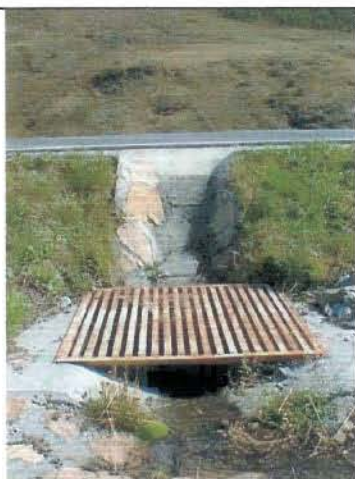
**Foto 22**  
Imbocco del tombotto di via Présòt (dettaglio)

**Tipologia :** tombotto con griglia.  
**Ubicazione:** attraversamento via Présòt con caditoia di imbocco con griglia (foto 20, 21 e 22).  
**Dimensioni:** circolare D = 0,60 m.  
**Caratteristiche idrauliche:**  $Q_{100l} \rightarrow h_{100l} = 0,16 \text{ m}$   
 $Q_{100s} \rightarrow h_{100s} = 0,27 \text{ m}$   
**Stato:** sezione adeguata al transito delle portate esaminate ma con caditoia di imbocco a rischio di intasamento della griglia.

| • generale e periodica pulizia della griglia a monte di via Présòt con vigilanza in caso di eventi intensi; | 0 |
| • creazione manufatto di imbocco con rimozione della griglia e con piccolo bacino di trattenuta del trasporto solido. | 2 |

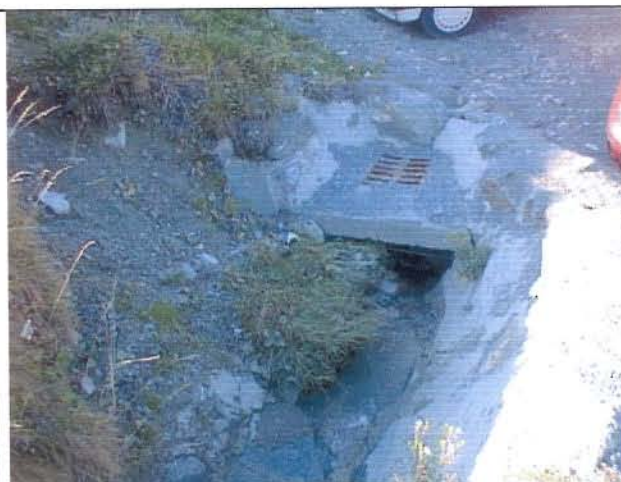
**Tipologia :** tombotto.  
**Ubicazione:** attraversamento della SS. 301 ramo secondario (foto 86).  
**Dimensioni:** sezione naturale  $h_{\max} = 0,30 \text{ m}$  circa,  $l = 0,30 \text{ m}$  circa con caditoia a griglia.  
**Caratteristiche idrauliche:**  $Q_{100l} \rightarrow$  sormontato per insufficienza propria.  
 $Q_{100s} \rightarrow$  sormontato per insufficienza propria.  
**Stato:** sezione inadeguata al transito delle portate esaminate e di facile intasamento e con griglia di contributo minimo e rischio intasamento.

**Foto 86**  
Imbocco ramo secondario al tombotto della  
SS 301

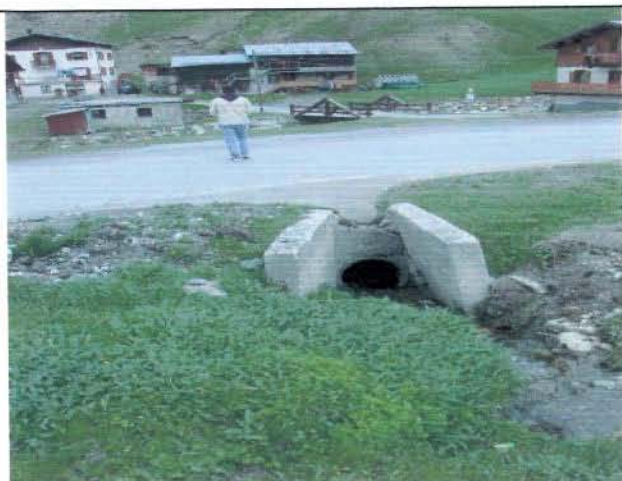
**Tipologia :** tombotto.

**Ubicazione:** attraversamento via Plan con griglia orizzontale all'imbocco (foto 52 e 54).

**Dimensioni:** circolare  $D = 0,60$  m.

**Caratteristiche idrauliche:**  $Q_{100l} \rightarrow$  sormontato per insufficienza propria.  
 $Q_{100s} \rightarrow$  sormontato per insufficienza propria.

**Stato:** sezione inadeguata al transito delle portate esaminate.

**Foto 52**  
Tombotto di attraversamento di via Plan  
(diametro  $\phi$  60) (vista da monte)

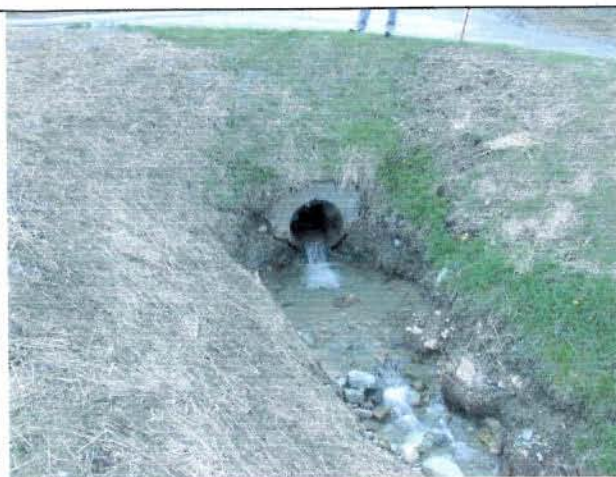
**Foto 54**  
Tombotto di attraversamento di via Plan  
(vista da valle)

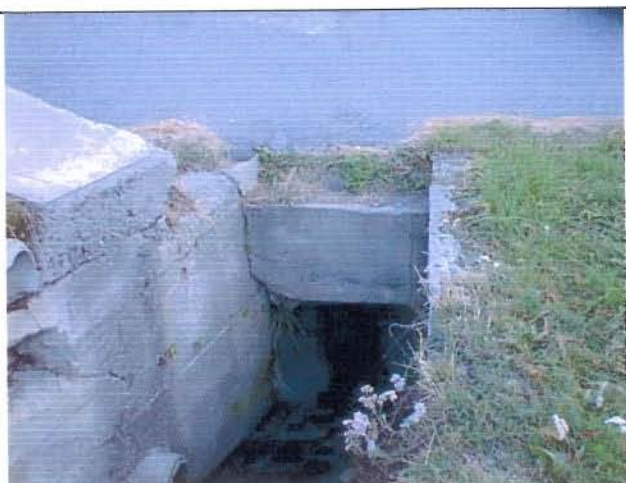
**Foto 70**  
Imbocco tombotto via Ross

**Tipologia :** ponte in legno di accesso privato.  
**Ubicazione:** attraversamento di via Ross (foto 70 e 72).  
**Dimensioni:** circolare, D = 0,80 m.  
**Caratteristiche idrauliche:**  $Q_{100l} \rightarrow h_{100l} = 0,40 \text{ m}$   
 $Q_{100s} \rightarrow h_{100s} = 0,59 \text{ m}$   
**Stato:** sezione adeguata al transito delle portate esaminate anche se con franchi di sicurezza ridotti.

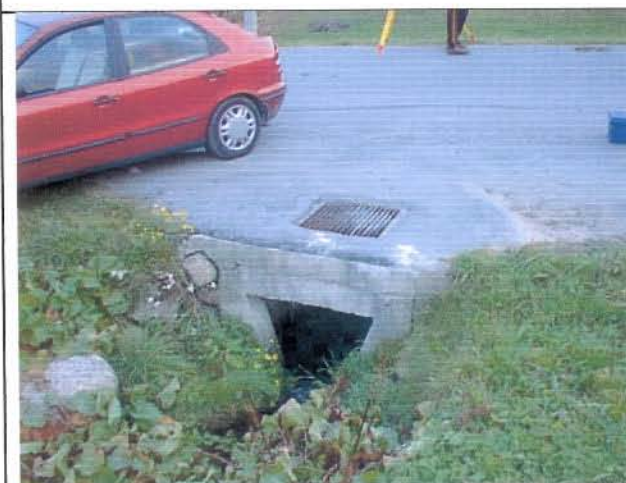
**Foto 74**  
Imbocco tombotto via Stèfan

**Ubicazione:** attraversamento di via Stefàn (foto 74 e 75).
