## STUDIO IDROLOGICO IDRAULICO

DEI CORSI D'ACQUA SIGNIFICATIVI AFFLUENTI  
DELLO SPÖL COSTITUENTI IL RETICOLO MINORE

### SCHEDE DI DETTAGLIO SOTTOBACINI TORRENTE SPÖL

**Corso d'acqua:** Valle di Pémont

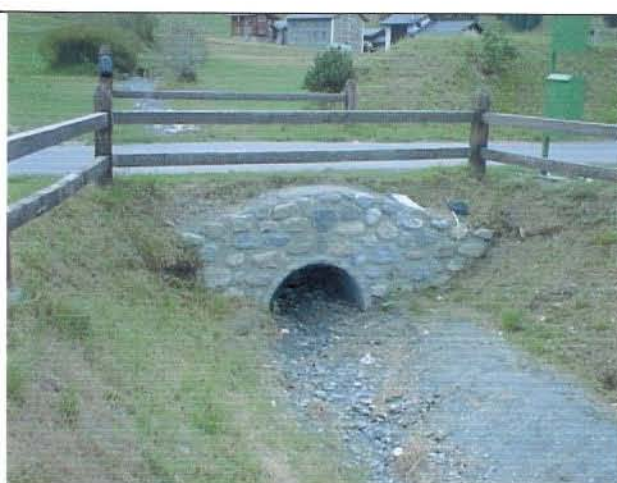
**Foto 2**  
Attraversamento pista ciclabile (vista da valle)

**Ubicazione:** attraversamento pista ciclabile lungo lo Spöl (vedi sezione 7 e foto 2,3).

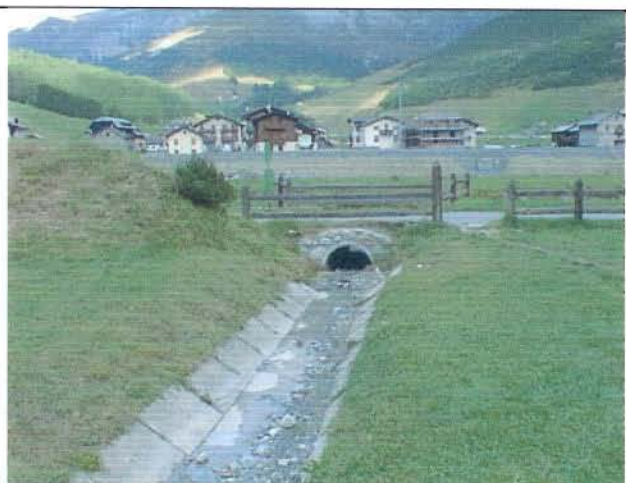
**Foto 3**  
Attraversamento pista ciclabile (vista da monte)

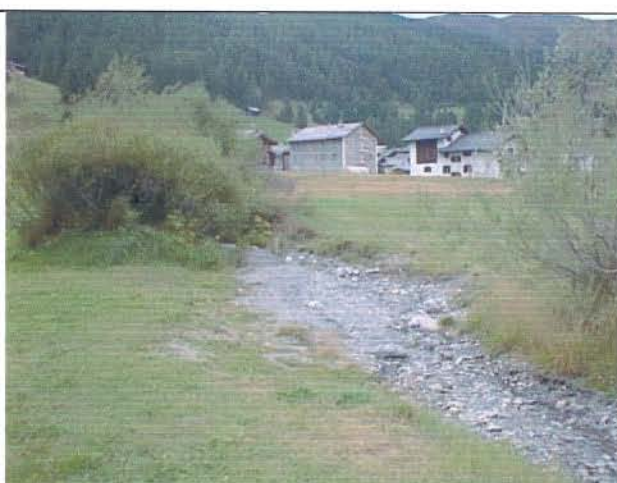
**Foto 4**  
Sezione 4: si nota la scarsa incisione dell'alveo

**Ubicazione:** zona di allargamento naturale (foto 4).

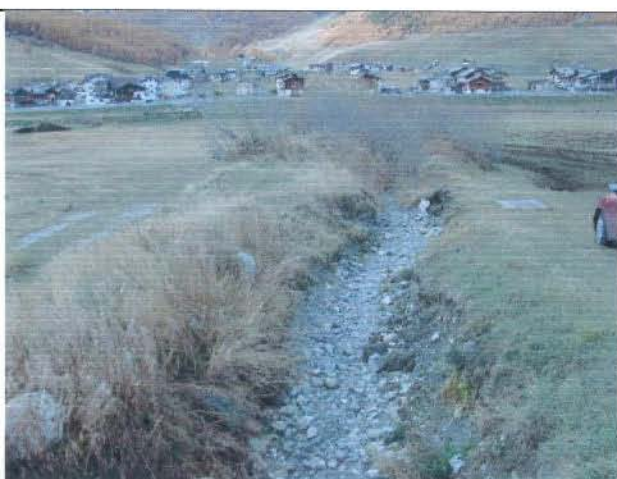
**Foto 6**  
Primo tratto a valle di via Pemont (di recente eliminato un manufatto di restringimento)

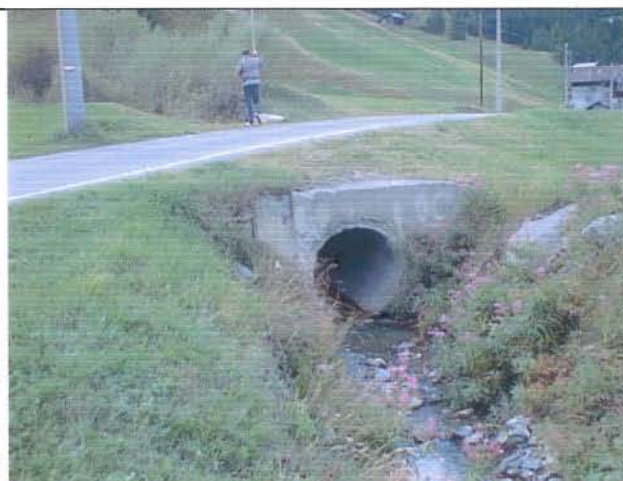
**Foto 7**  
Attraversamento via Pemont (vista da valle)

**Ubicazione:** attraversamento via Pemont (foto 7, 8).

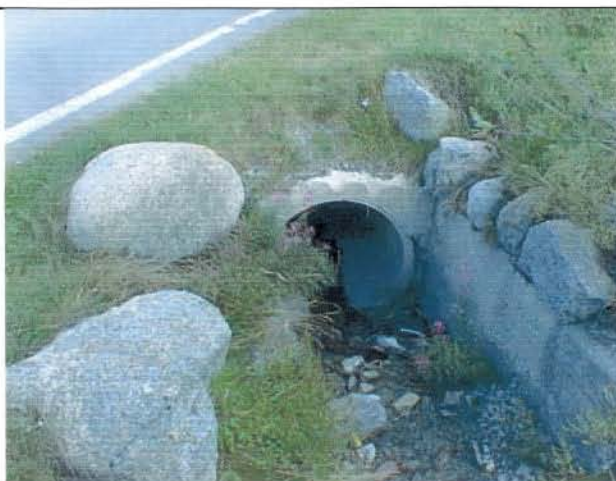
**Foto 8**  
Attraversamento via Pemont (vista da monte)

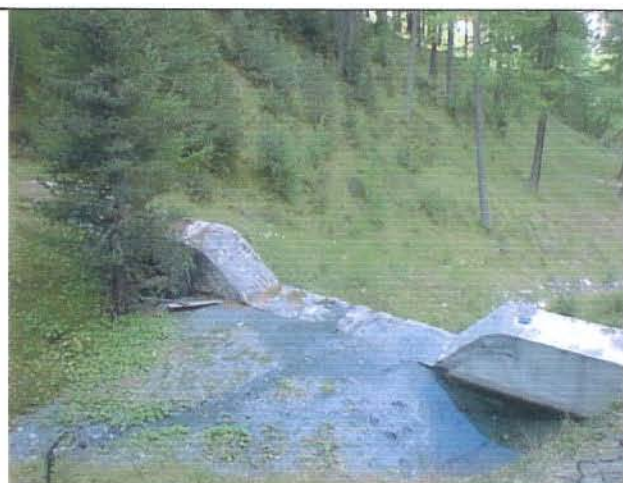
**Foto 11 (fuori planimetria)**  
Briglia sul ramo destro

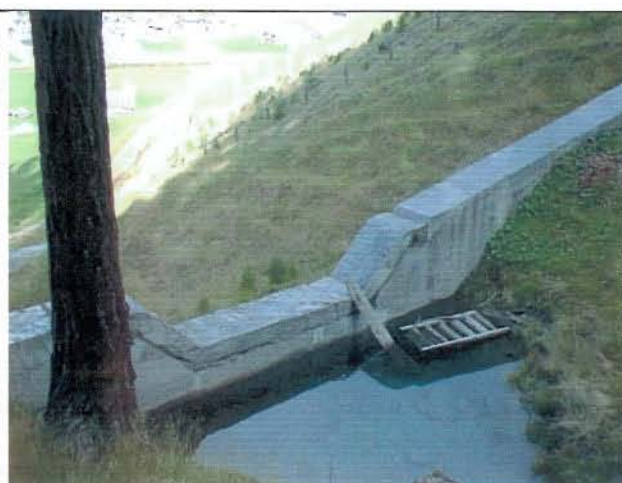
**Foto 12 (fuori planimetria)**  
Briglia sul ramo destro

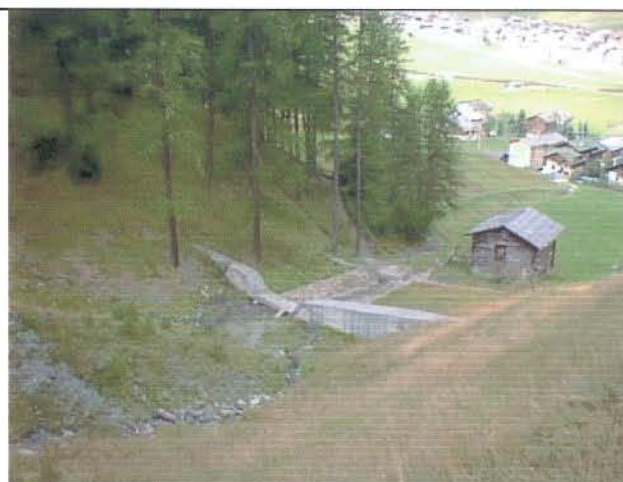
**Foto 13 (fuori planimetria)**  
Sistema di briglie a monte del proseguimento di  
via Marangona sul ramo destro

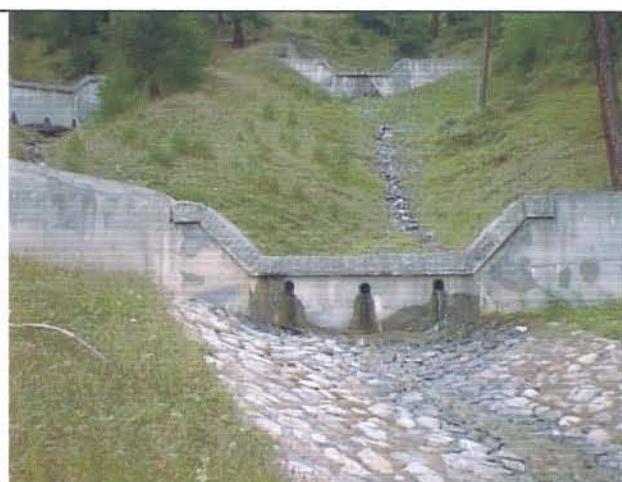
**Foto 14 (fuori planimetria)**  
Sistema di briglie a monte del proseguimento di  
via Marangona sul ramo destro

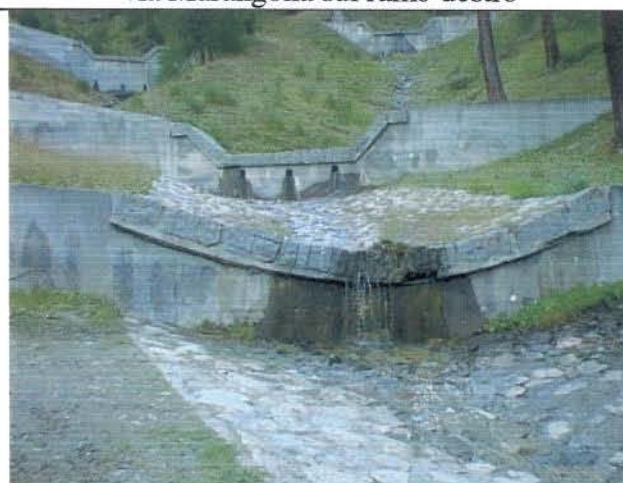
**Foto 15 (fuori planimetria)**  
Sistema di briglie e guado sul proseguimento di  
via Marangona sul ramo destro

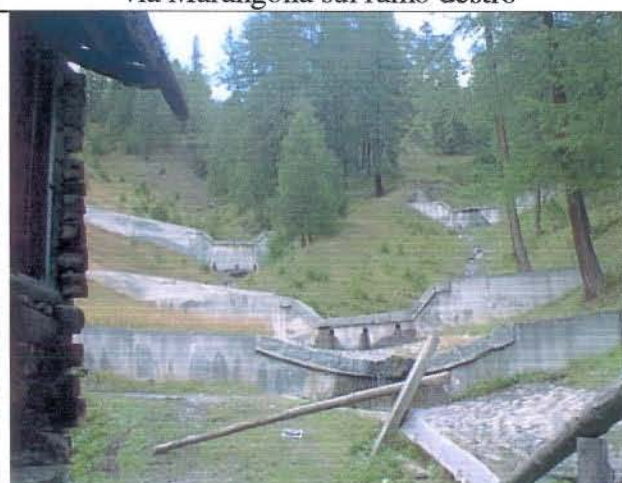
**Foto 16 (fuori planimetria)**  
Vista d'insieme del sistema di briglie e guado  
sul ramo destro

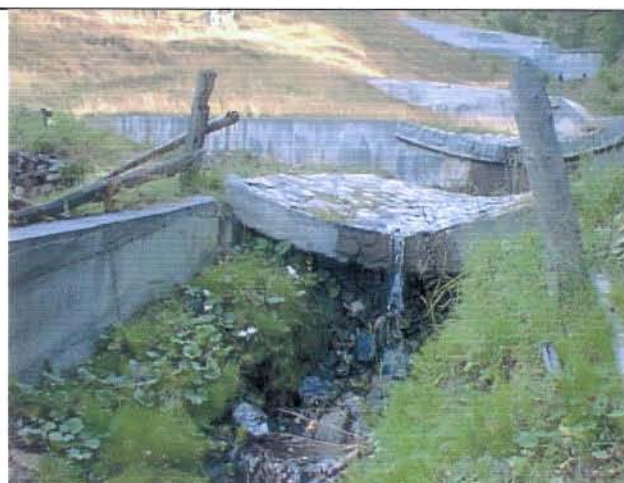
**Foto 17 (fuori planimetria)**  
Guado sul proseguimento di via Marangona sul  
ramo destro

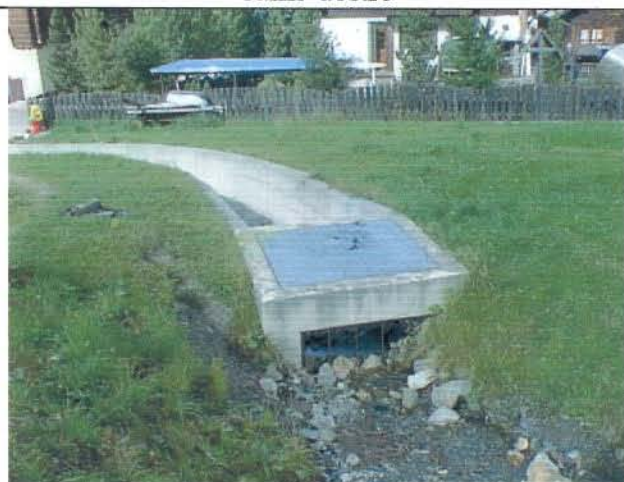
**Foto 19**  
Ramo destro: inizio del tratto canalizzato con  
griglia grossolana di trattenimento materiale

**Ubicazione:** all'inizio del tratto artificiale sul ramo di destra (foto 19)

**Nota:** la pulizia delle briglie è fondamentale per evitare l'intasamento della griglia grossolana presente sul lato destro e per ridurre i depositi nel tratto terminale indipendentemente dall'eventuale potenziamento della sezione. Il potenziamento della sezione potrebbe coincidere con i lavori di raccordo della variante ANAS della SS. 301 del Foscagno.

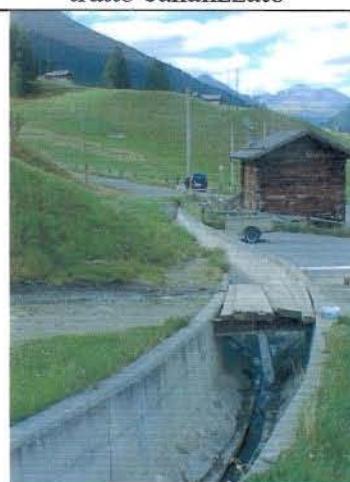
**Foto 20**  
Ramo destro: tratto canalizzato a monte della  
confluenza con il ramo sinistro

**Note:** il ponticello presente sul tratto (foto 20) è anch'esso adeguato

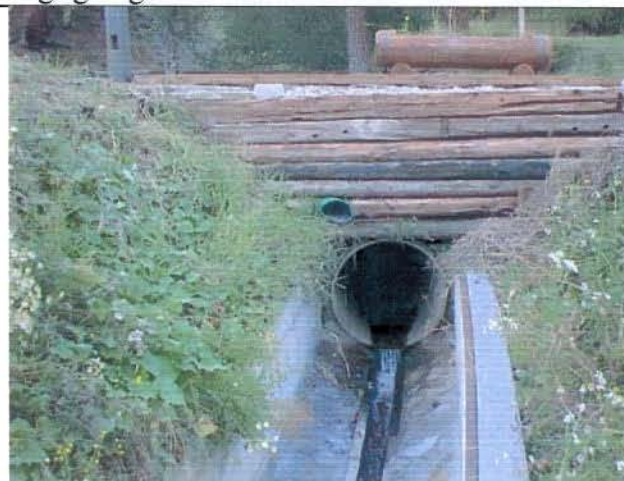
**Foto 21**  
Ramo sinistro: attraversamento all'inizio del  
tratto canalizzato

**Ubicazione:** attraversamento privato (foto 21).

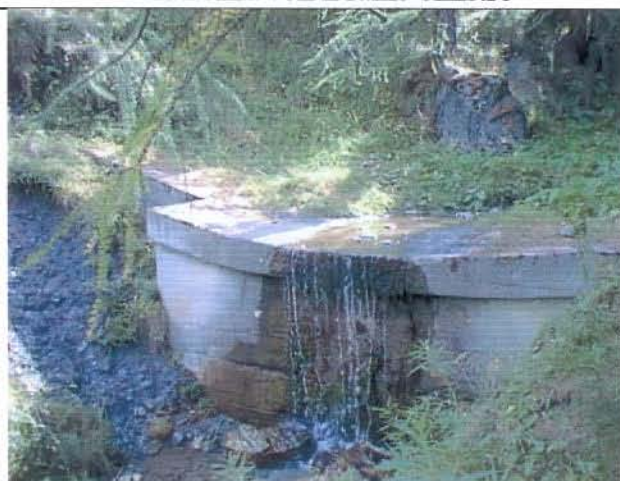
**Foto 22**  
Ramo sinistro: briglia a monte dell'inizio del  
tratto canalizzato

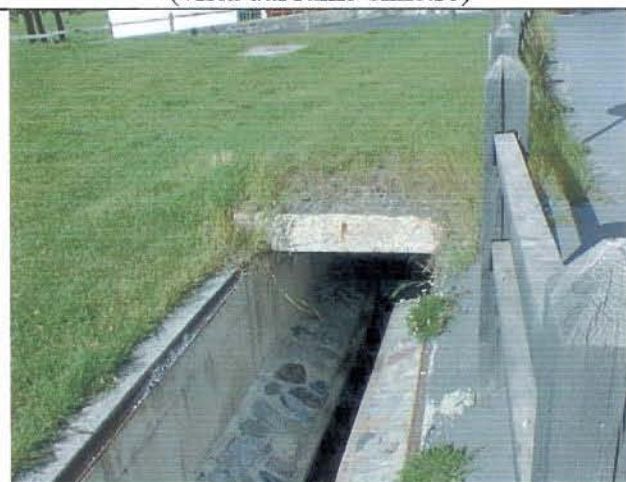
**Foto 25**  
Tombamento lungo via Marangona

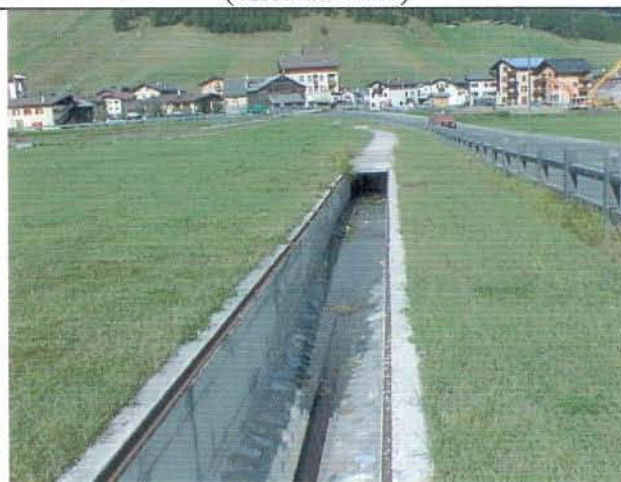
**Foto 26**  
Tratto canalizzato lungo via Marangona

**Note:** tendenza all'occlusione mediante sedimentazione nell'ultimo tratto dove decresce la pendenza con inizio a monte della zona ricoperta (foto 26 e 27).

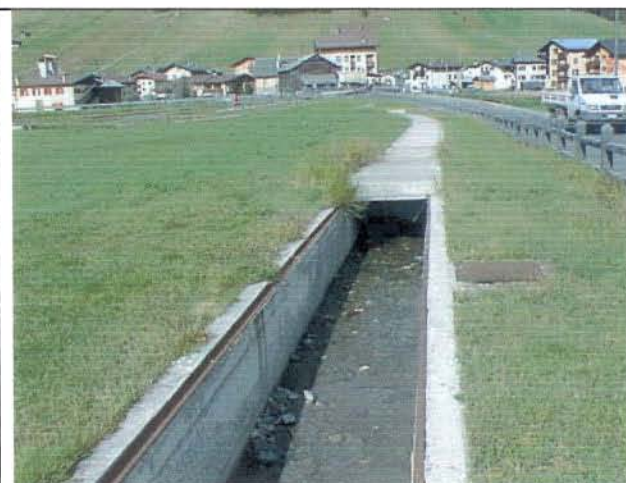
**Foto 27**  
Tratto canalizzato lungo via Marangona: il  
cambio di pendenza causa un zona di deposito

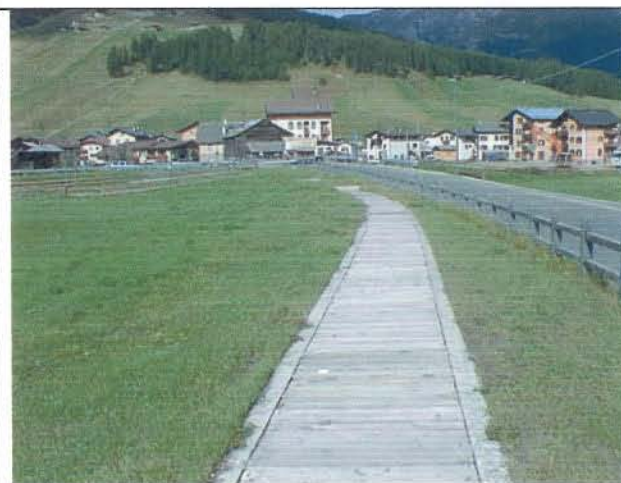
**Foto 28**  
Tratto canalizzato lungo via Marangona con  
copertura in legno rimovibile

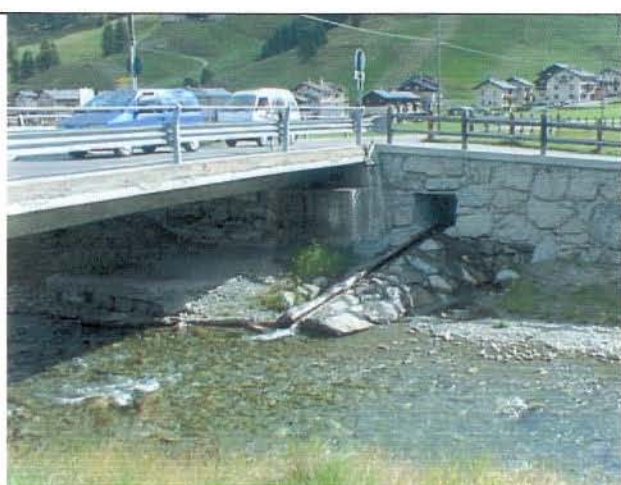
**Foto 30**  
Sbocco nello Spöl con scivolo di magra  
(vista da via Li Pont)

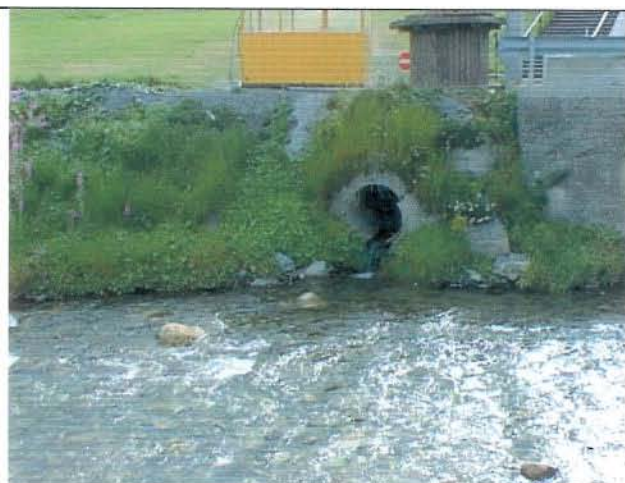
**Foto 1**  
 Sbocco del tratto tombato nello Spöl

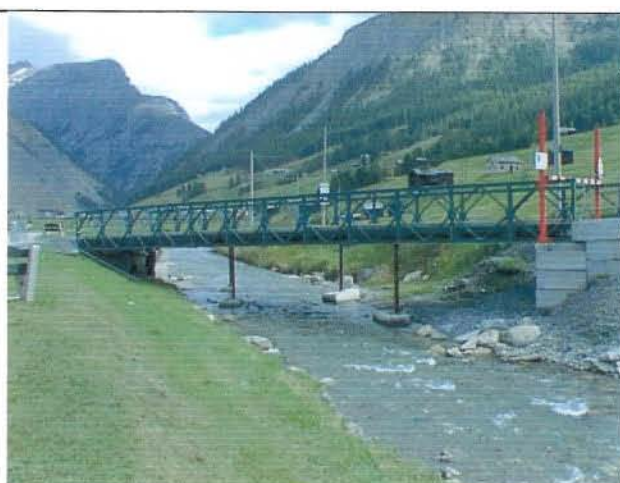
**Foto 2**  
 Ponte provvisorio a valle dello sbocco

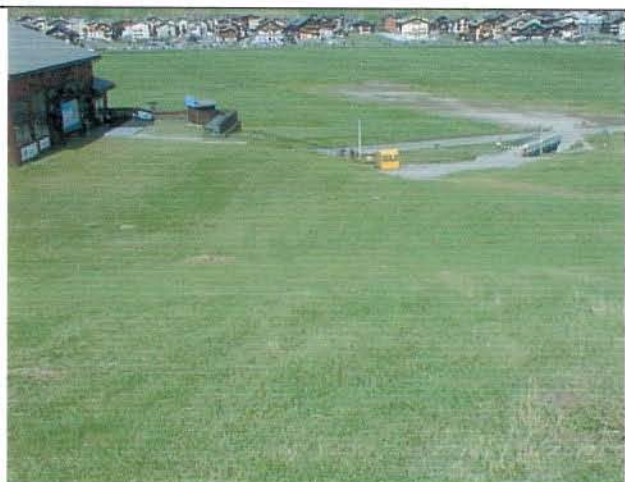
**Foto 3**  
 Tracce di incisione del versante nel tratto basso del bacino (forse vecchio tracciato ora tombato)

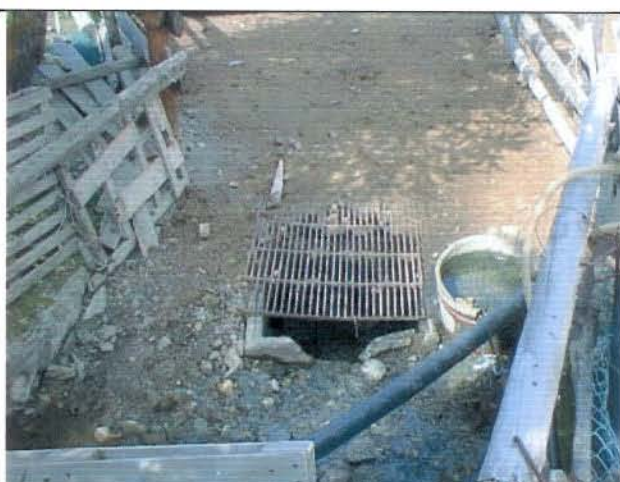
**Foto 7**  
 Imbocco del tratto tombato (φ 80) con griglia

**Ubicazione:** al termine del tratto d'alveo naturale (foto 7).

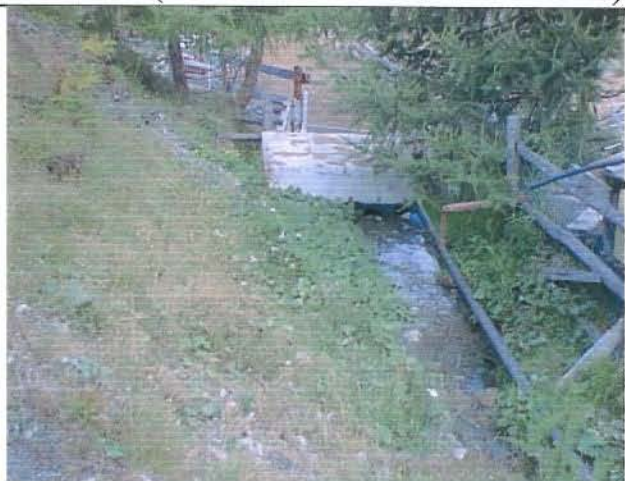
**Foto 8**  
 Ultimo tratto a cielo aperto prima del tratto tombato

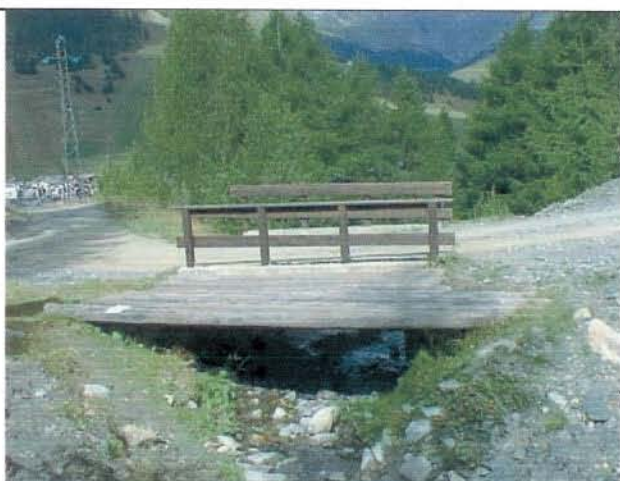
**Foto 9**  
 Ponte su via Corta (vista da monte)

**Tipologia :** ponte (sezione di monte).  
**Ubicazione:** attraversamento via Corta (foto 9).  
**Dimensioni:** trapezia  $h = 1,10 \text{ m}$ ,  $b = 2,40 \text{ m}$ ,  $B = 5,30 \text{ m}$ .  
**Caratteristiche idrauliche:**  $Q_{100l} \rightarrow h_{100l} = 0,23 \text{ m}$   
 $Q_{100s} \rightarrow h_{100s} = 0,31 \text{ m}$   
**Stato:** manufatto adeguato al transito delle portate esaminate senza franco di sicurezza e da verificare strutturalmente alla sollecitazione della piena.

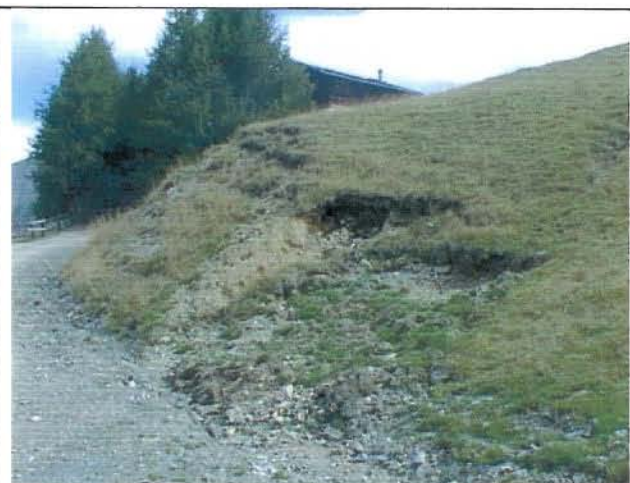
**Foto 10**

Cedimento nel versante di via Corta a monte del  
ponte

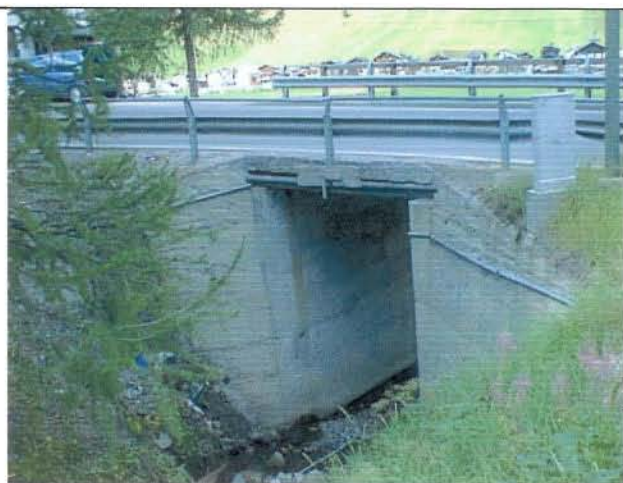
**Foto 11**  
Ponte SS. 301 (vista da monte)

**Ubicazione:** attraversamento SS. 301 (foto 11 e 16)

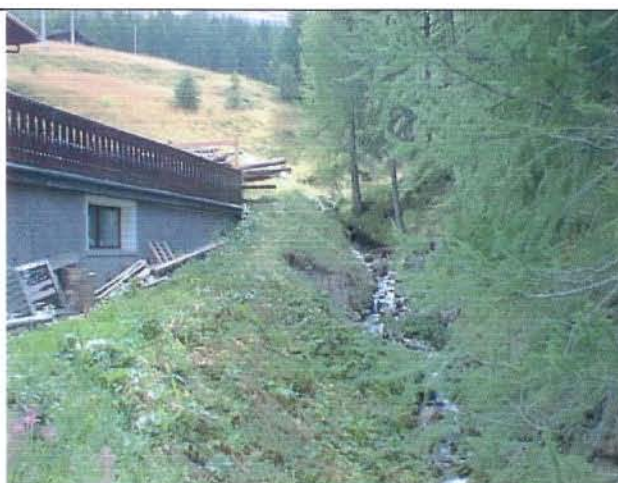
**Foto 12**  
Tratto d'alveo a monte del ponte SS. 301

**Ubicazione:** a monte dell'attraversamento della SS. 301 (foto 12).

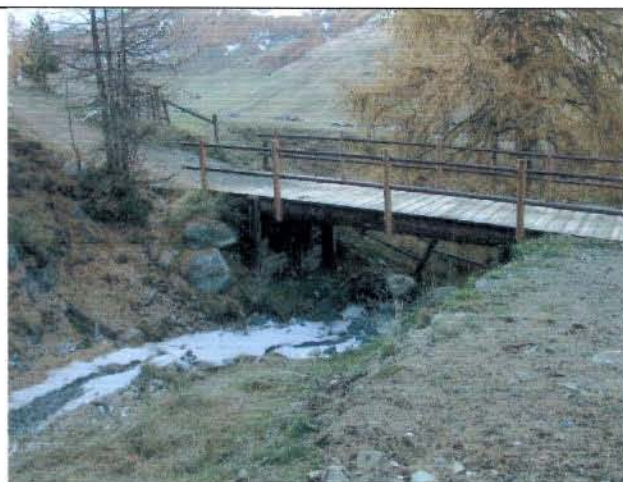
**Foto 13**  
Ponte più a monte tra i due laterali di via dali Stròzia (vista da monte)

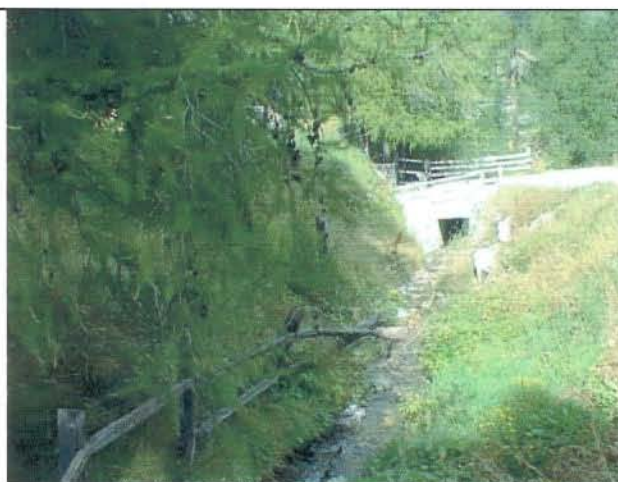
**Foto 14**  
Ponte più a valle tra i due laterali di via dali Stròzia (vista da monte)

**Ubicazione:** accesso laterale di via dali Stròzia (foto 14 e 15).

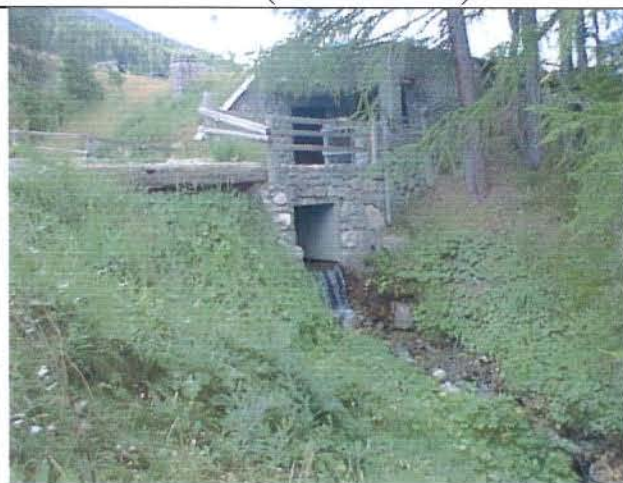
**Foto 15**  
Ponte più a valle tra i due laterali di via dali Stròzia (vista da valle)

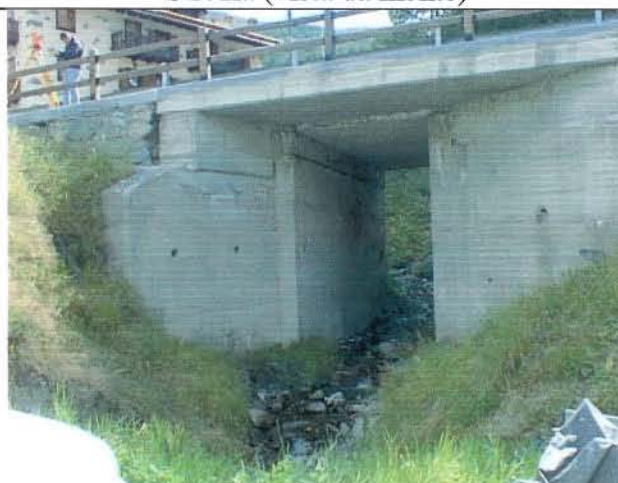
**Foto 16**  
Ponte SS. 301 (vista da valle)

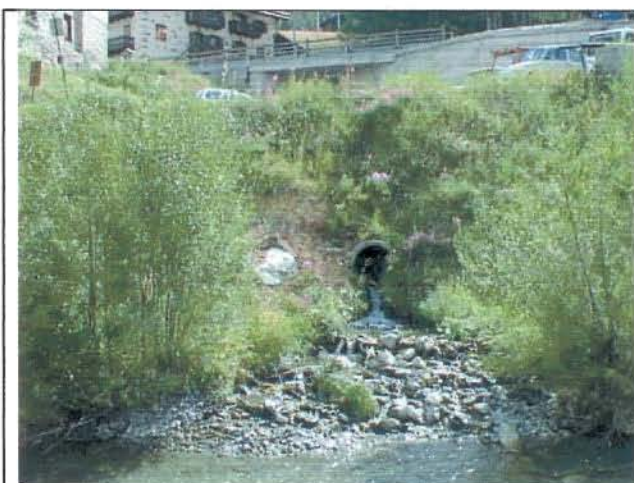
**Foto 17**  
Sblocco dell'ultimo tratto tombato nello Spöl

**Ubicazione:** attraversamento strada privata (foto 19 e 17)

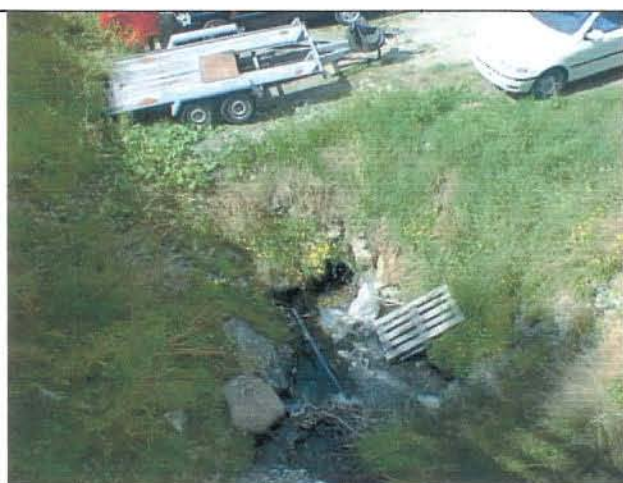
**Foto 19**  
Imbocco dell'ultimo tratto tombato

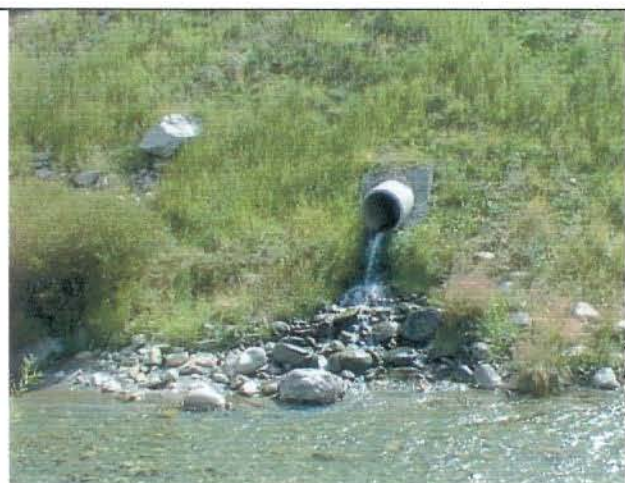
**Foto 18**  
Sbocco nello Spöl

**Ubicazione:** da monte della SS. 301 fino allo sbocco nello Spöl (foto 26 e 18).

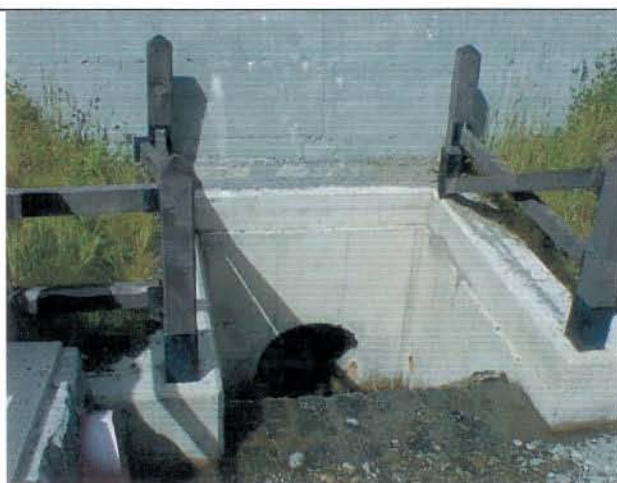
**Foto 20**  
Sistema di briglie e inizio tratto tombato  
(ultimo salto e imbocco)

**Tipologia :** sistema di briglie unite.  
**Ubicazione:** immediatamente a monte di via Téola (foto 20, 22, 23, 24).  
**Dimensioni:** ingombro superficiale manufatto > 10 m<sup>2</sup>, salto totale ~ 5,00 m.  
**Caratteristiche idrauliche:**  $Q_{100l} \rightarrow$  non verificato in dettaglio  
 $Q_{100s} \rightarrow$  non verificato in dettaglio  
**Stato:** manufatto adeguato ma che necessita di periodica pulizia.

**Tipologia :** primo tratto tombato.  
**Ubicazione:** da via Téola fino a monte della SS. 301 (foto 20 e 25).  
**Dimensioni:** circolare, D = 0,80 m.  
**Caratteristiche idrauliche:**  $Q_{100l} \rightarrow$  funzionamento in pressione  
 $Q_{100s} \rightarrow$  scavalco del manufatto con esondazioni  
**Stato:** manufatto insufficiente al transito delle portate esaminate. Se soggetto alla sola portata liquida può funzionare in pressione senza generare allagamenti se ben pulito, per la portata solida viene scavalcato il manufatto.

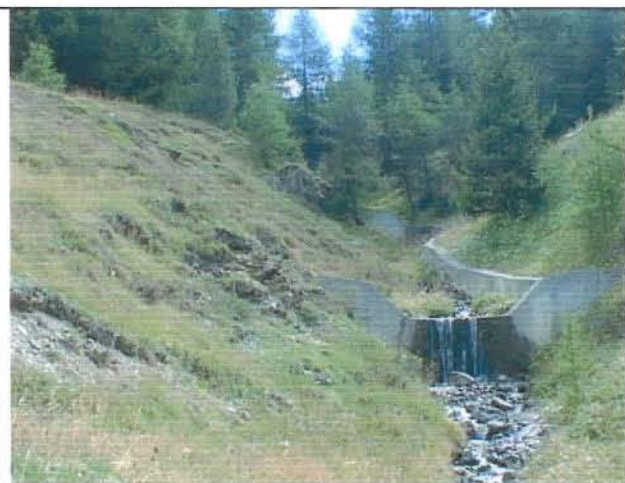
**Foto 21**  
Briglie a monte del primo tombamento

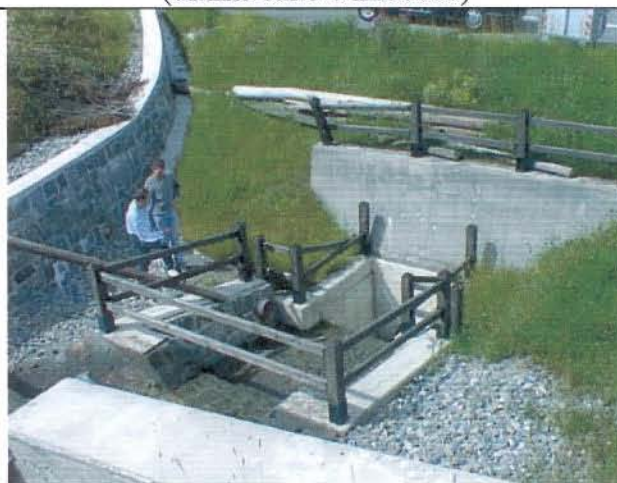
**Foto 22**  
Sistema di briglie e inizio tratto tombato  
(visione da monte)

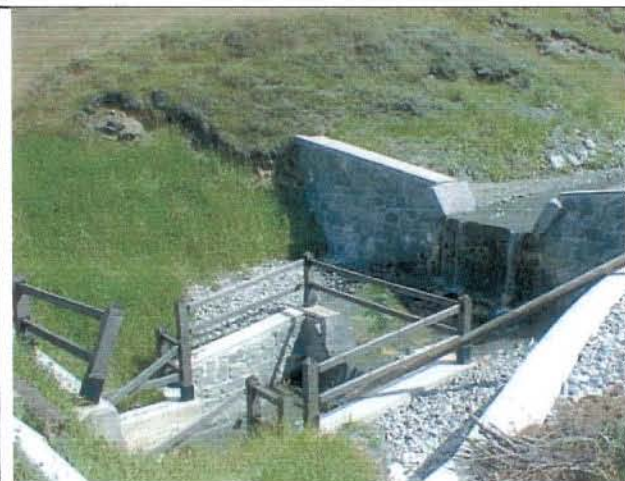
**Foto 23**  
Sistema di briglie e inizio tratto tombato  
(visione da valle)

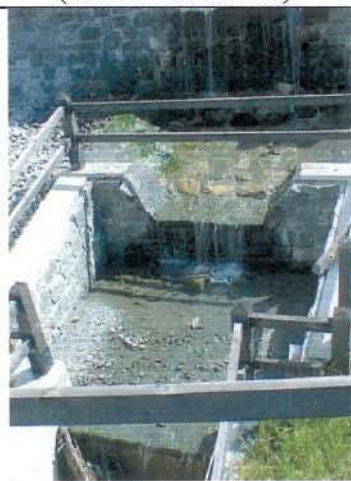
**Foto 24**  
Sistema di briglie e inizio tratto tombato  
(doppia briglia)

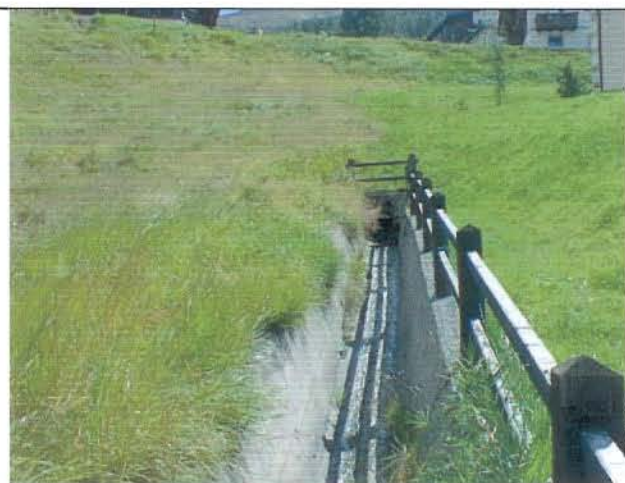
**Foto 25**  
Tratto canalizzato allo sbocco del primo  
tombamento

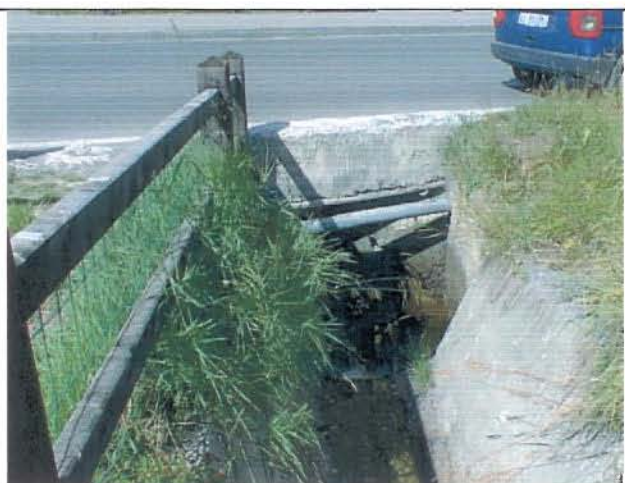
**Foto 26**  
Imbocco del secondo tratto tombato

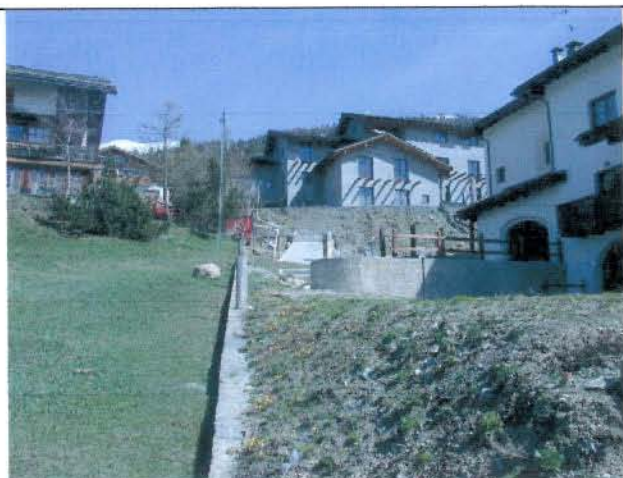
**Foto 210**

Tratto d'alveo tombato a monte dell'attraversamento della pista ciclabile alta.

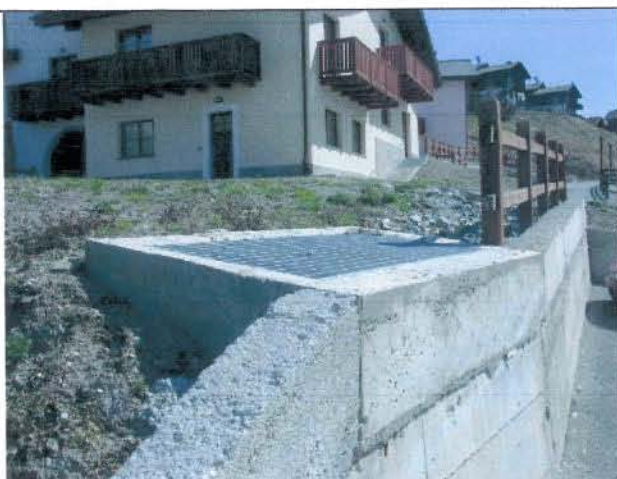
**Foto 211**

Particolare del tratto d'alveo tombato a monte dell'attraversamento della pista ciclabile alta.

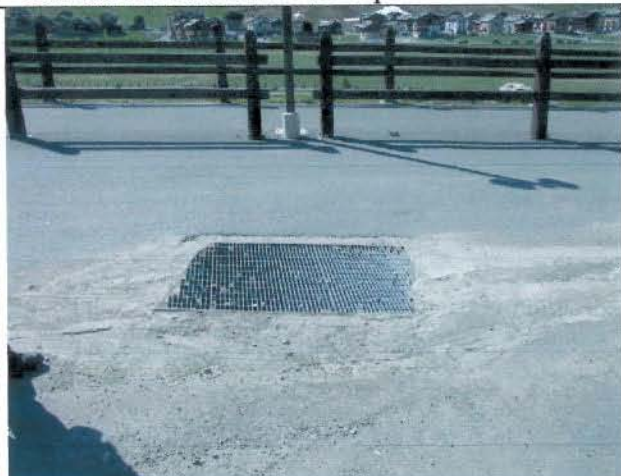
**Foto 212**

Attraversamento della pista ciclabile alta.

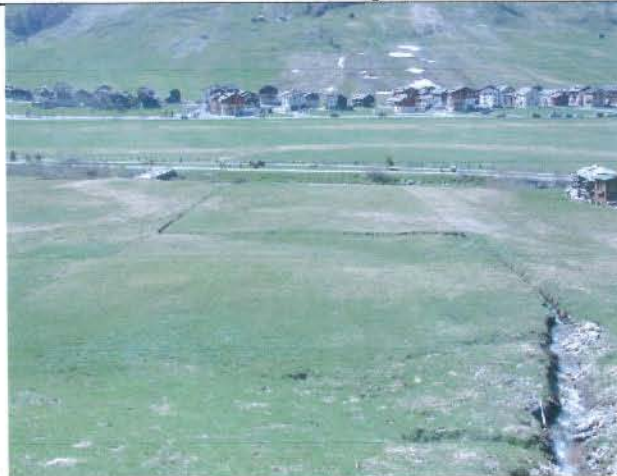
**Foto 214**

Tratto d'alveo tombato a valle dell'attraversamento della pista ciclabile alta.

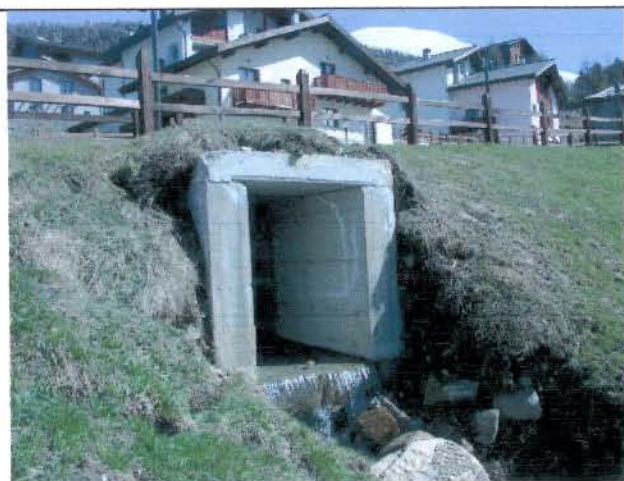
**Foto 215**

Sbocco dell'attraversamento della pista ciclabile alta.

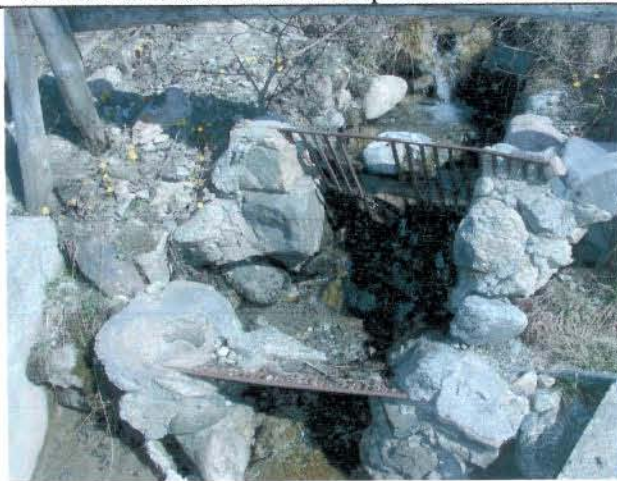
**Foto 234**

Griglie poste a monte dell'imbocco dell'attraversamento di via Teola.

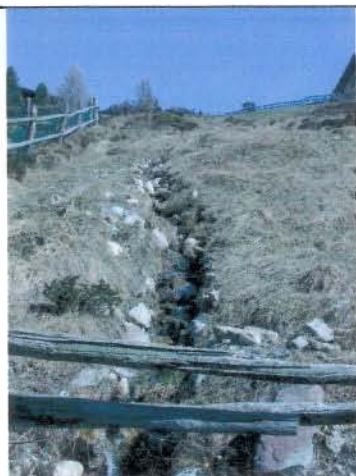
**Foto 235**

Tratto d'alveo a monte di via Teola.

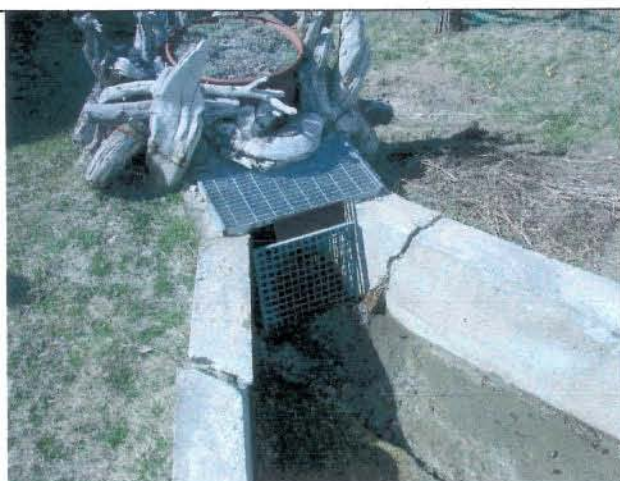
**Foto 236**

Imbocco dell'attraversamento di via Teola.

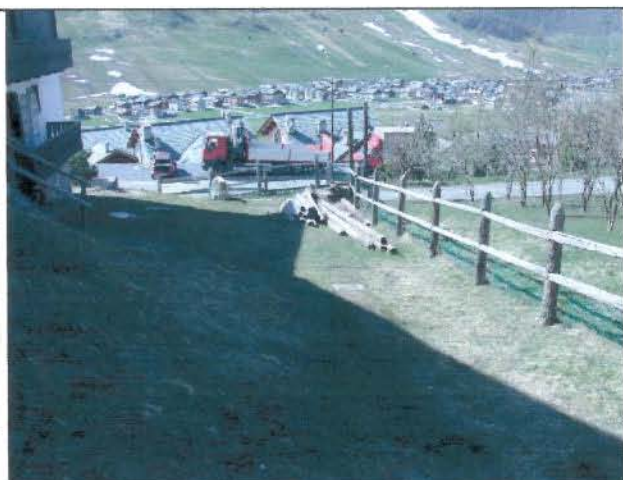
**Foto 237**

Tratto tombato tra via Teola e la S.S. 301  
(attraversamento basso).

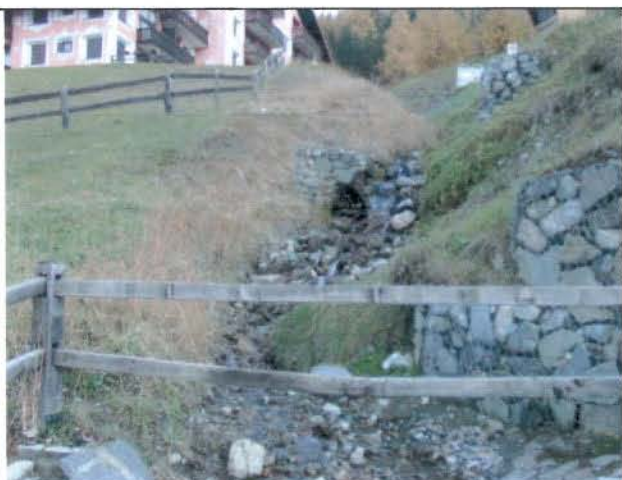
**Foto 11**

Tratto d'alveo a monte dell'imbocco di attraversamento di via Téola.

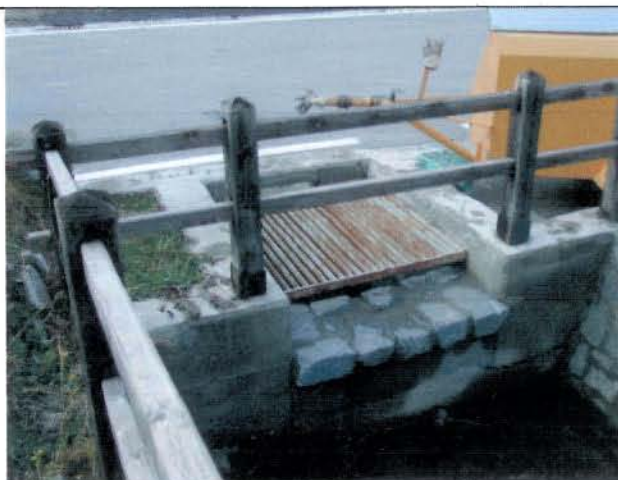
**Foto 12**

Imbocco attraversamento via Téola.

**Tipologia :** tratto tombato.  
**Ubicazione:** attraversamento di via Téola (foto 12).  
**Dimensioni:** circolare, D = 1,00 m con griglia superiore.  
**Caratteristiche idrauliche:**  $Q_{1001} \rightarrow h_{1001} = 0,53 \text{ m}$   
 $Q_{100s} \rightarrow h_{100s} = 0,70 \text{ m}$   
**Stato:** manufatto adeguato al transito delle portate esaminate anche se con franco ridotto.

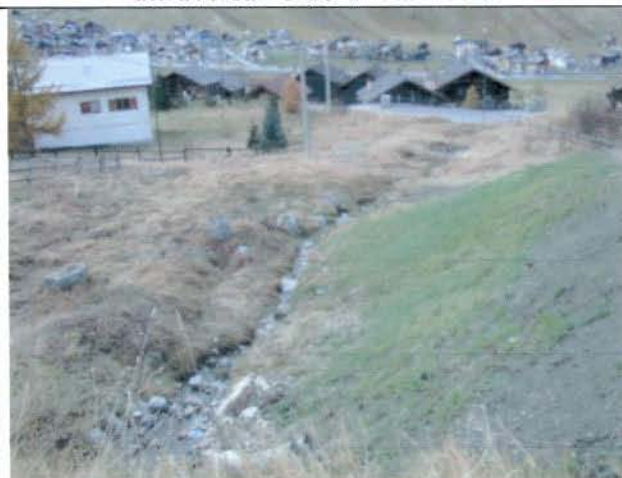
**Foto 13**

Tratto d'alveo a valle dell'imbocco di attraversamento di via Téola.

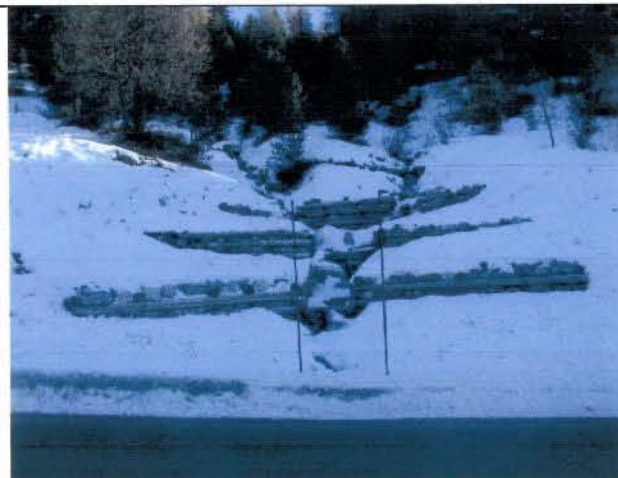
**Foto 16**

Briglie in legname e pietrame a monte dell'attraversamento alto della S.S. 301.

- generale e periodica pulizia della briglia a più livelli in legname e pietrame a monte dell'attraversamento della SS. 301; 0
- potenziamento sezione di imbocco del tratto tombato di attraversamento di monte della SS. 301. 1
- potenziamento sezione di imbocco del tratto tombato di attraversamento di valle della SS. 301. 1
- potenziamento tratto tombato di attraversamento di strada privata. 1
- potenziamento tratto tombato di attraversamento della pista ciclabile alta e relativo imbocco. 2

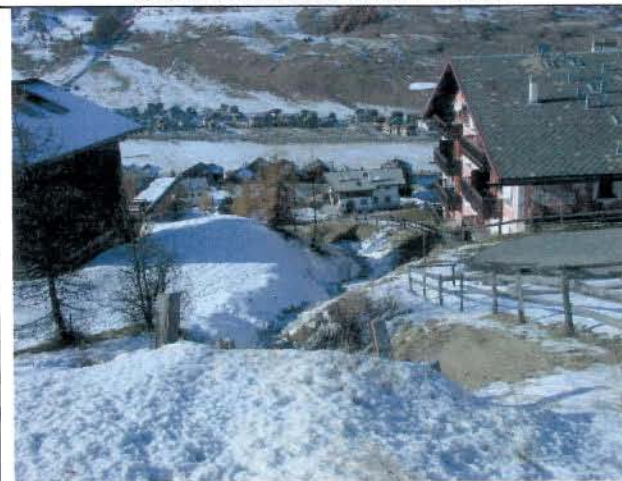
**Foto 17**

Tratto d'alveo a valle della S.S.301 (atteraversamento alto) e a monte di via Téola.

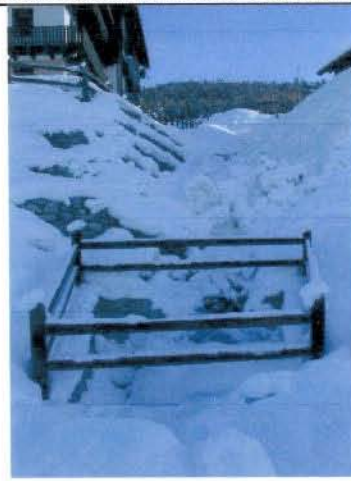
**Foto 45**

Imbocco attraversamento pista ciclabile alta.

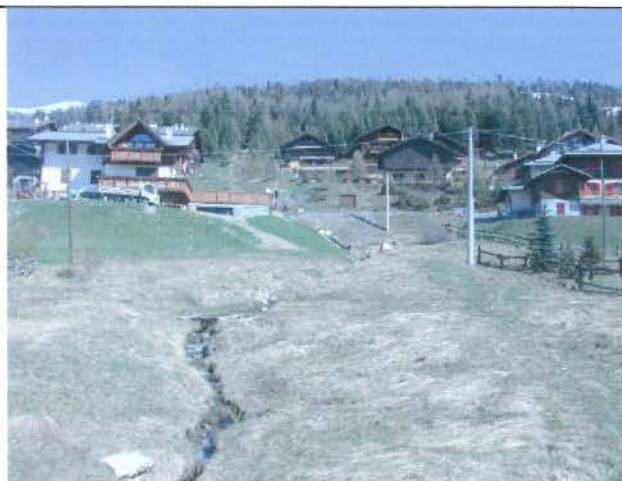
**Foto 239**

Tratto d'alveo a monte dell'imbocco del  
secondo attraversamento della S.S. 301.

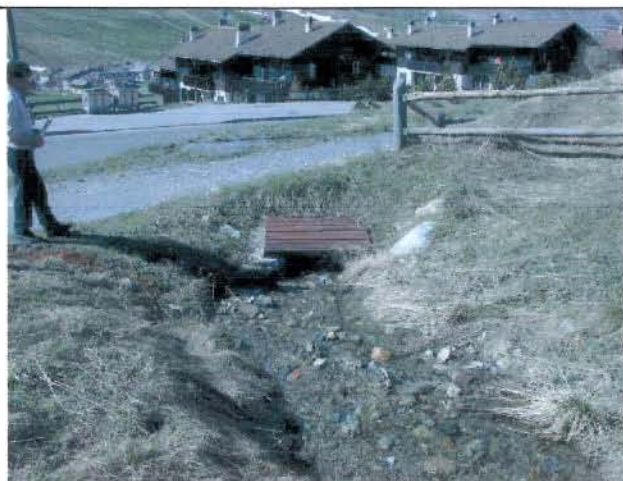
**Foto 241**

Imbocco del secondo attraversamento della S.S.  
301 posto a monte di un accesso privato.

**Ubicazione:** attraversamento di valle SS. 301 (foto 241).

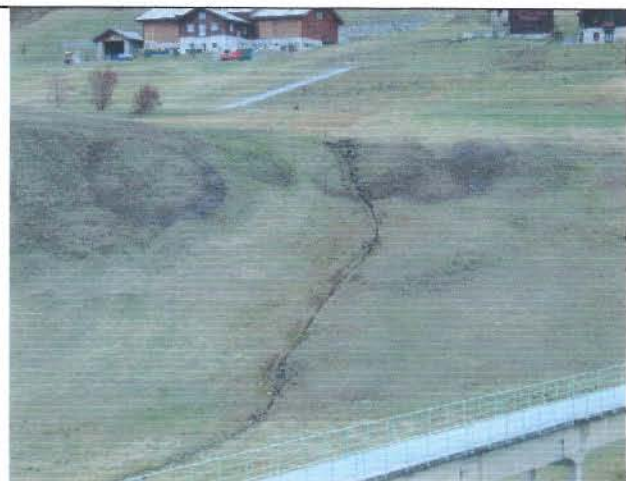
**Foto 25**

Tratto d'alveo compreso tra via Freità e la  
confluenza nello Spöl.

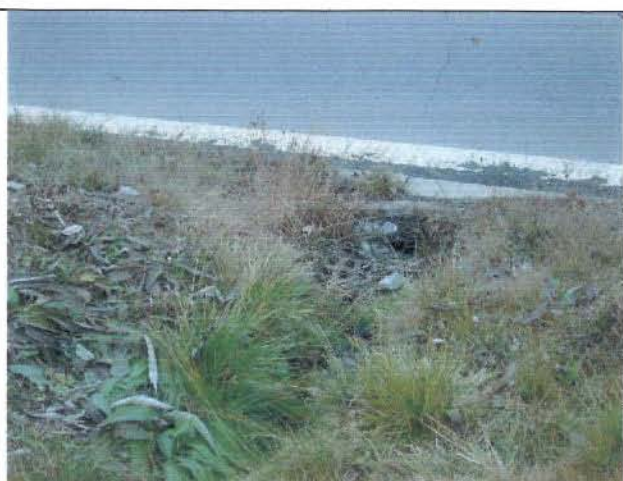
**Foto 31**

Imbocco tombotto via Freità.

**Tipologia :** tratto tombato.  
**Ubicazione:** attraversamento via Fréita (foto 31 e 33).  
**Dimensioni:** circolare, D = 0,30 m con griglia a monte.  
**Caratteristiche idrauliche:**  $Q_{100l} \rightarrow$  sormontato per insufficienza propria.  
 $Q_{100s} \rightarrow$  sormontato per insufficienza propria.  
**Stato:** manufatto fortemente inadeguato al transito delle portate esaminate.  
**Note:** rischio di intasamento a causa della presenza della griglia.

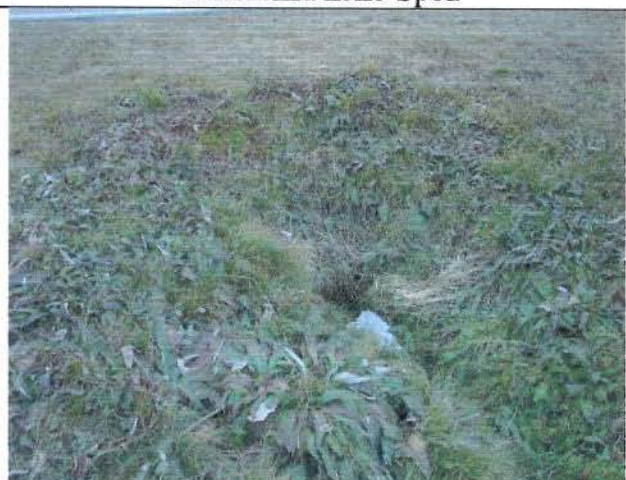
**Foto 33**

Sbocco tombotto via Freità.

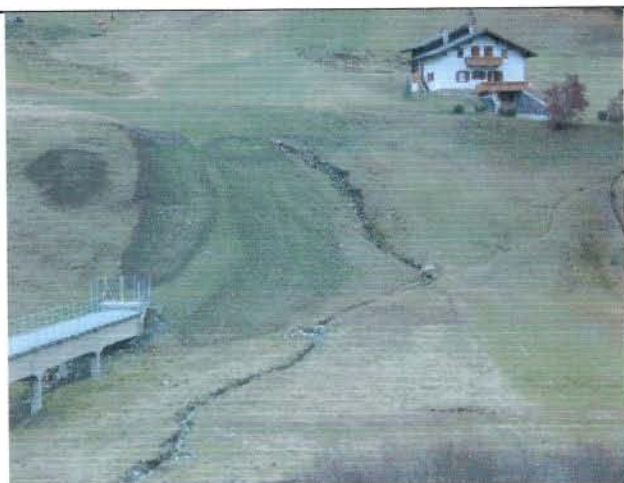
**Foto 26**

Tratto d'alveo compreso tra via Freità e la confluenza nello Spöl.

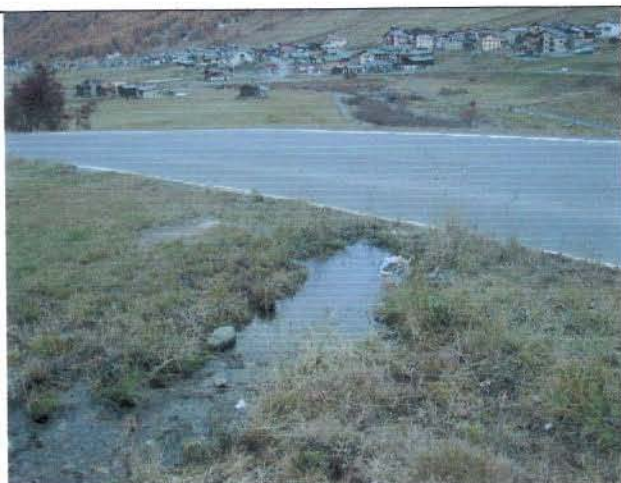
**Foto 27**

Imbocco tombotto via Freità.

**Tipologia :** tratto tombato.  
**Ubicazione:** attraversamento via Fréita (foto 27).  
**Dimensioni:** circolare, D = 0,50 m con griglia a monte.  
**Caratteristiche idrauliche:**  $Q_{100l} \rightarrow$  sormontato per insufficienza propria.  
 $Q_{100s} \rightarrow$  sormontato per insufficienza propria.  
**Stato:** manufatto fortemente inadeguato al transito delle portate esaminate.  
**Note:** rischio di intasamento a causa della presenza della griglia.

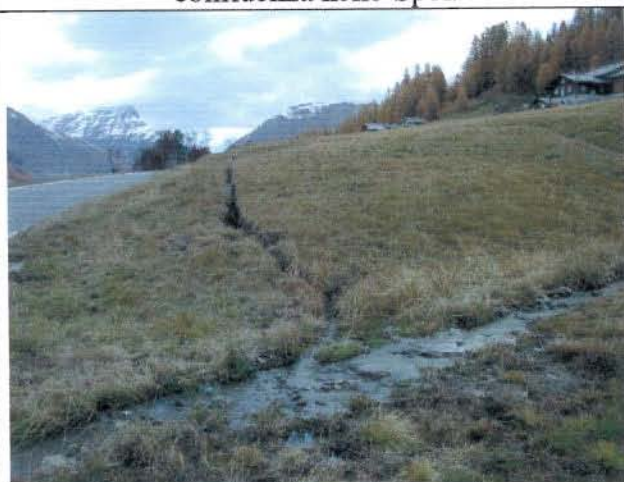
**Foto 28**

Tratto d'alveo secondario a monte di via Freità.

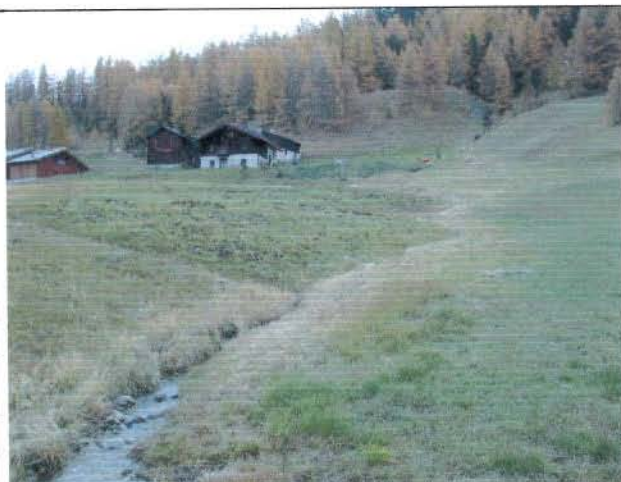
**Foto 29**

Tratto d'alveo principale a monte di via Freità.
