## STUDIO IDROLOGICO IDRAULICO

DEI CORSI D'ACQUA SIGNIFICATIVI AFFLUENTI  
DELLO SPÖL COSTITUENTI IL RETICOLO MINORE

### SCHEDE DI DETTAGLIO SOTTOBACINI TORRENTE SPÖL

**Corso d'acqua:** Valle di Pémont

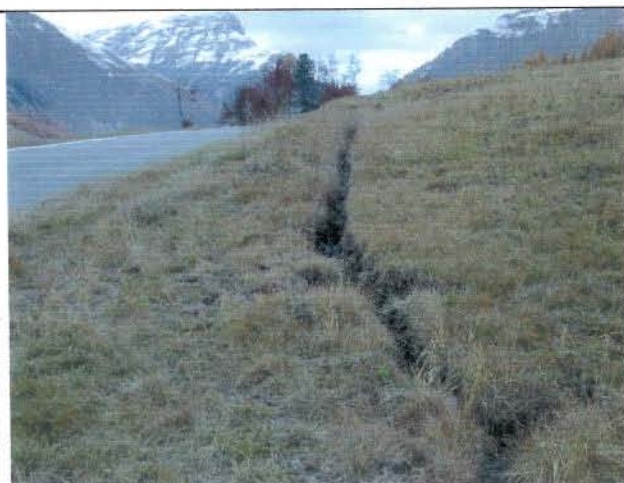
**Foto 30**

Tratto d'alveo secondario a monte di via Freità (particolare).

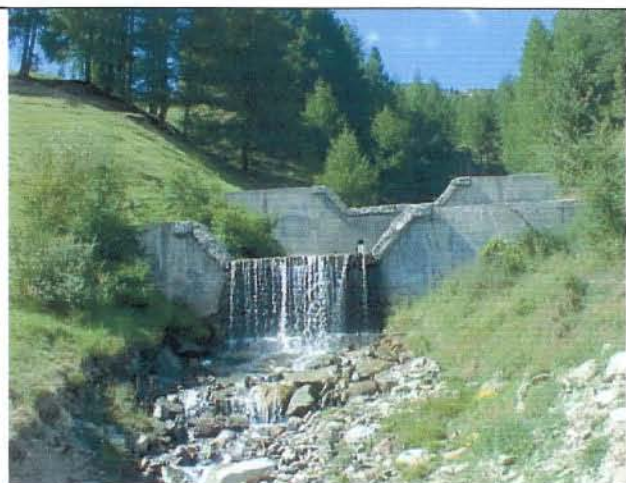
**Foto 7**

Prima e seconda briglia del sistema di tre briglie al termine del tratto boschivo (vista da valle)

**Tipologia :** briglia di monte di un sistema di 3 briglie.  
**Ubicazione:** al termine del tratto boscato (foto 7, 8, 9).  
**Dimensioni:** trapezia ( $B_{\text{tot}} \approx 12,30 \text{ m}$ ,  $B_{\text{cen}} \approx 6,00 \text{ m}$ ,  $b \approx 1,90 \text{ m}$ ,  $h \approx 1,10 \text{ m}$ )  
**Caratteristiche idrauliche:**  $Q_{100l} \rightarrow h_{100l} = 0,39 \text{ m}$   
 $Q_{100s} \rightarrow h_{100s} = 0,50 \text{ m}$   
**Stato:** manufatto adeguato ma che necessita di periodica pulizia.

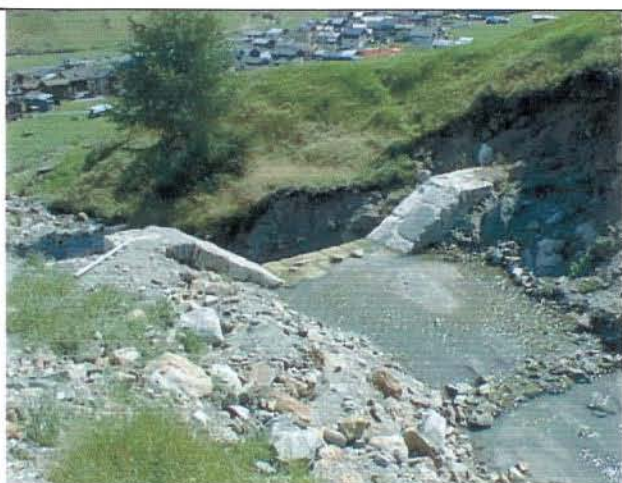
**Foto 8**

Terza briglia del sistema di tre briglie al termine del tratto boschivo (vista da monte)

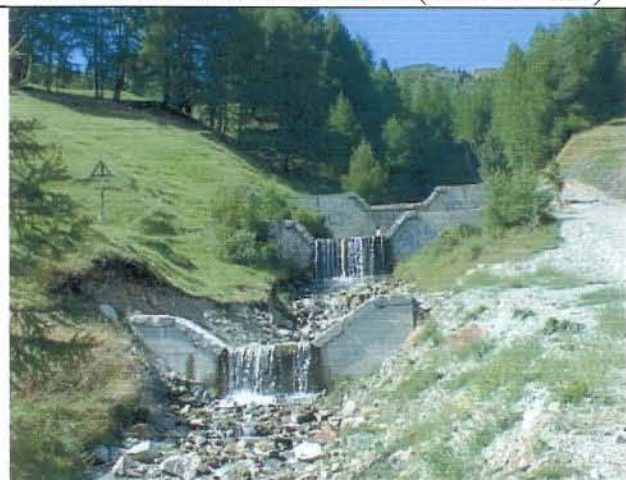
**Foto 9**

Sistema di tre briglie al termine del tratto boschivo (vista da valle)

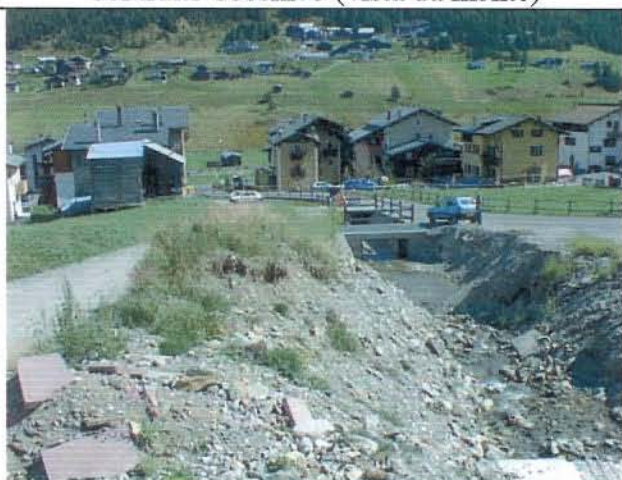
**Foto 13**

Ultimo tratto d'alveo naturale prima dell'inizio del tratto canalizzato

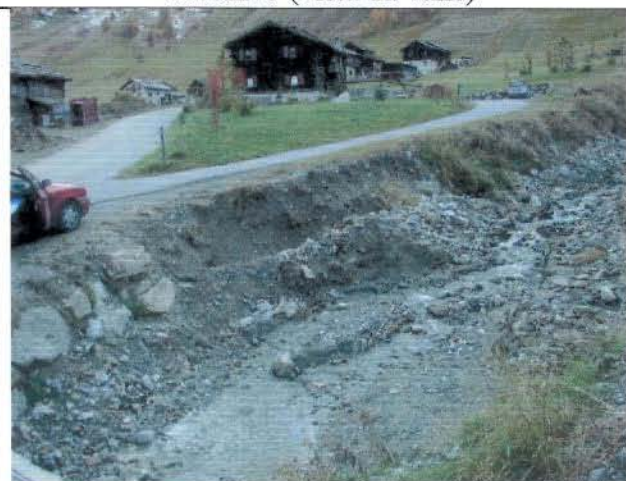
**Foto 13bis**

Erosione in sponda destra a monte del tratto canalizzato

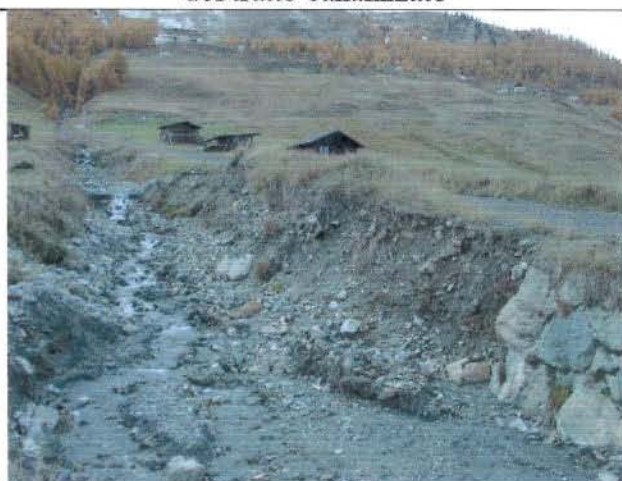
**Foto 13ter**

Erosione in sponda sinistra a monte del tratto canalizzato

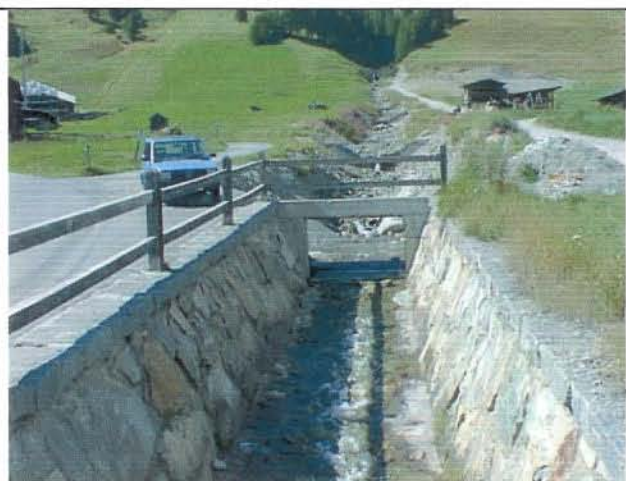
**Foto 14**

Inizio del tratto canalizzato con primo ponticello munito di guide per griglia (vista da valle)

**Ubicazione:** inizio del tratto canalizzato (foto 14).

**Ubicazione:** a valle del ponticello con gargami per griglia (foto 14).

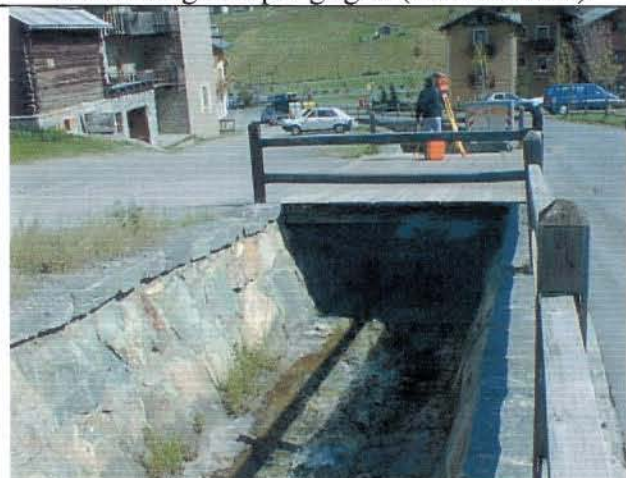
**Foto 16**

Ponte laterale di via Pozz (vista da monte)

**Ubicazione:** attraversamento laterale di via Pozz (foto 16 e 17).

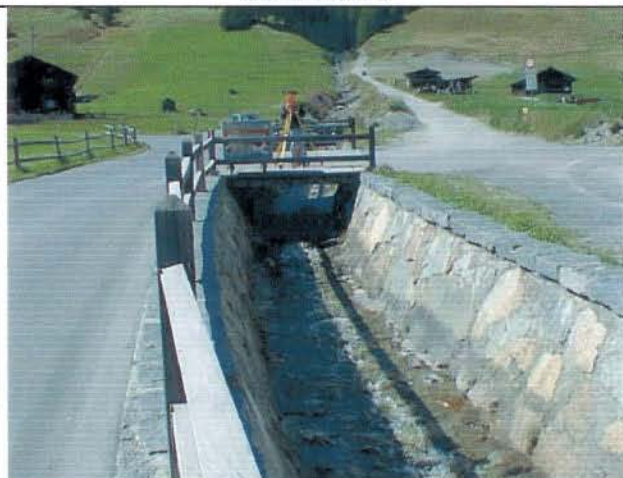
**Foto 17**

Ponte laterale di via Pozz (vista da valle)

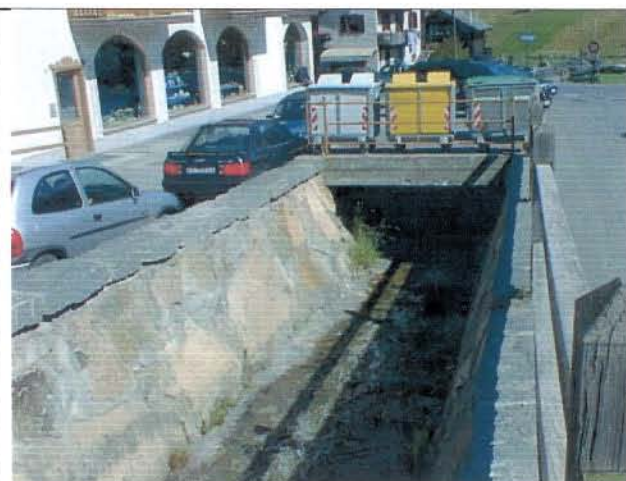
**Foto 18**

Ponte via Sàroch (vista da monte)

**Ubicazione:** attraversamento via Sároch (foto 18 e 20).

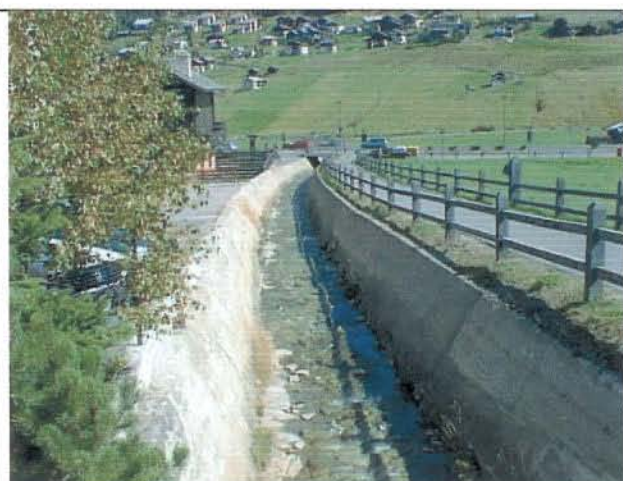
**Foto 19**

Tratto canalizzato tra via Sàroch e Via Pedrana-Vinècc

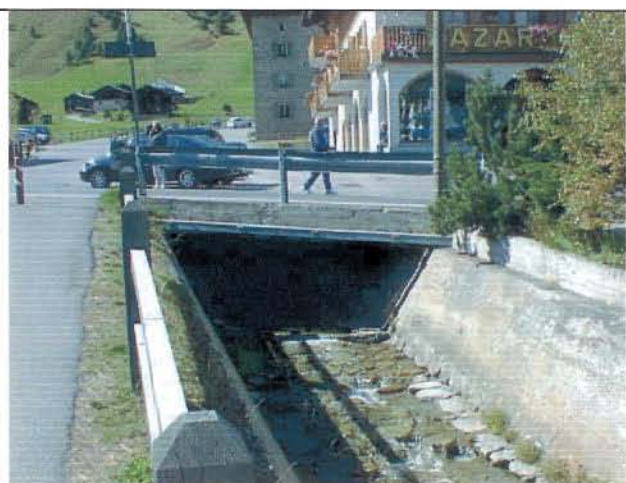
**Foto 20**  
Ponte via Sàroch (vista da valle)

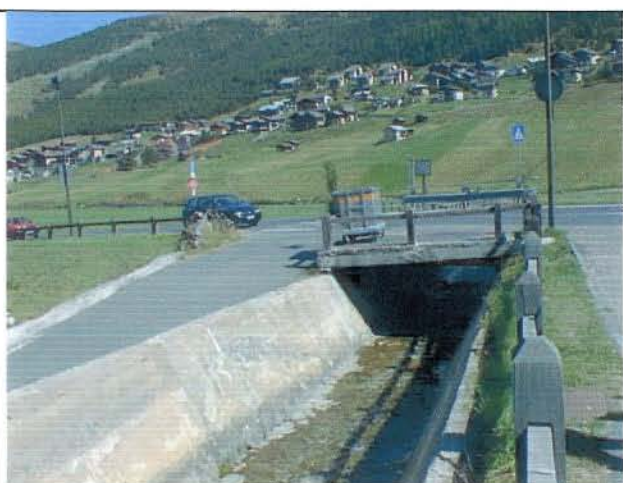
**Foto 21**  
Ponte via Pedrana-Vinécc (vista da monte)

**Ubicazione:** attraversamento via Pedrana-Vinécc (foto 21 e 22).

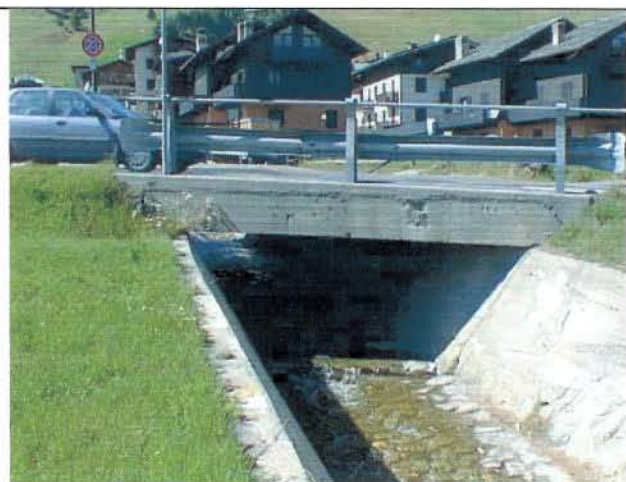
**Foto 22**  
Ponte via Pedrana-Vinécc (vista da valle)

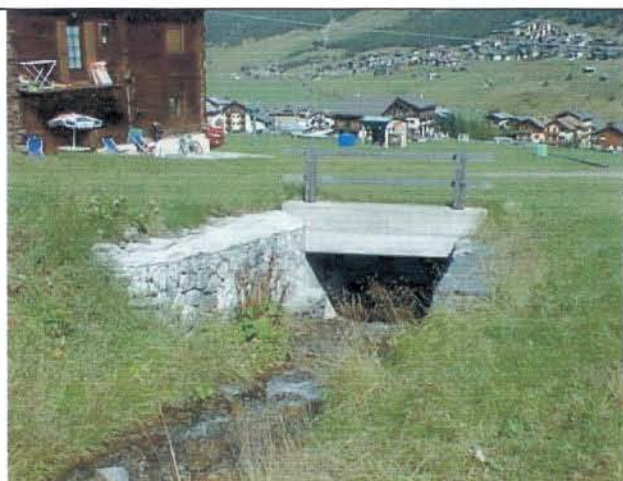
**Foto 24**  
Ponte all'inizio del tratto canalizzato  
(vista da monte)

**Tipologia :** sezione naturale.  
**Ubicazione:** al termine del tratto naturale (foto 24).  
**Dimensioni:** irregolare  $h_{\min} = 1,15 \text{ m}$  circa,  $l = 7,00 \text{ m}$  circa  
**Caratteristiche idrauliche:**  $Q_{1001} \rightarrow h_{1001} = 0,58 \text{ m}$   
 $Q_{100s} \rightarrow h_{100s} = 0,64 \text{ m}$   
**Stato:** sezione adeguata al transito delle portate esaminate.  
**Note:** presenza significativa di vegetazione.

**Tipologia :** tombotto.  
**Ubicazione:** all'inizio del tratto canalizzato (foto 24).  
**Dimensioni:** rettangolare  $h = 1,40 \text{ m}$  circa,  $l = 1,75 \text{ m}$  circa.  
**Caratteristiche idrauliche:**  $Q_{1001} \rightarrow h_{1001} = 0,55 \text{ m}$   
 $Q_{100s} \rightarrow h_{100s} = 0,66 \text{ m}$   
**Stato:** sezione adeguata anche se con franco ridotto al transito delle portate esaminate.

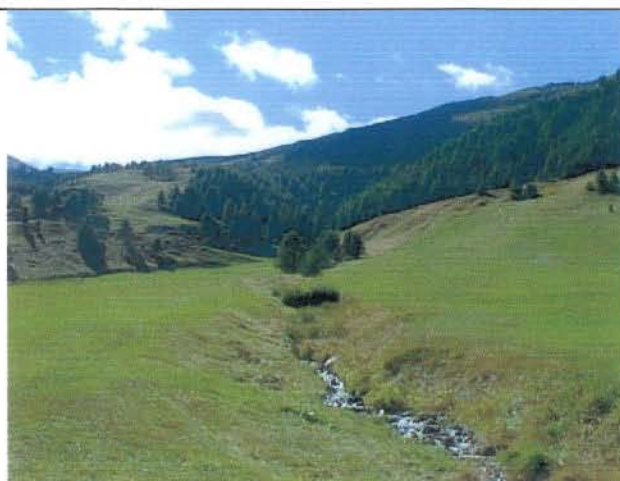
**Foto 25**  
Vista del bacino di monte

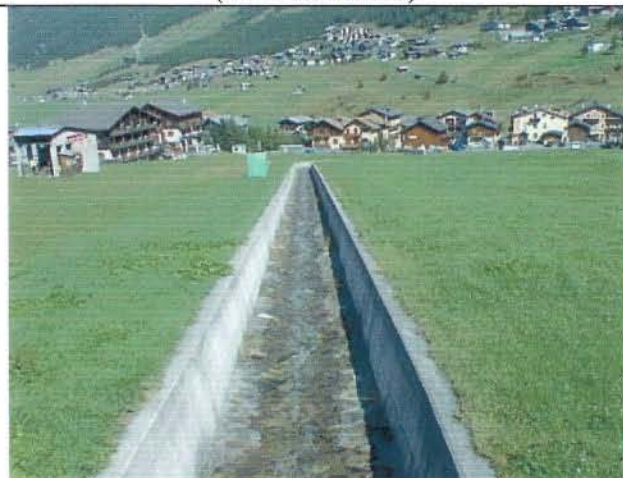
**Foto 26**  
Tratto canalizzato

**Ubicazione:** tratto canalizzato a cielo aperto a monte della zona urbanizzata (foto 26).

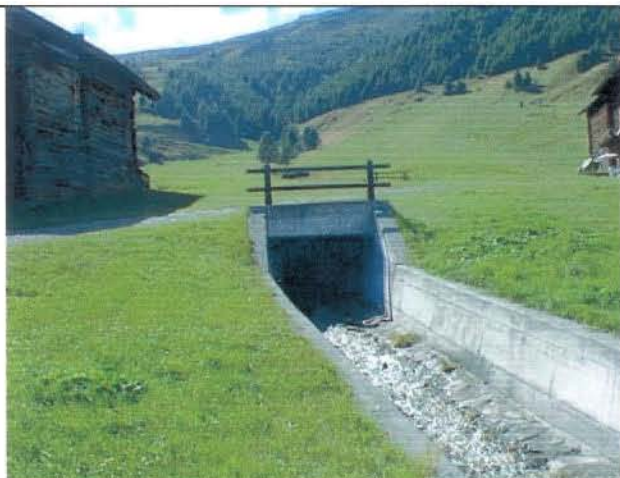
**Foto 27**  
Ponte all'inizio del tratto canalizzato  
(vista da valle)

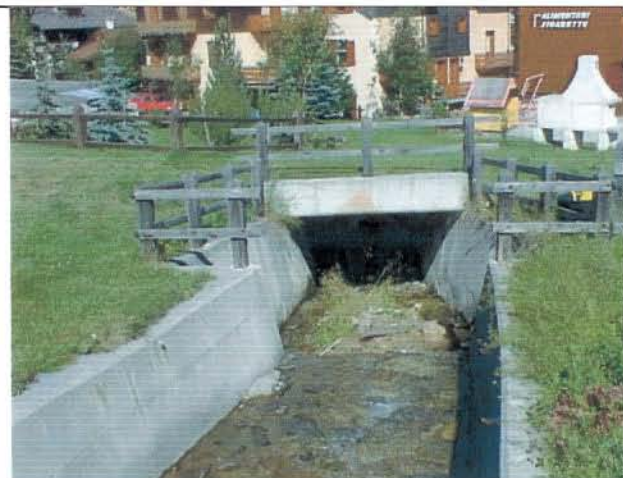
**Foto 28**  
Inizio tratto tombato a monte di via Sàròch

**Ubicazione:** attraversamento via Sàròch e via Pedrana (foto 28 e 29).

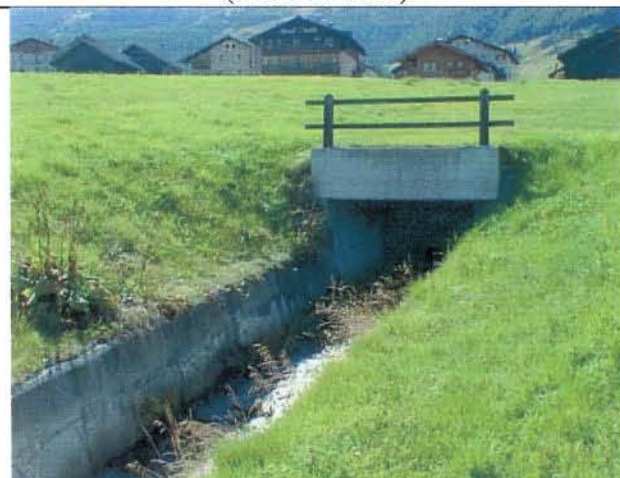
**Foto 29**  
Sbocco tratto tombato a monte di via Còntin

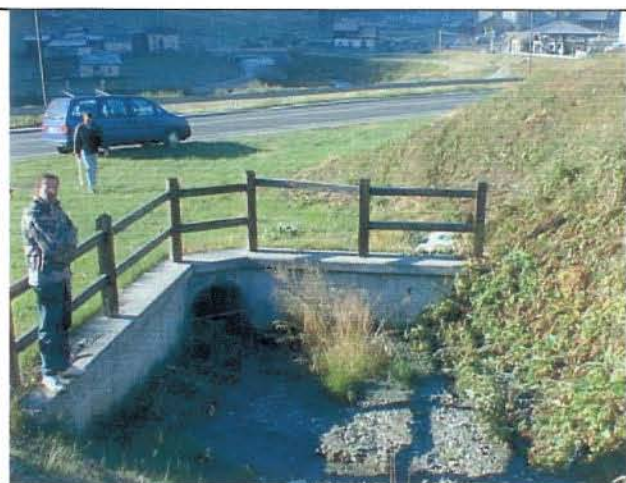
**Foto 1**  
Imbocco tombamento via Bòrch  
(si nota l'accumulo di materiale)

**Ubicazione:** attraversamento via Bòrch (foto 1, 3 e 4).

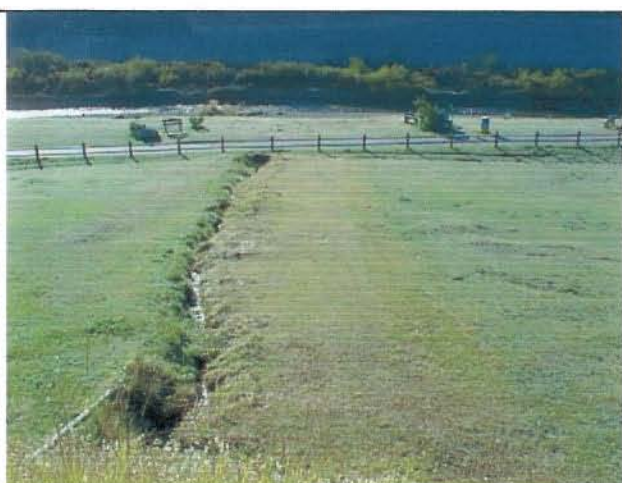
**Foto 2**  
Tratto a cielo aperto tra via Bòrch e la  
confluenza nello Spöl

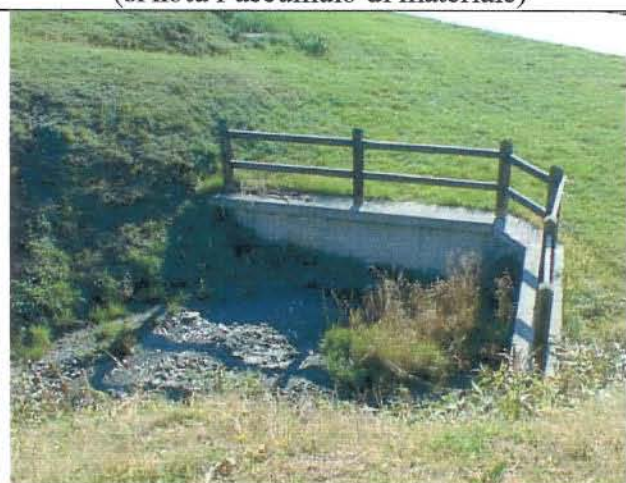
**Foto 3**  
Imbocco tombamento via Bòrch  
(si nota l'accumulo di materiale)

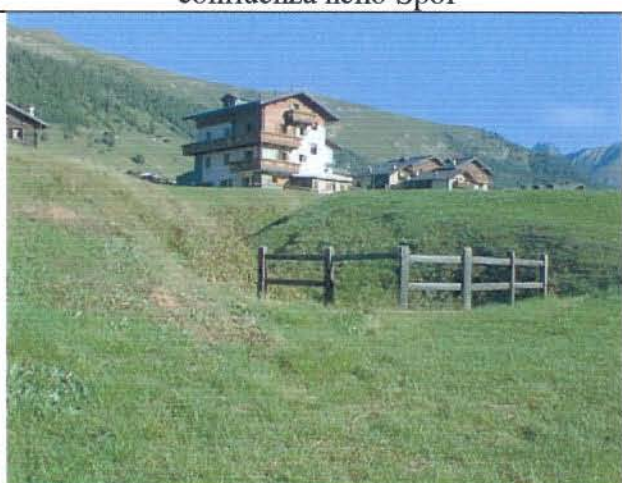
**Foto 4**  
Imbocco tombamento via Bòrch da valle  
(si nota la scarsa incisione dell'alveo a monte)

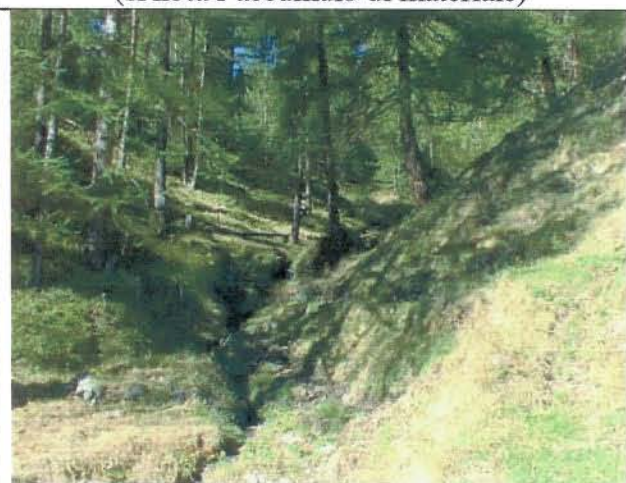
**Foto 5**  
Ultimo tratto boschivo del bacino

**Tipologia :** sezione naturale.  
**Ubicazione:** al termine del tratto boschivo (foto 5).  
**Dimensioni:** irregolare  $h_{\min} = 1,20 \text{ m}$  circa,  $l = 7,00 \text{ m}$  circa  
**Caratteristiche idrauliche:**  $Q_{100l} \rightarrow h_{100l} = 0,22 \text{ m}$   
 $Q_{100s} \rightarrow h_{100s} = 0,28 \text{ m}$   
**Stato:** sezione adeguata al transito delle portate esaminate.

**Tipologia :** sezione naturale.  
**Ubicazione:** al termine del tratto boschivo (foto 5).  
**Dimensioni:** irregolare  $h_{\min} = 0,50 \text{ m}$  circa,  $l = 4,50 \text{ m}$  circa  
**Caratteristiche idrauliche:**  $Q_{100l} \rightarrow h_{100l} = 0,33 \text{ m}$   
 $Q_{100s} \rightarrow h_{100s} = 0,40 \text{ m}$   
**Stato:** sezione adeguata al transito delle portate esaminate ma con franco di sicurezza assai ridotto.

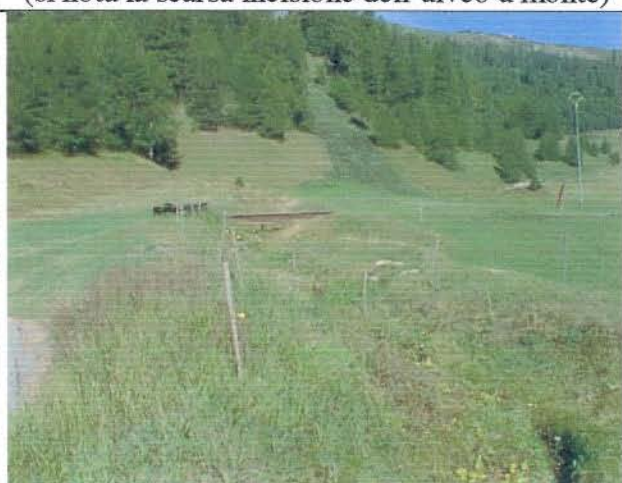
**Foto 6**  
Ponte in legno removibile e tratto naturale a  
monte della canalizzazione

**Ubicazione:** tratto d'alveo naturale a prato (foto 6).

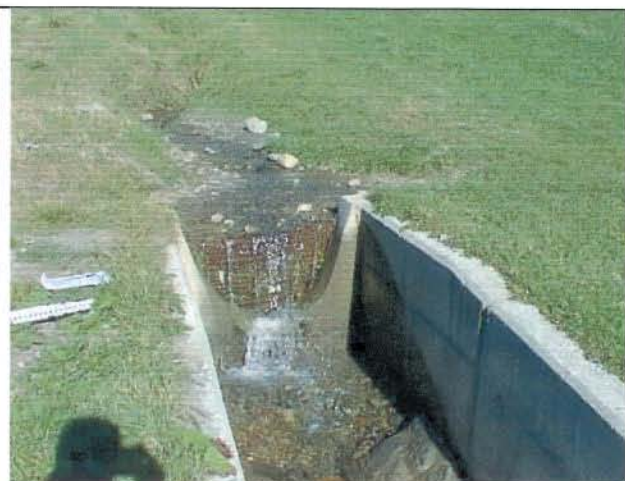
**Foto 7**

Grata di trattenuta del materiale trasportato  
all'inizio del tratto canalizzato

**Ubicazione:** all'inizio del tratto canalizzato (foto 7).

**Ubicazione:** tratto canalizzato a cielo aperto a monte di via Sàròch (foto 7).

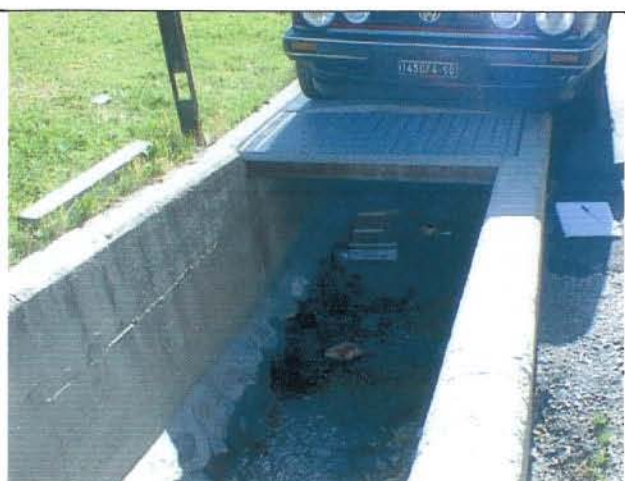
**Foto 8**

Imbocco tratto tombato di via Sàroch

**Ubicazione:** tratto canalizzato con copertura a monte di via Sàròch (foto 8).

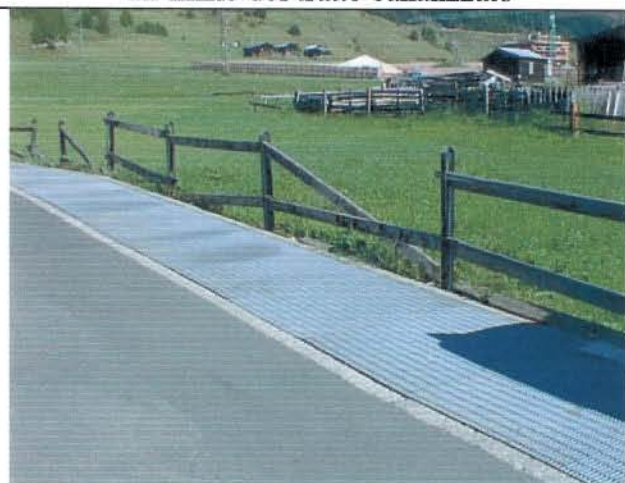
**Foto 9**

Primo tratto del tombamento di via Sàroch:  
tratto scoperchiabile a monte della via

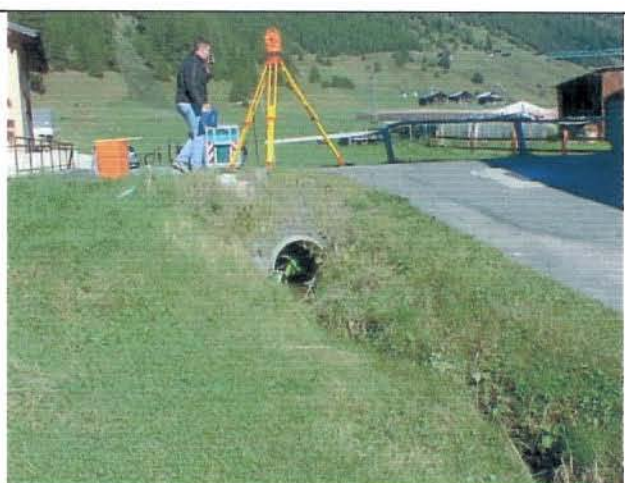
**Foto 10**

Sbocco tratto tombato di via Sàroch

**Ubicazione:** attraversamento via Sàròch (foto 10).

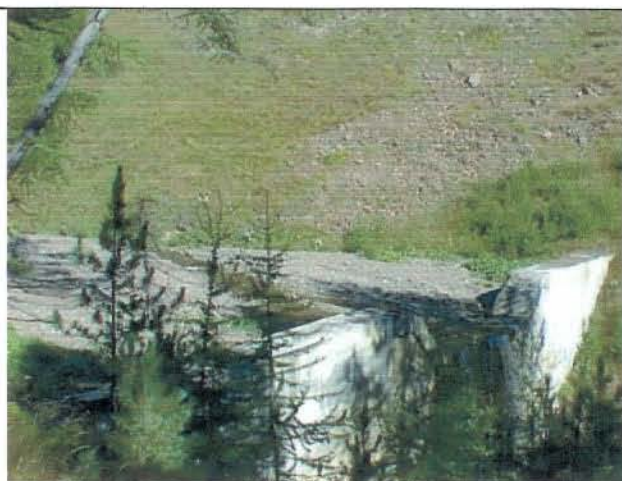
**Foto 11**

Prima briglia di un gruppo di quattro a monte del tratto canalizzato (si nota l'interrimento)

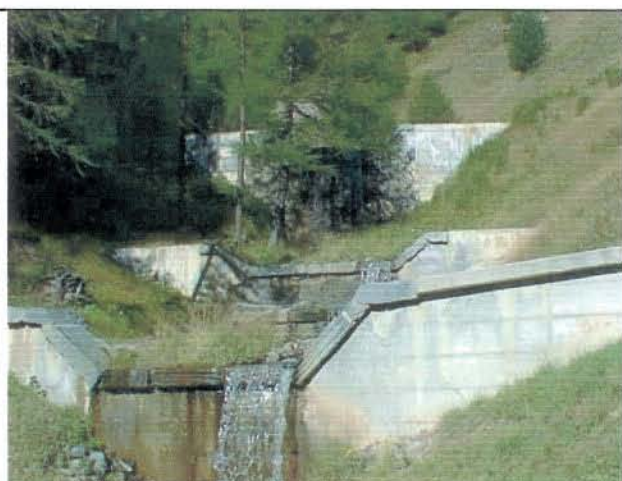
**Foto 12**

Tre briglie del gruppo di quattro a monte del tratto canalizzato

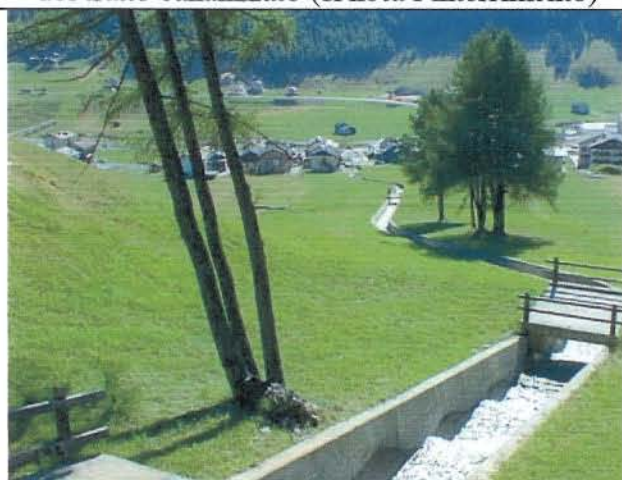
**Foto 13**

Inizio tratto canalizzato a salti a valle del gruppo di briglie

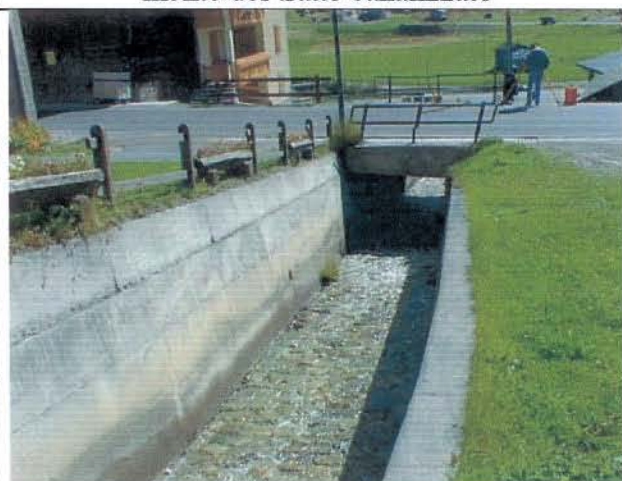
**Foto 15**

Tratto canalizzato a salti a monte del tombamento di via Sàròch

**Ubicazione:** lungo l'intero tratto canalizzato (foto 15).

**Ubicazione:** all'interno del tratto canalizzato a salti (foto 15).

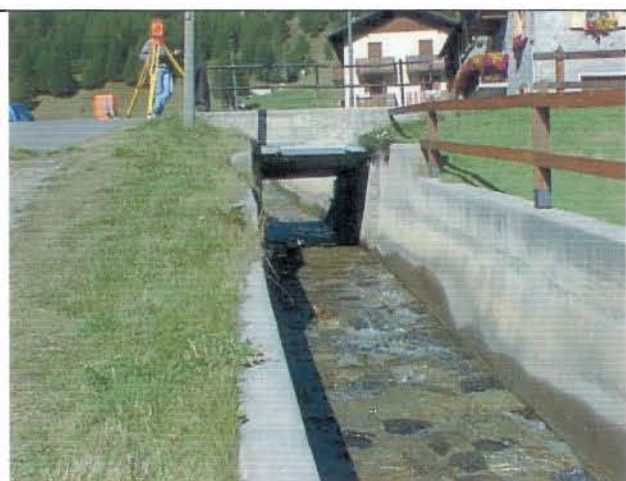
**Foto 16**

Tombotto di attraversamento di via Sàròch (vista da monte)

**Ubicazione:** attraversamento via Sàròch (foto 16 e 17).

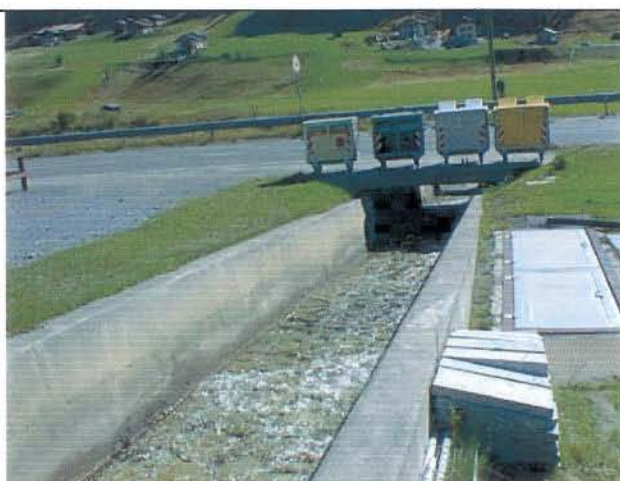
**Foto 17**  
Tombotto di attraversamento di via Sàrèch  
(vista da valle)

**Ubicazione:** attraversamento pista sci di fondo (foto 17).

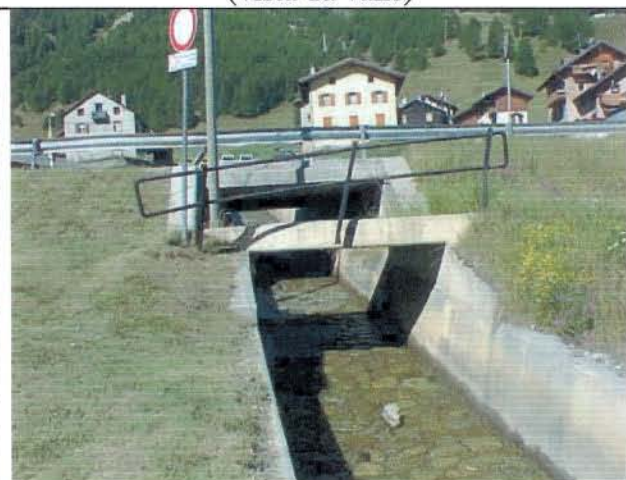
**Foto 18**  
Tombotto di attraversamento di via Bòrch  
(vista da monte)

**Ubicazione:** attraversamento via Bòrch (foto 18 e 19).

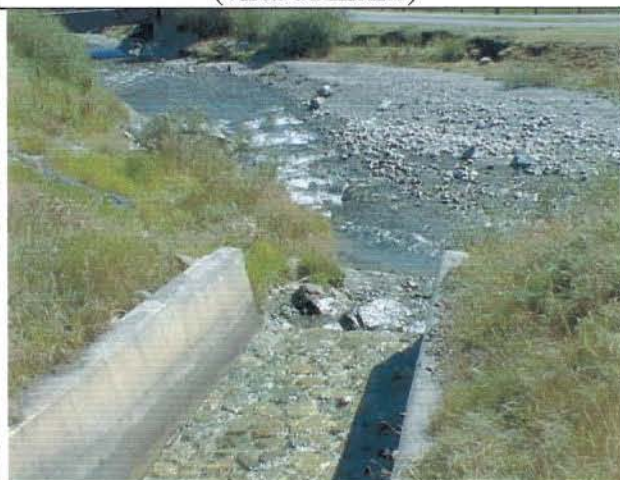
**Foto 19**  
Tombotto di attraversamento di via Bòrch  
(vista da valle)

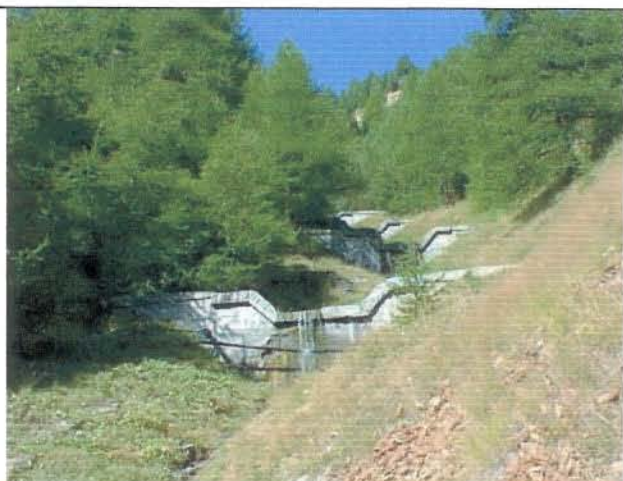
**Foto 21**  
Briglie nell'ultimo tratto boschivo

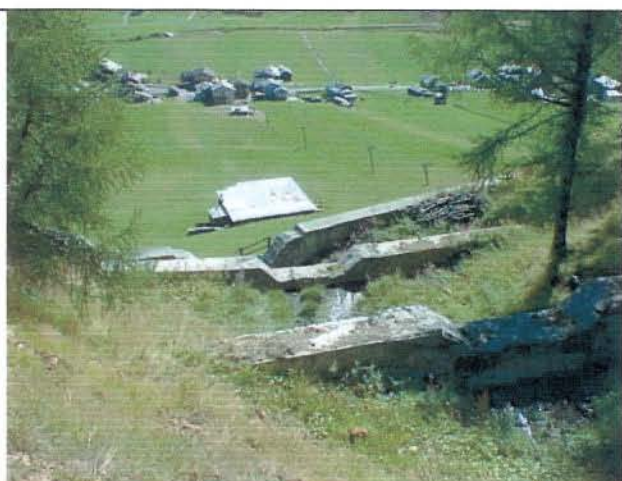
**Foto 22**  
Ultime briglie al termine del bosco

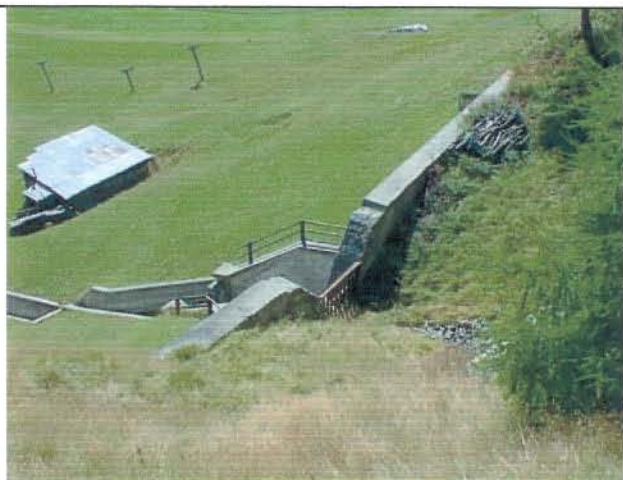
**Foto 23**  
Ultima briglia prima del tratto canalizzato con grata (briglia selettiva)

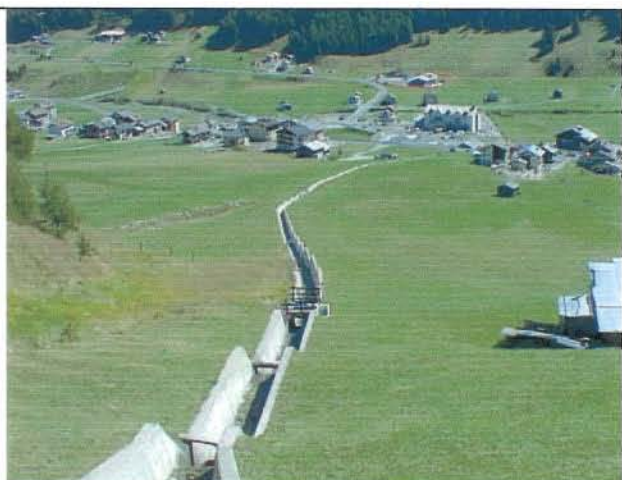
**Foto 24**  
Tratto canalizzato dall'ultima briglia verso valle

**Ubicazione:** lungo l'intero tratto canalizzato (foto 24, 25 e 26).

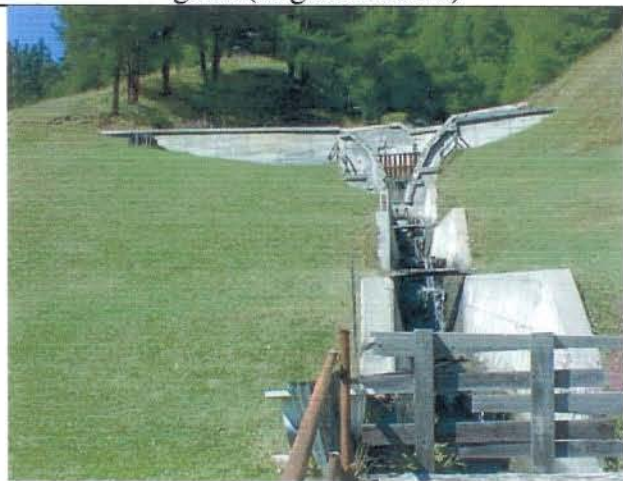
**Foto 25**  
Primi salti a valle delle briglie

**Tipologia :** ponte.  
**Ubicazione:** all'inizio del tratto canalizzato a salti (foto 25).  
**Dimensioni:** trapezia  $h = 1,10 \text{ m}$  circa,  $B = 1,60 \text{ m}$  circa,  $b = 1,50 \text{ m}$ .  
**Caratteristiche idrauliche:**  $Q_{100l} \rightarrow h_{100l} = 0,10 \text{ m}$   
 $Q_{100s} \rightarrow h_{100s} = 0,16 \text{ m}$   
**Stato:** sezione adeguata al transito delle portate esaminate.

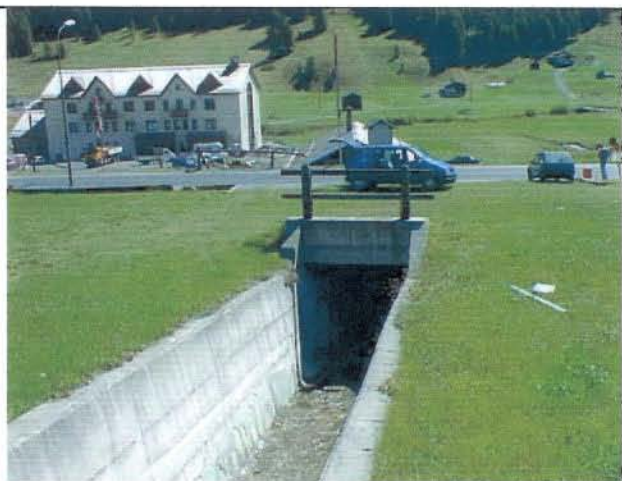
**Foto 26**  
Imbocco tratto tombato sotto via Sàròch e via Fréita

**Ubicazione:** attraversamento via Sàròch e via Fréita (foto 26 e 27).

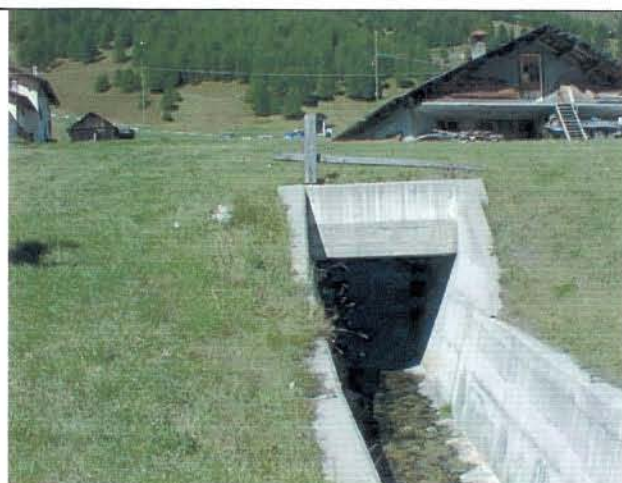
**Foto 27**

Sbocco tratto tombato a valle di via Fréita

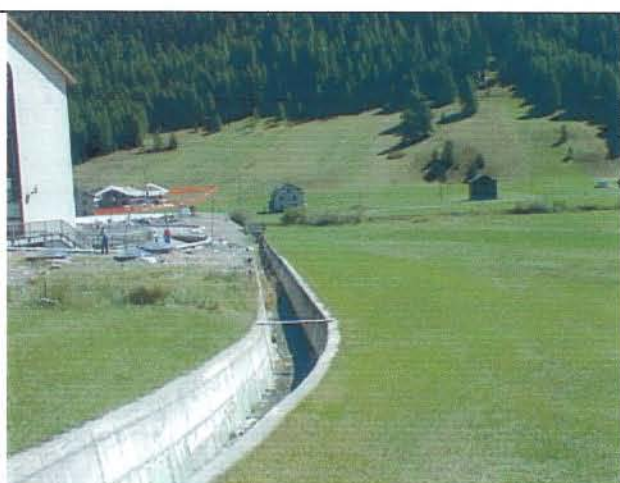
**Foto 28**

Tratto canalizzato dal tombamento di via Fréita  
alla confluenza nello Spöl

**Ubicazione:** lungo l'intero tratto canalizzato (foto 28).

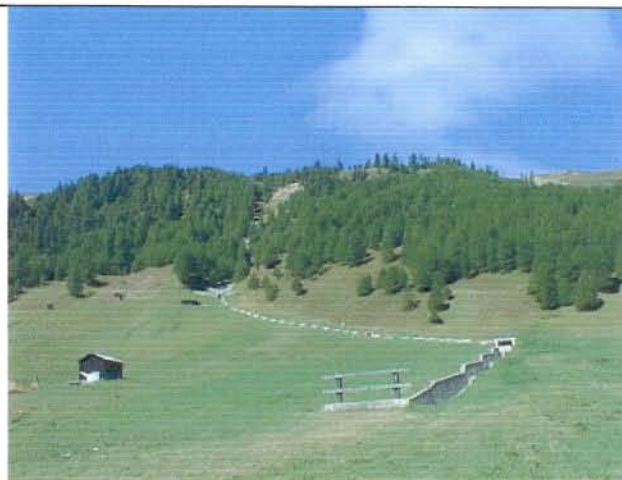
**Foto 29**

Vista del tratto canalizzato a salti a monte di via  
Sàròch

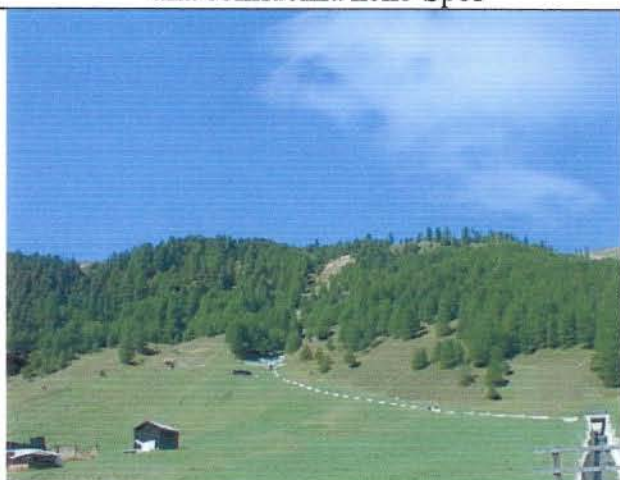
**Foto 30**

Visione dell'alto bacino ove si notano zone di  
dissesto

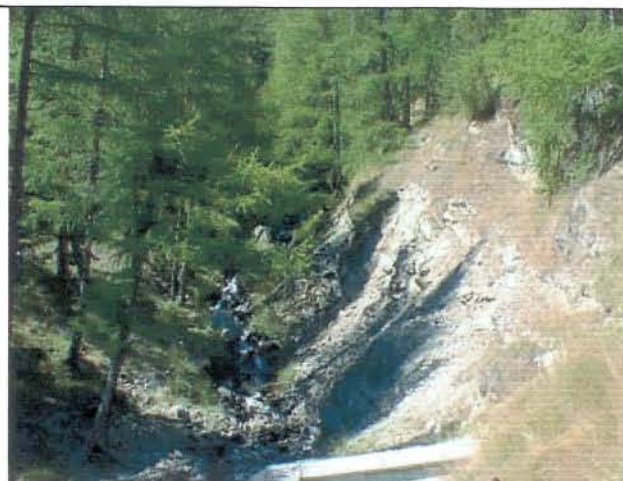
**Foto 1**

Ultimo tratto boschivo con presenza di alcuni distacchi di materiale dai versanti

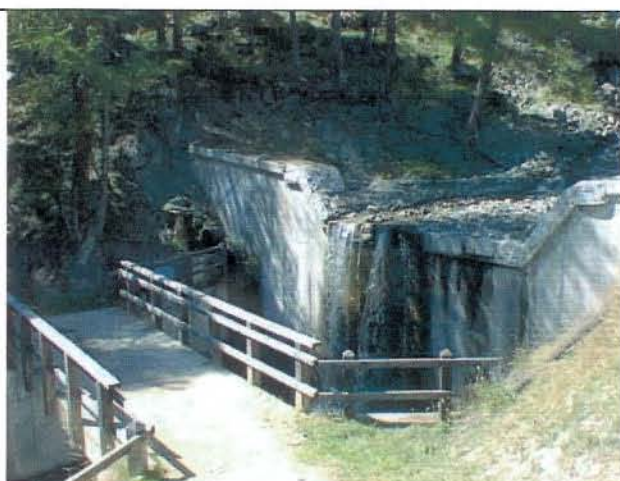
**Foto 2**

Prima briglia (interrita) e ponte a valle della stessa

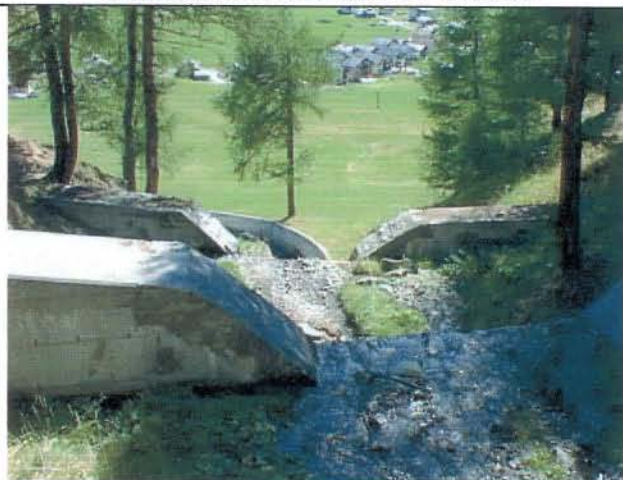
**Foto 3**

Briglie a valle del ponte (interrite)

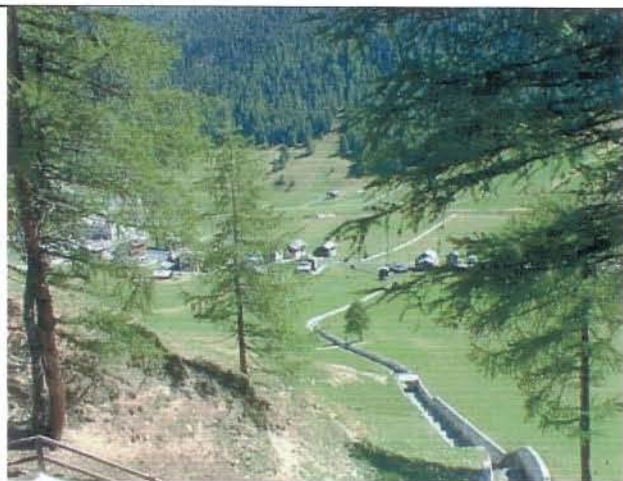
**Foto 5**

Visione del tratto canalizzato verso valle al termine delle briglie (seconda angolatura)

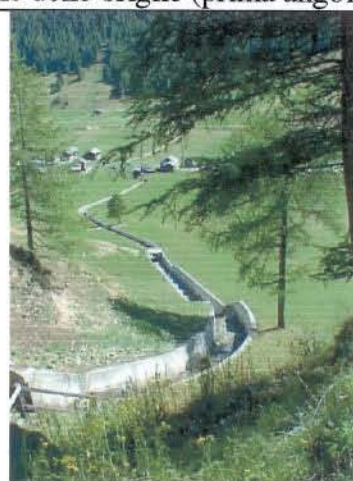
**Foto 6**

Visione del tratto canalizzato verso valle al termine delle briglie (terza angolatura)

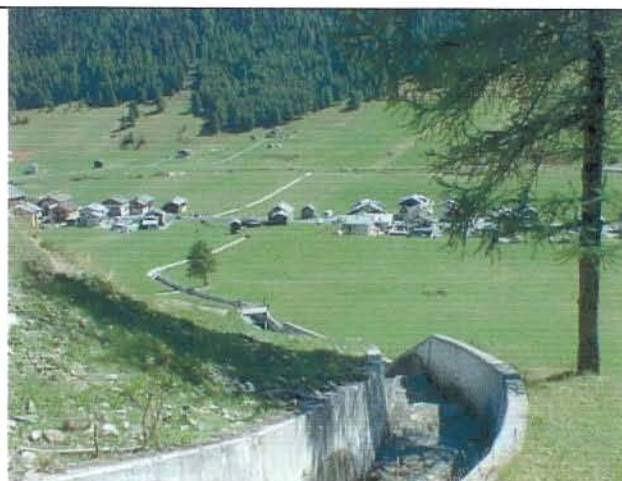
**Foto 7**

Visione del tratto canalizzato verso valle al termine delle briglie (quarta angolatura)

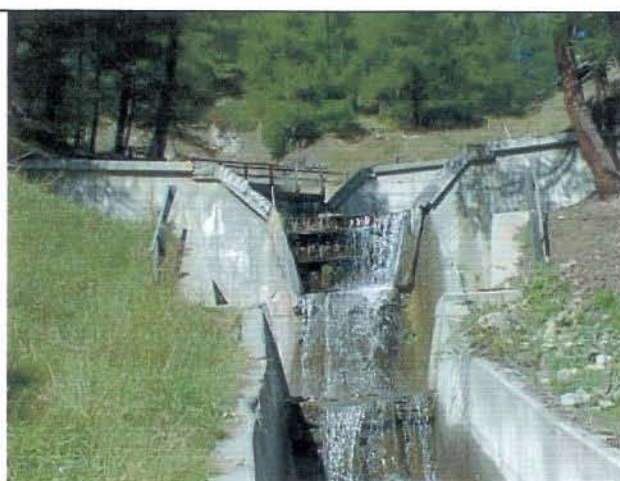
**Foto 8**

Ultima briglia a monte del tratto canalizzato

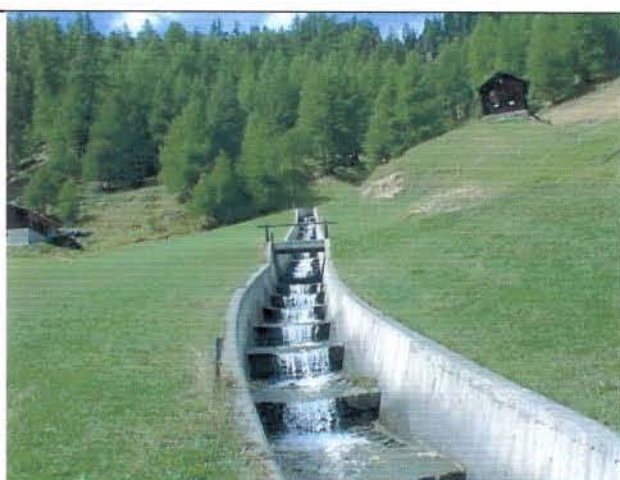
**Foto 10**

Tratto canalizzato con presenza di salti ravvicinati di minore altezza

**Ubicazione:** primo ponticello nel tratto canalizzato a monte di via Flòrin (foto 10).

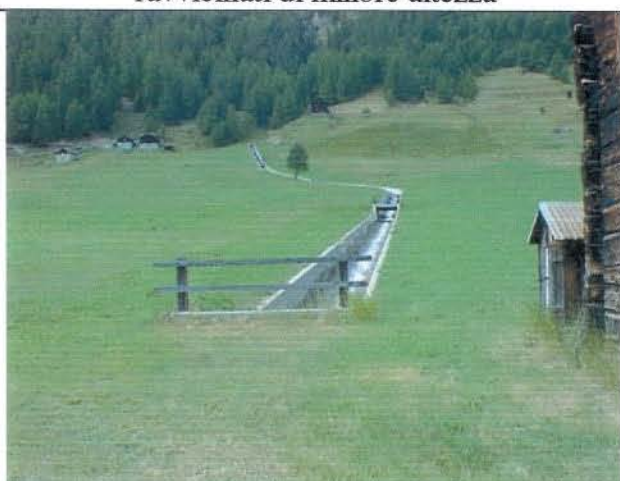
**Foto 11**

Tratto canalizzato senza presenza di salti

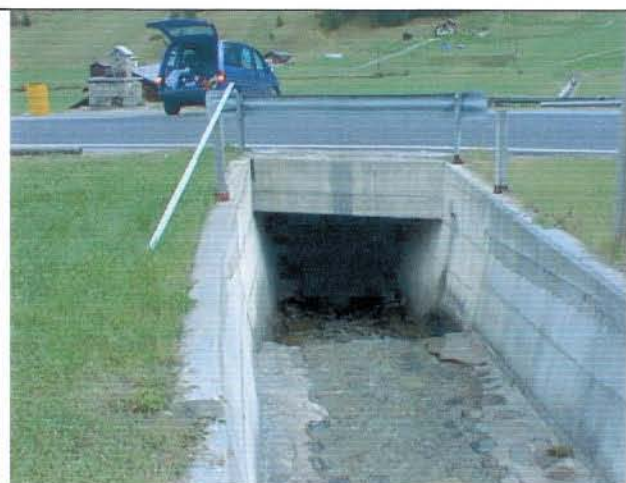
**Foto 12**

Imbocco di un breve tratto tombato nei pressi di un'abitazione

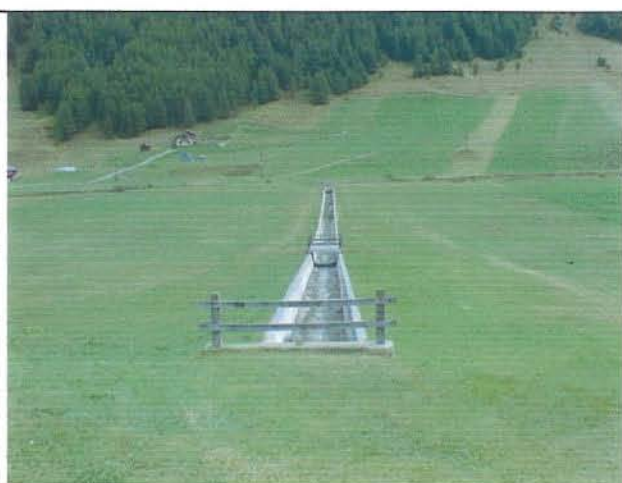
**Foto 13**  
Imbocco attraversamento via Flòrìn

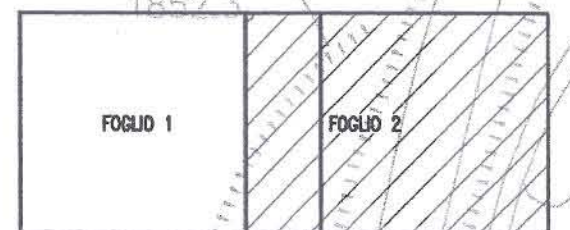
FOGLIO 2

PROFILO CORSO D'ACQUA

RILIEVI E UBICAZIONI FOTOGRAFIE

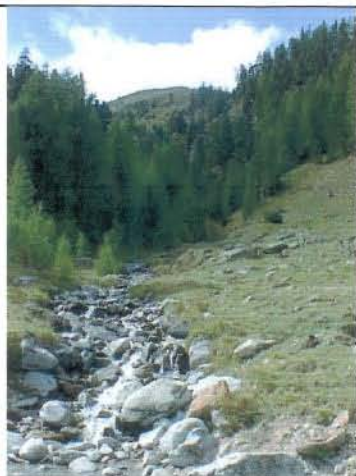
**Foto 15**

Bacino di monte (zona boschiva alta)

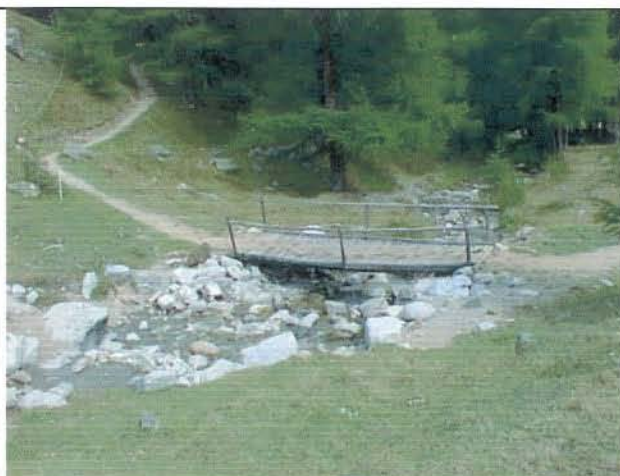
**Foto 16**

Ponte su strada pedonale a quota 1910÷1920 m s.m. (vista da monte)

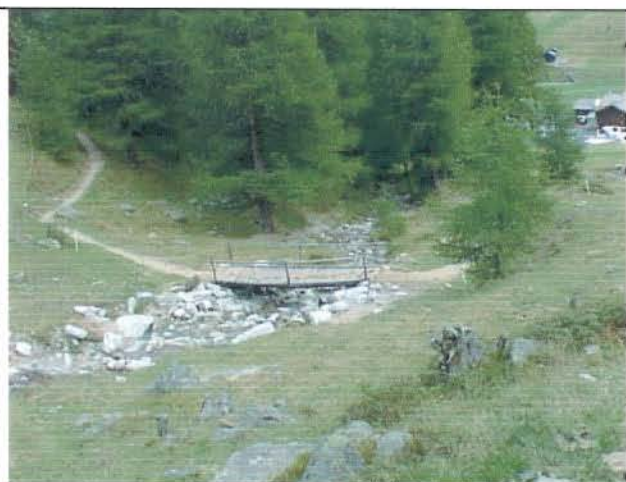
**Foto 17**

Ponte su strada pedonale a quota 1910÷1920 m s.m. (vista da monte e tratto d'alveo a valle)

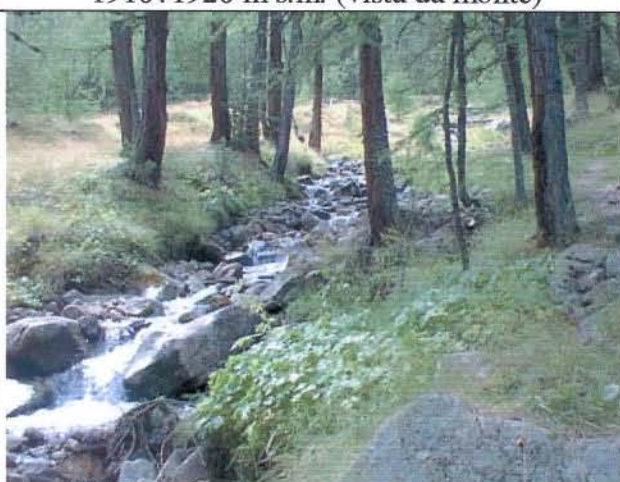
**Foto 18**

Tratto d'alveo nella zona boschiva bassa non fitta (vista verso monte)

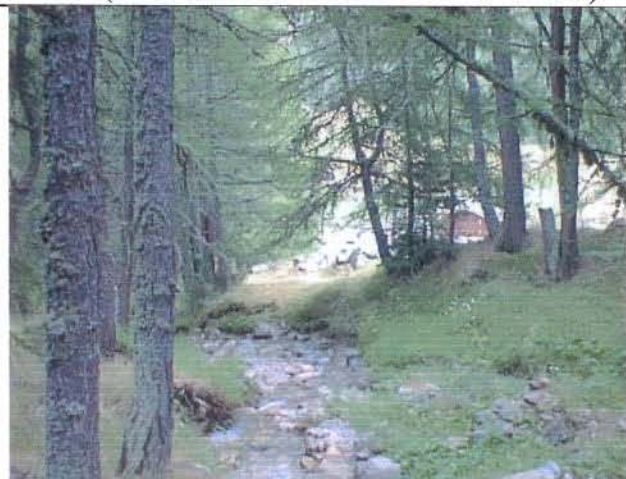
**Foto 19**

Tratto d'alveo nella zona boschiva bassa (vista verso valle dove si scorge l'albergo sulla destra)

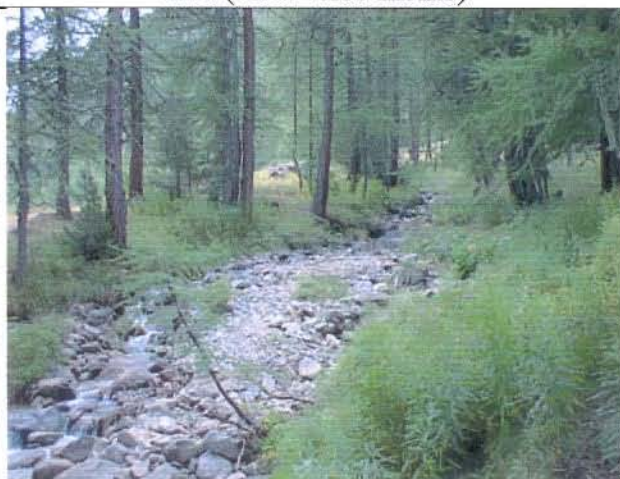
**Foto 20**

Tratto d'alveo nella zona boschiva bassa non fitta (vista verso monte)

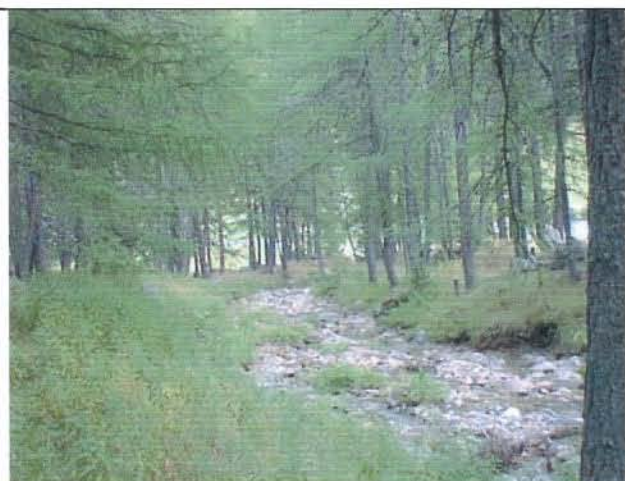
**Foto 21**

Tratto d'alveo nella zona boschiva bassa non fitta (vista verso valle)

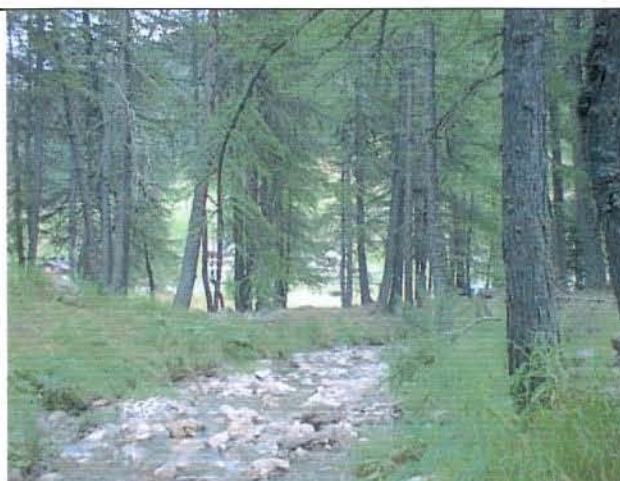
**Foto 22**

Tratto d'alveo nella zona boschiva bassa non fitta (vista verso monte)

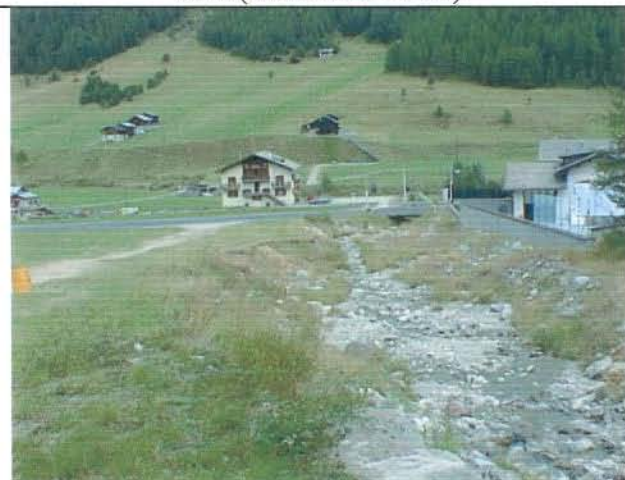
**Foto 23**

Tratto al termine della zona boschiva bassa (vista verso valle)
