## STUDIO IDROLOGICO IDRAULICO

DEI CORSI D'ACQUA SIGNIFICATIVI AFFLUENTI  
DELLO SPÖL COSTITUENTI IL RETICOLO MINORE

### SCHEDE DI DETTAGLIO SOTTOBACINI TORRENTE SPÖL

**Corso d'acqua:** Valle di Pémont

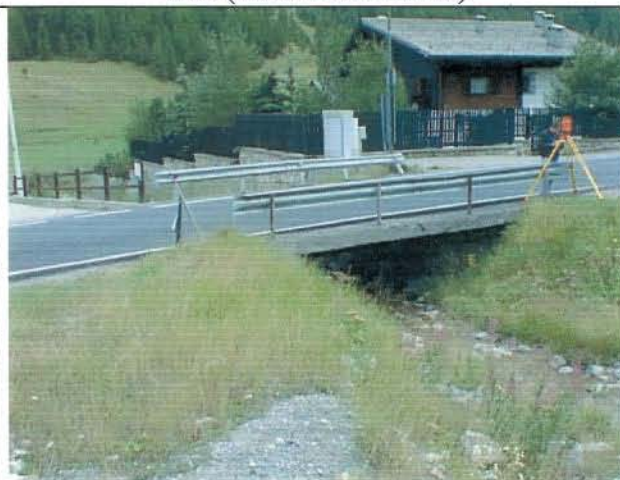
**Foto 24**

Attraversamento via Flòrìn-Palipèrt (vista da monte)

**Ubicazione:** attraversamento via Palipèrt (foto 24 e 25).

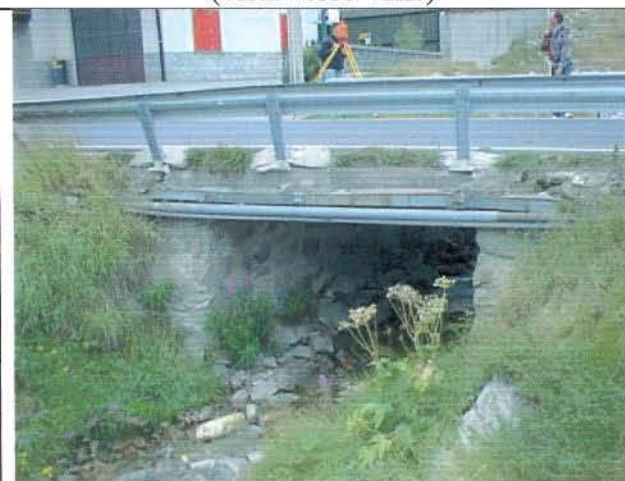
**Foto 25**

Attraversamento via Flòrìn-Palipèrt (vista da valle)

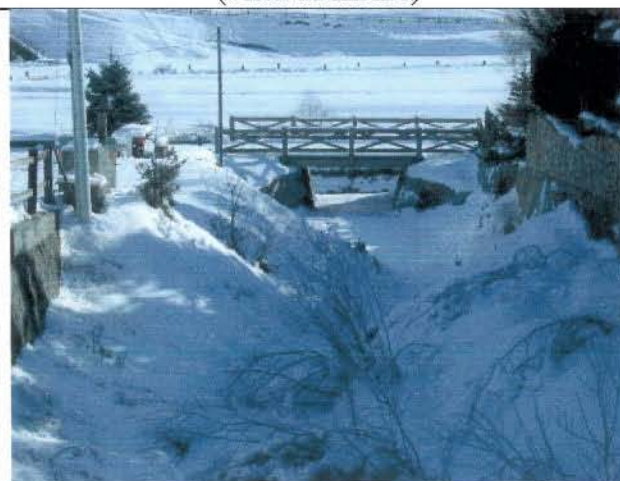
**Foto 26**

Nuovo ponte della pista di fondo lungo lo Spöl (vista da monte)

**Ubicazione:** attraversamento pista di fondo (foto 26).

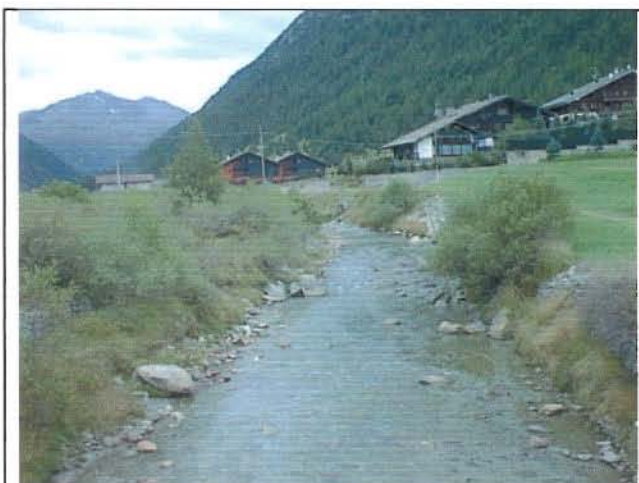
**Foto 27**

Zona di sbocco nello Spöl del tratto tombato  
sotto la pista di fondo

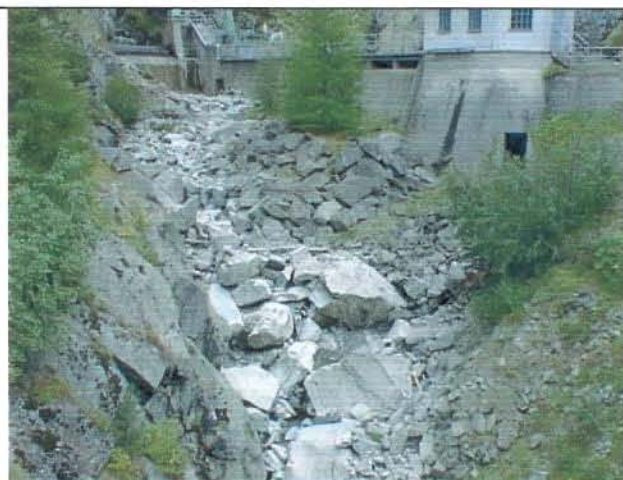
**Foto 3 (fuori planimetria)**  
Alveo immediatamente a valle dell'opera di presa AEM e a monte del ponte-canale

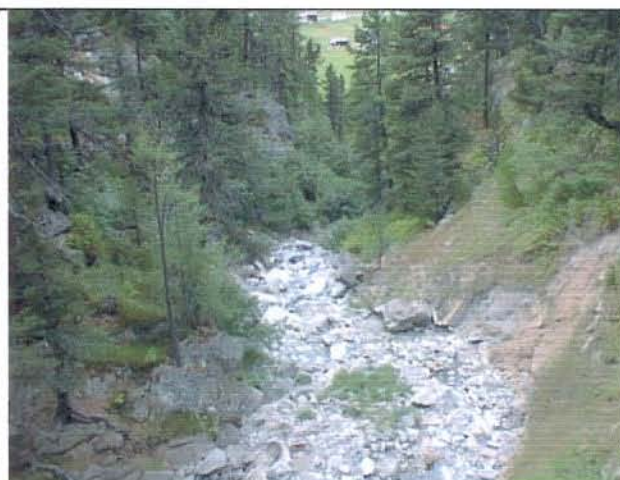
**Foto 4 (fuori planimetria)**  
Alveo a valle del ponte-canale AEM

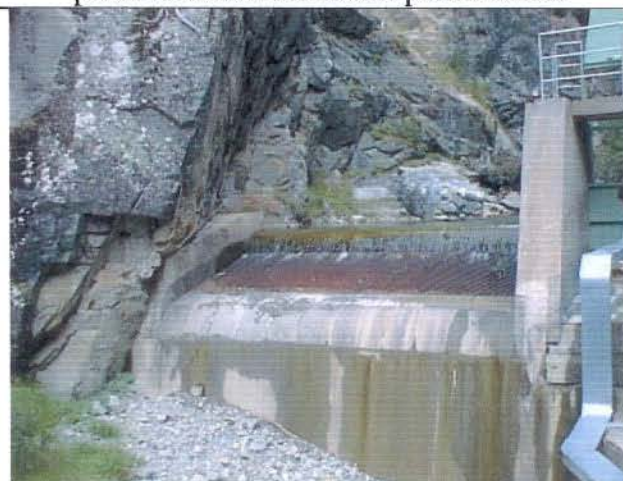
**Foto 5 (fuori planimetria)**  
Dettaglio dell'opera di presa AEM

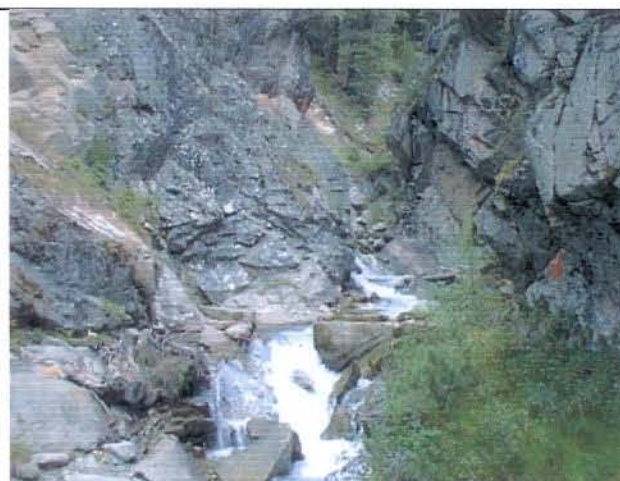
**Foto 6 (fuori planimetria)**  
Alveo a monte dell'opera di presa AEM

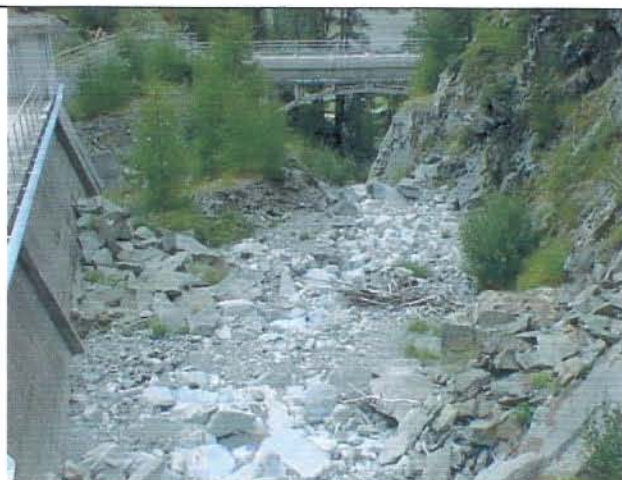
**Foto 9 (fuori planimetria)**  
Alveo a valle dell'opera di presa AEM

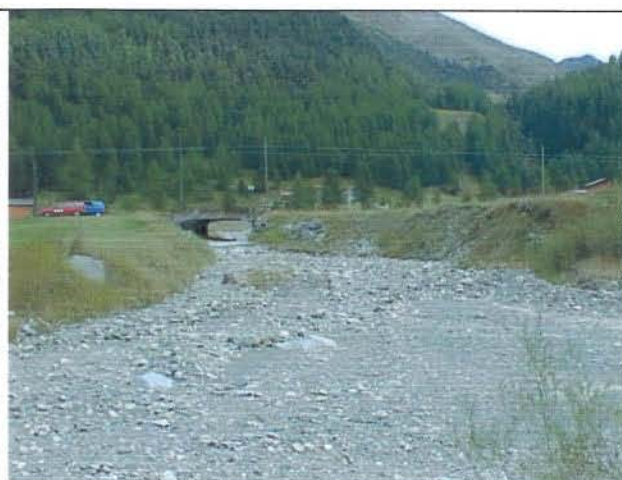
**Foto 10 (fuori planimetria)**  
Ultimo tratto d'alveo a valle del ponte di via  
Compàrt e confluenza nello Spöl

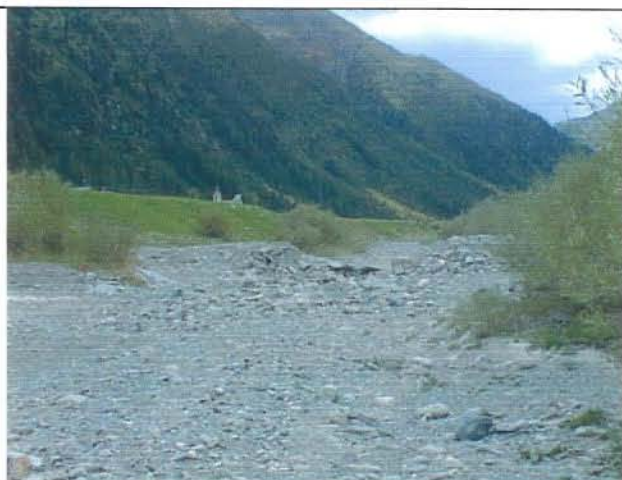
**Foto 11**  
Tratto di Spöl dove avviene la confluenza

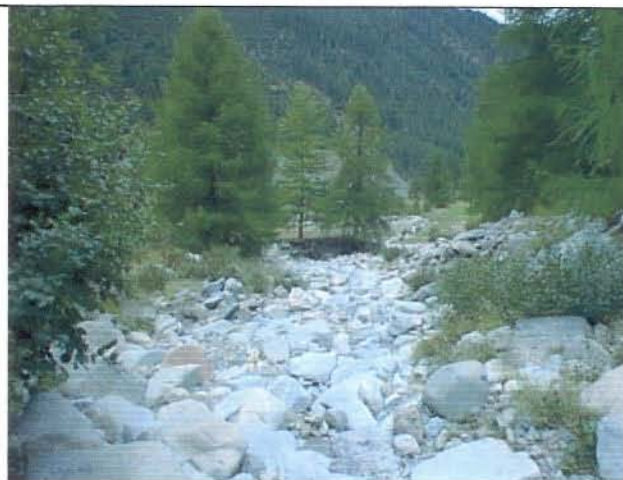
**Foto 15**

Tratto d'alveo immediatamente a valle del ponte di via dali Mina (vista verso valle)

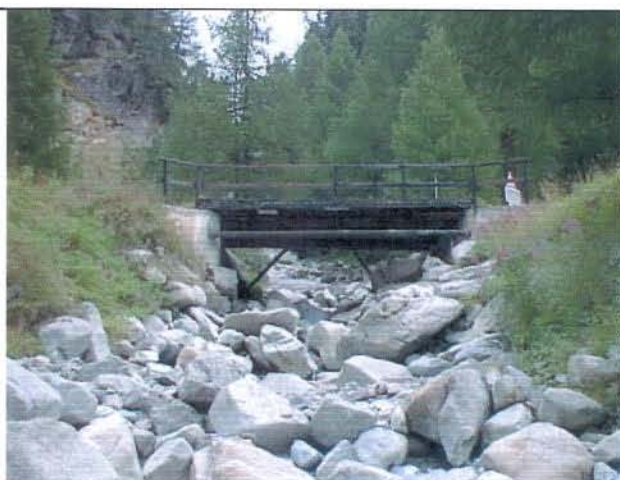
**Foto 16**

Ponte di via dali Mina (vista da valle)

**Ubicazione:** attraversamento via dali Mina (foto 16 e 17).

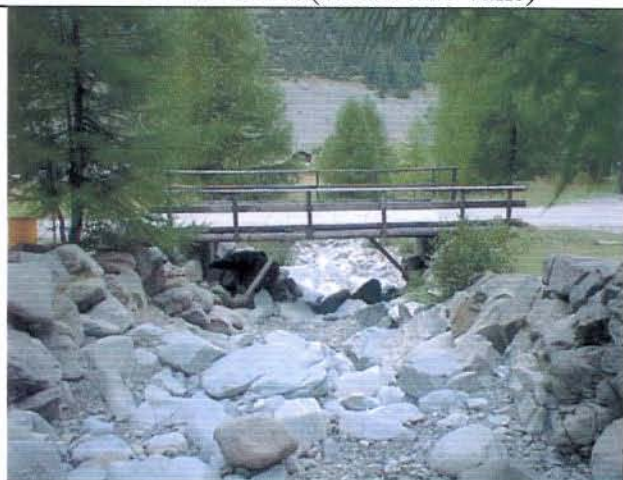
**Foto 17**

Ponte di via dali Mina (vista da monte)

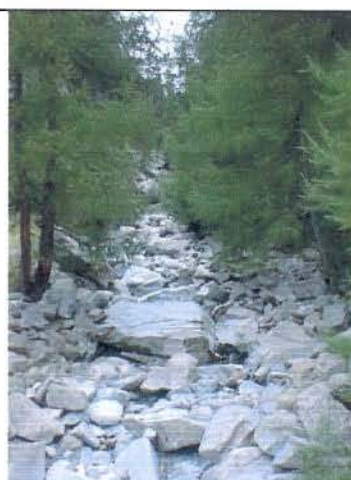
**Foto 18**

Tratto d'alveo immediatamente a monte del ponte di via dali Mina (vista verso monte)

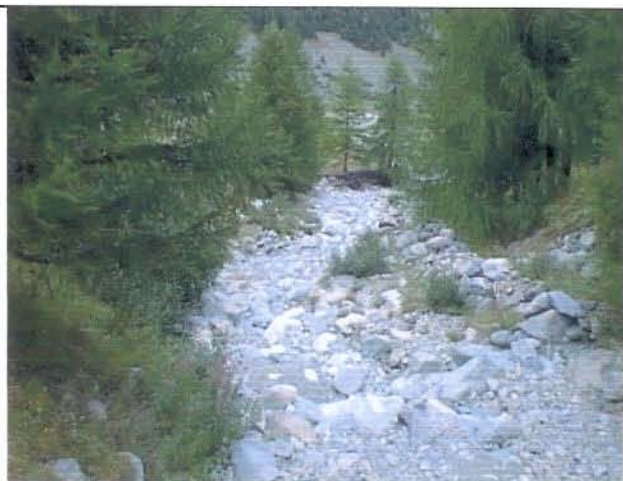
**Foto 19**

Vista dal ponte di via dali Mina verso valle

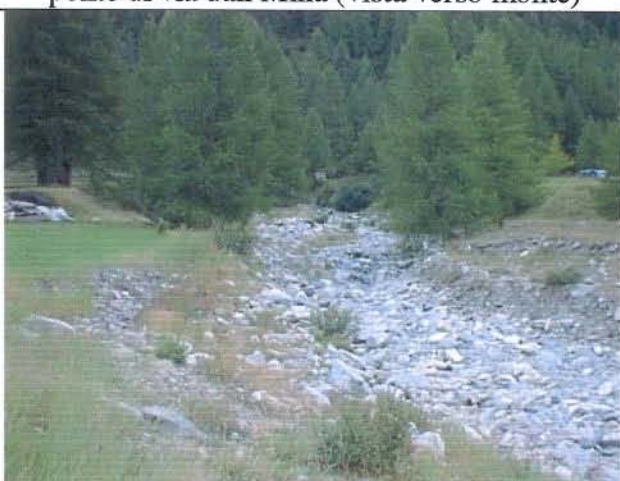
**Foto 20**

Vista dell'alveo nel tratto tra i due ponti (primo tratto visto da valle)

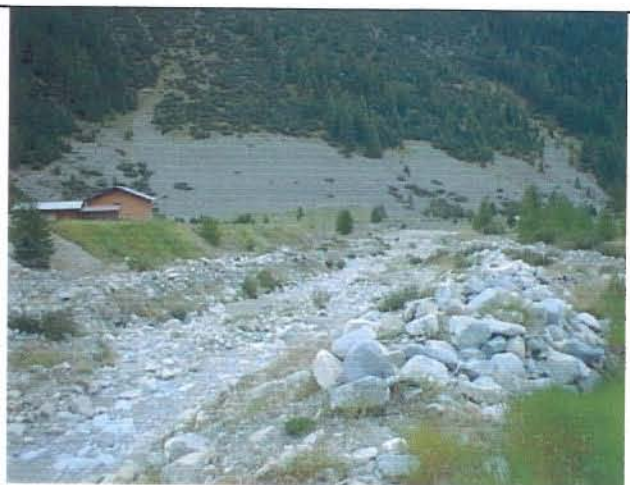
**Foto 21**

Vista dell'alveo nel tratto tra i due ponti  
(secondo tratto visto da monte)
