# Comune di Livigno

### STUDIO IDROLOGICO IDRAULICO

#### DEI CORSI D'ACQUA SIGNIFICATIVI AFFLUENTI DELLO SPÖL COSTITUENTI IL RETICOLO MINORE

#### SOTTOBACINI TORRENTE VALLACCIA - CANALE TORTO

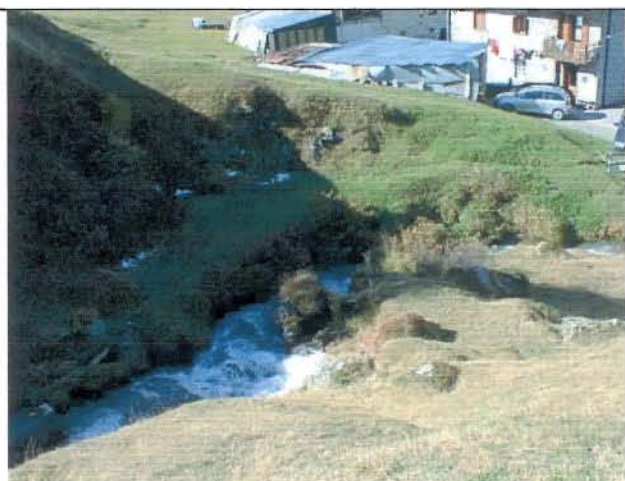
**Foto 1**

Tratto terminale prima della confluenza nel  
Canale Torto (visione di insieme)

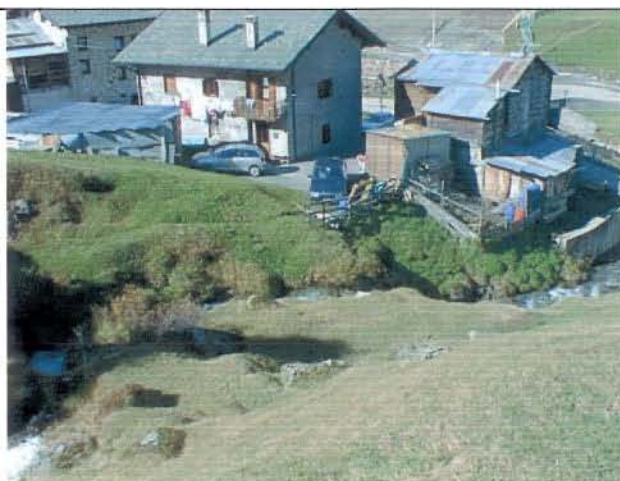
**Foto 2**

Tratto terminale prima della confluenza nel  
Canale Torto (visione di insieme)

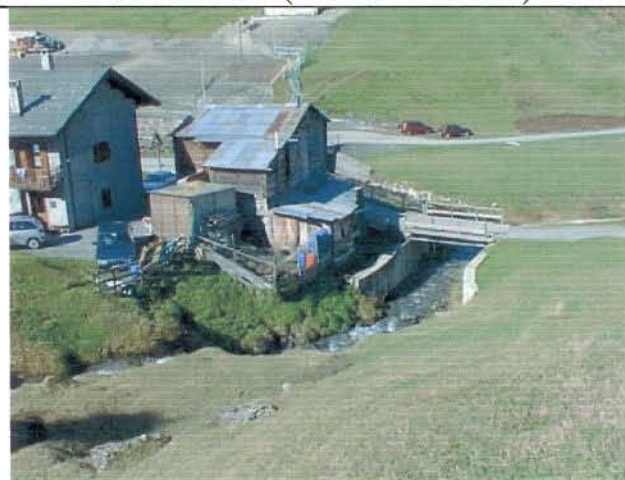
**Foto 3**

Ponte su via dali Croscéta (vista da monte)

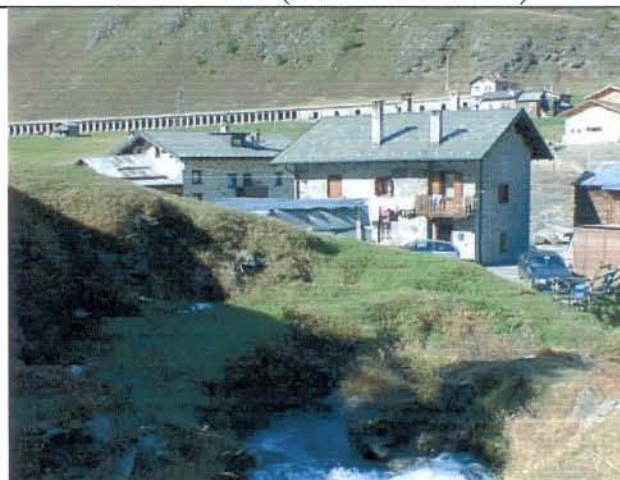
**Foto 4**

Possibile zona di allargamento in sinistra

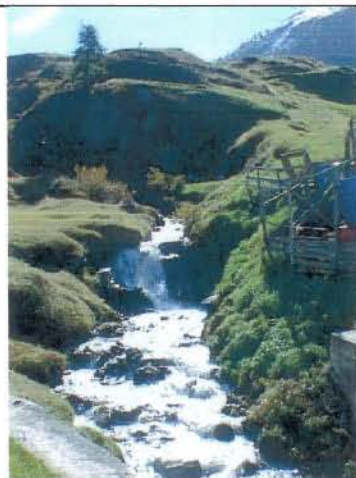
**Foto 5**

Tratto a monte del ponte su via dali Croscéta

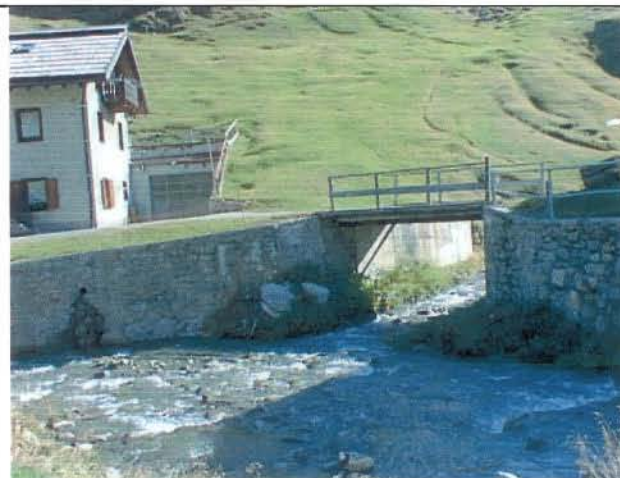
**Foto 6**

**Ubicazione:** attraversamento posto allo sbocco nel torrente Vallaccia (foto 6).

Ponte su via dali Croscéta (vista da valle)

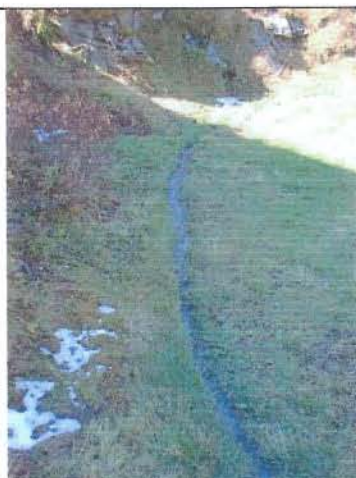
**Foto 7**

Particolare della derivazione in sinistra esistente  
a monte della frazione Pont

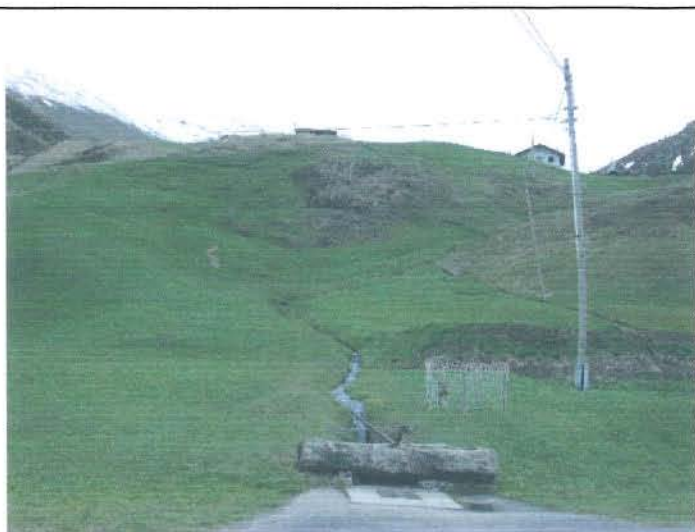
**Foto 129**

**SITUAZIONE STATO DI FATTO:** il corso d'acqua naturale termina con un tombotto ampiamente insufficiente che provoca allagamenti sulla strada e a valle della stessa.

Vista della griglia di ingresso del tombotto di attraversamento di via Crosceta

- Potenziamento tombotto esistente con sezione 1,50x1,50 m e pendenza minima pari al 5% e realizzazione di un manufatto di imbocco; 1
  - formazione di un bacino di accumulo del trasporto solido. 2
- Nota:** l'ubicazione del bacino di accumulo del trasporto solido è indicativa e dovrà essere valutata in funzione dell'accessibilità per lo svuotamento.

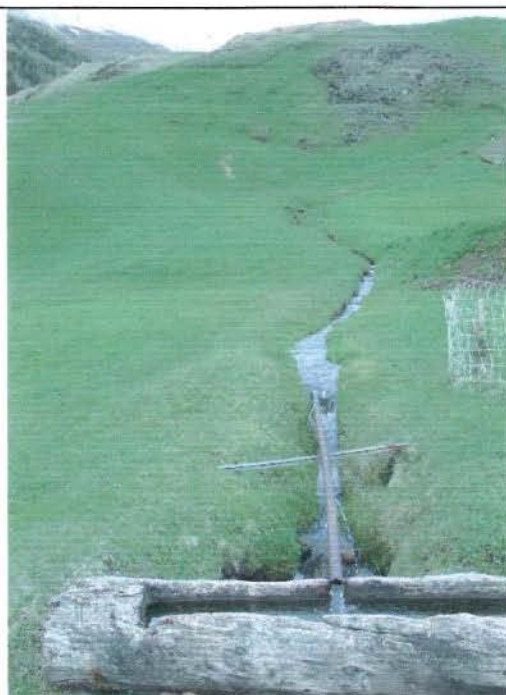
**Foto 127**

Vista del corso d'acqua a monte del tombotto di attraversamento di via Crosceta

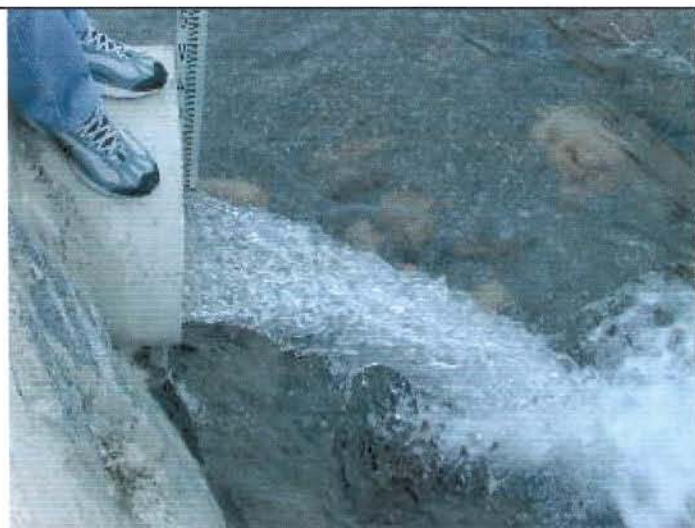
**Foto 128**

**Tipologia :** ponte.  
**Ubicazione:** attraversamento via Pont.  
**Dimensioni:** circolare D = 0,50 m.  
**Caratteristiche idrauliche:**  $Q_{100l} \rightarrow$  sormontato per insufficienza propria.  
 $Q_{100s} \rightarrow$  sormontato per insufficienza propria.  
**Stato:** sezione inadeguata al transito delle portate esaminate.

Uscita del tombotto di attraversamento di via Crosceta (diametro  $\phi$  50) ed immissione in Vallaccia

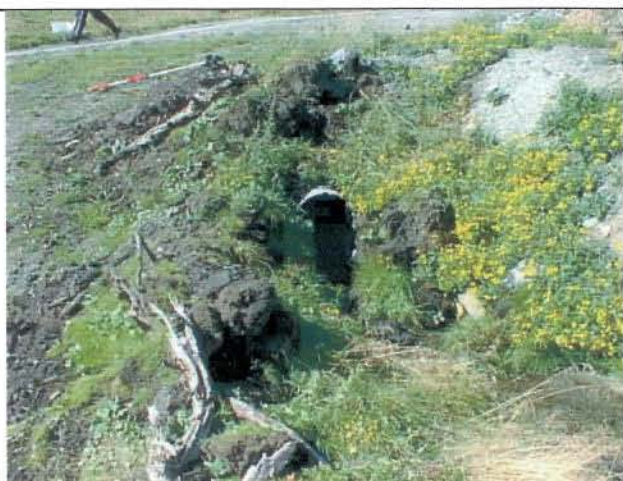
**Ubicazione:** attraversamento via Croscéta (foto 8 e 10).

**Foto 8**  
 Sbocco del tombotto di via dali Croscéta

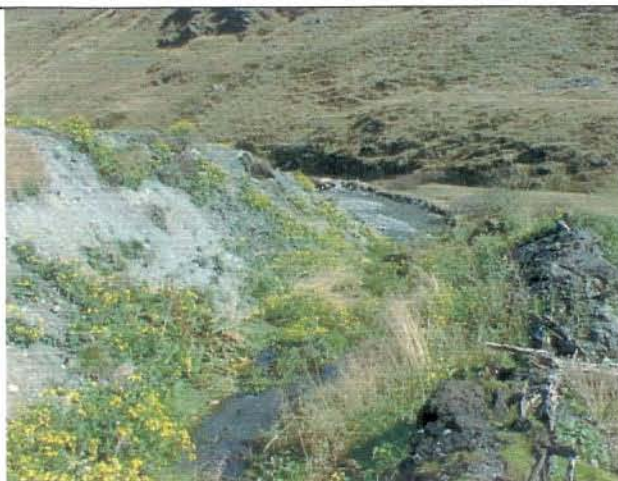
**Foto 9**  
 Alveo a valle di via dali Croscéta (si nota una zona di accumulo di materiale)

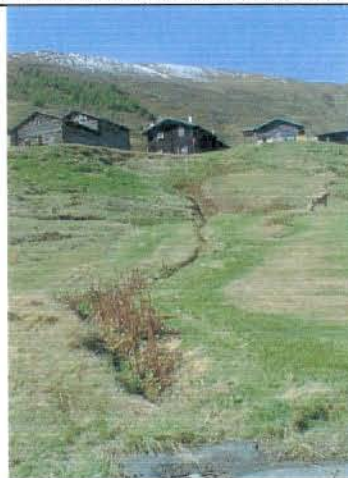
**Foto 11**  
 Tratto d'alveo tra via Présòt e via dali Croscéta (vista da valle)

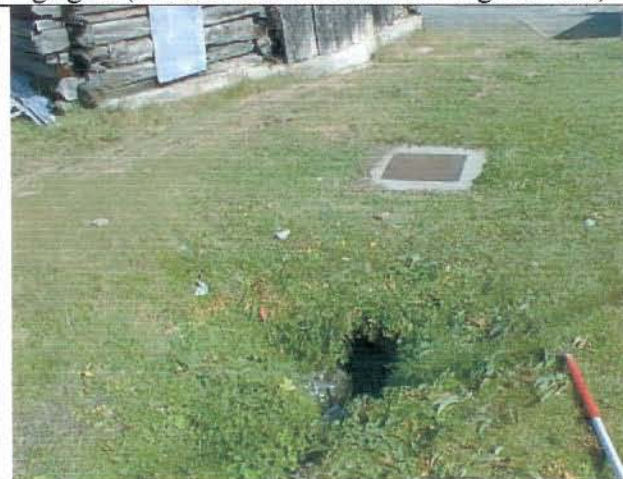
**Tipologia :** tombotto.  
**Ubicazione:** attraversamento via Présòt (foto 31 e 34).  
**Dimensioni:** circolare: imbocco D = 0,30 m, sbocco D = 0,60 m.  
**Caratteristiche idrauliche:**  $Q_{100l} \rightarrow$  sormontato per insufficienza propria.  
 $Q_{100s} \rightarrow$  sormontato per insufficienza propria.  
**Stato:** sezione inadeguata al transito delle portate esaminate.

**Foto 31**  
 Imbocco del tombotto di via Présòt

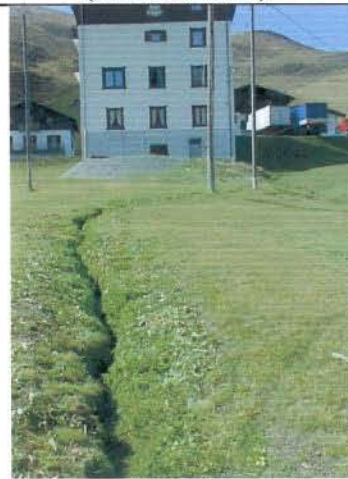
**Foto 32**  
 Tratto d'alveo tra la SS. 301 e via Présòt (vista da valle)

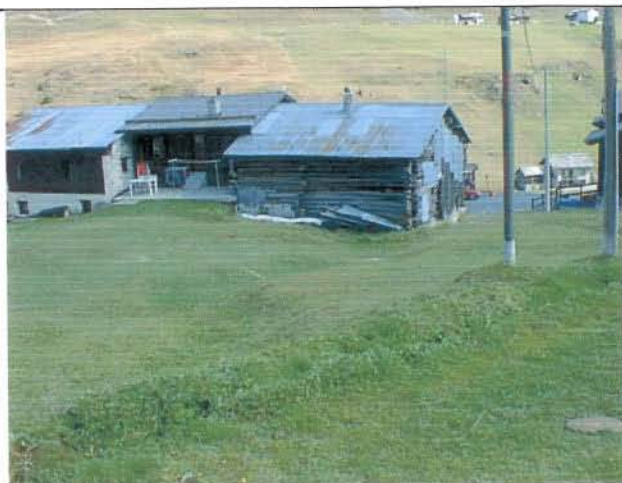
**Foto 33**

Presumibile ex tracciato nel tratto d'alveo tra via Présòt e via dali Croscéta (vista da monte)

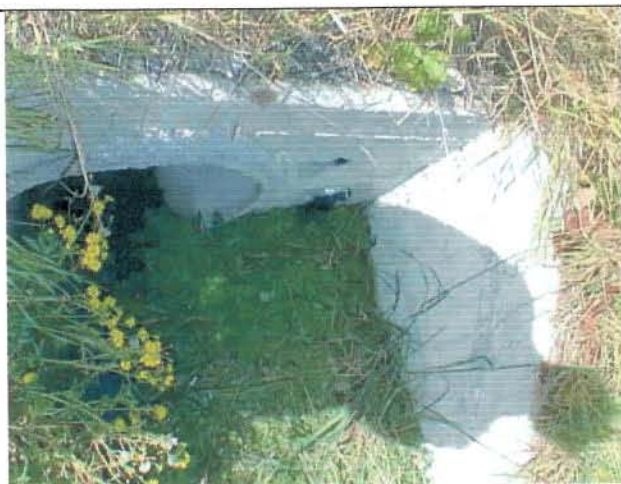
**Foto 34**

Sbocco del tombotto di via Présòt

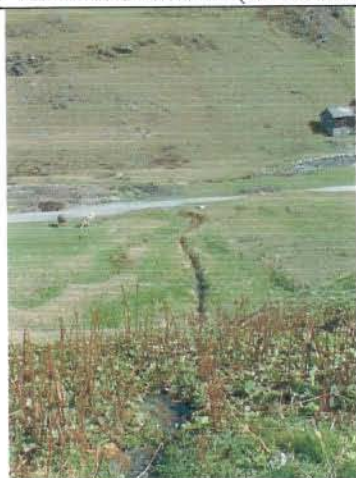
**Foto 35**

Tratto d'alveo tra via Présòt e via dali Croscéta (vista da monte)

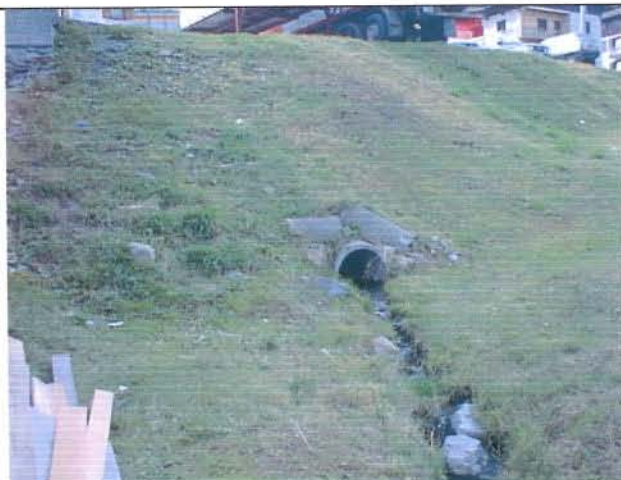
**Foto 36**

**Tipologia :** tombotto con griglia.  
**Ubicazione:** attraversamento della SS. 301 (foto 36 e 37).  
**Dimensioni:** circolare D = 0,60 m.  
**Caratteristiche idrauliche:**  $Q_{100l} \rightarrow$  sormontato per insufficienza propria.  
 $Q_{100s} \rightarrow$  sormontato per insufficienza propria.  
**Stato:** sezione inadeguata al transito delle portate esaminate con rischio intasamento per la presenza della griglia.

Sbocco del tombotto della SS. 301

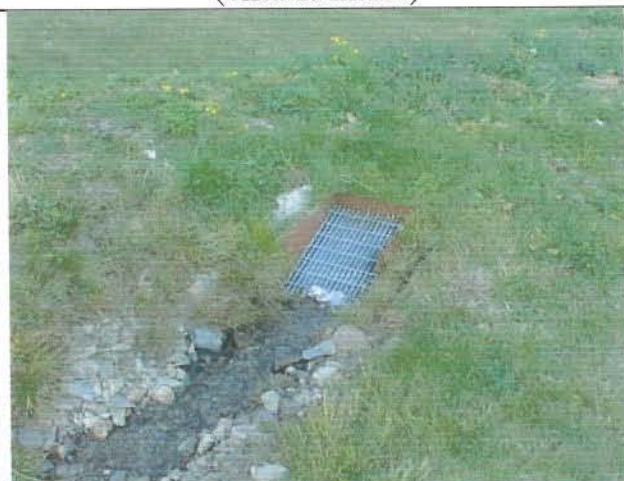
**Foto 37**

Imbocco del tombotto della SS. 301

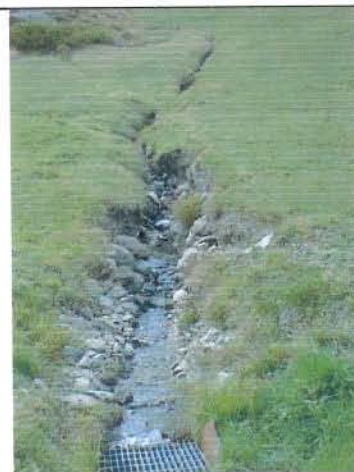
**Foto 38**

Tratto d'alveo a monte della SS. 301 (vista da valle)

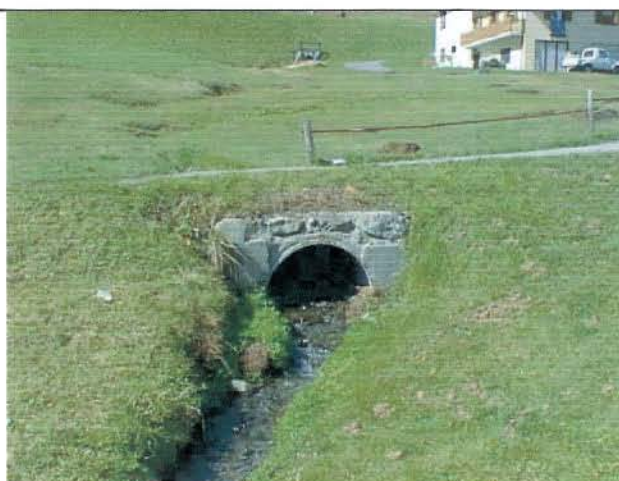
**Ubicazione:** attraversamento via Croscéta (foto 12 e 13).

**Foto 13**  
Sbocco del tombotto di via dali Croscéta

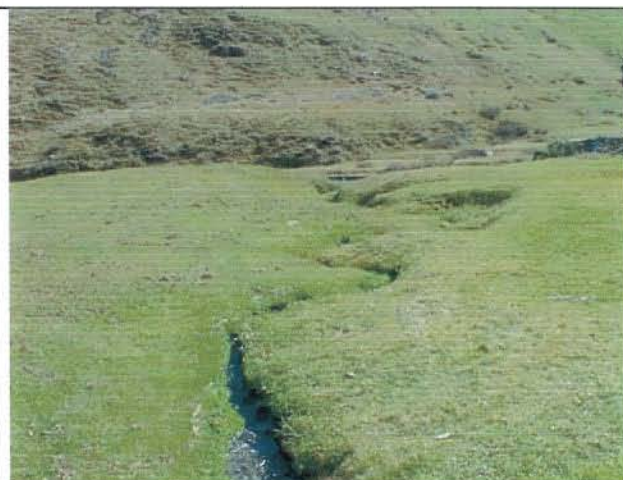
**Foto 14**  
Alveo a valle di via dali Croscéta fino alla confluenza nel Canale Torto

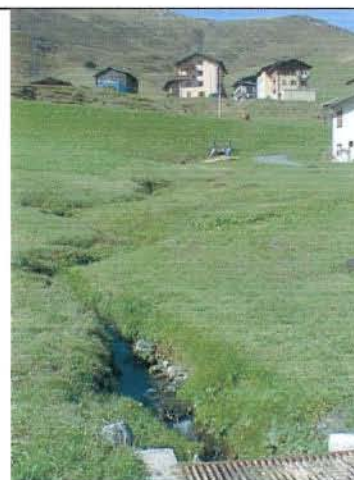
**Foto 15**  
Tratto d'alveo tra via Présòt e via dali Croscéta (vista da valle)

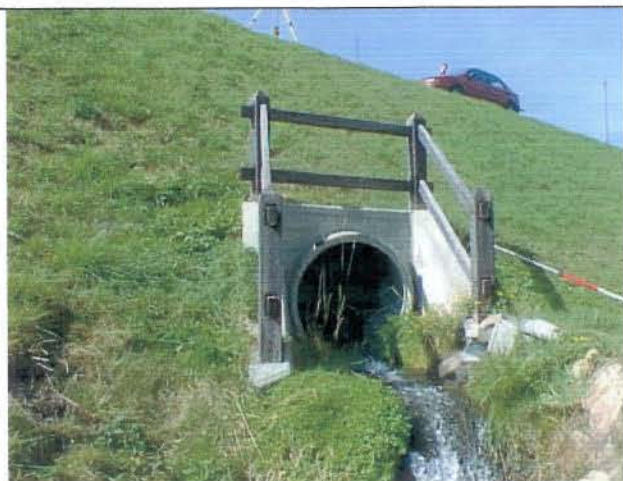
**Tipologia :** tombotto.  
**Ubicazione:** attraversamento via Présòt (foto 26 e 28).  
**Dimensioni:** circolare D = 1,00 m.  
**Caratteristiche idrauliche:**  $Q_{100l} \rightarrow h_{100l} = 0,64 \text{ m}$   
 $Q_{100s} \rightarrow$  sormontato per insufficienza propria.  
**Stato:** sezione inadeguata al transito delle portate esaminate solamente nel caso di portata liquido-solido. Nel transito della sola portata liquida risulta adeguata anche se con franco ridotto.

**Foto 28**  
 Sbocco del tombotto di via Présòt

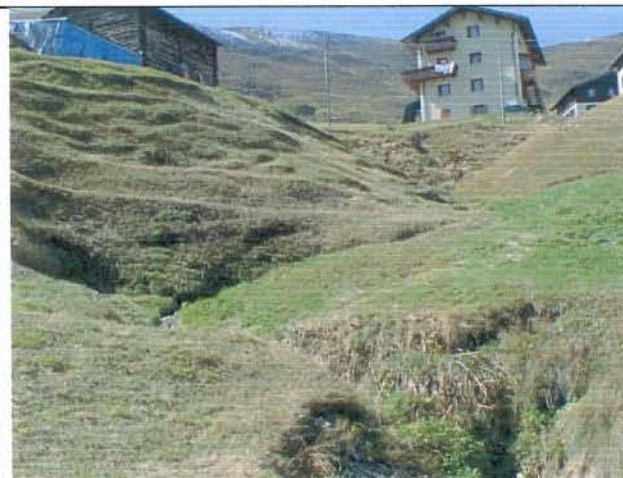
**Foto 30**  
 Tratto d'alveo a monte di via Présòt  
 (vista da valle)

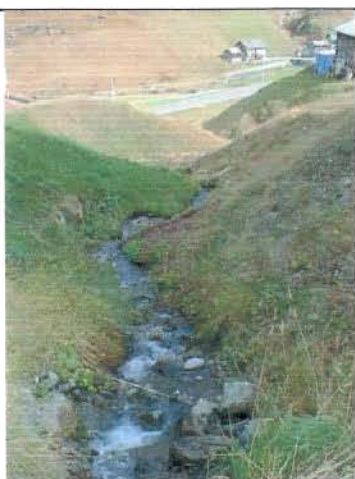
**Foto 42**

Tratto d'alveo tra la SS. 301 e via Présòt  
(vista da monte)

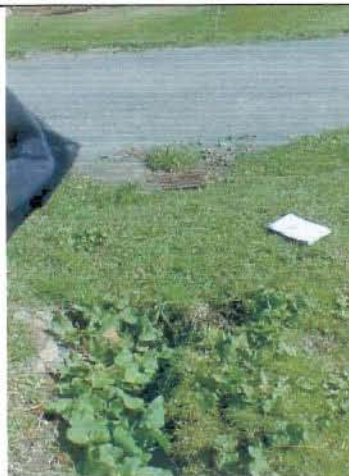
**Foto 17**

**Tipologia :** tombotto.  
**Ubicazione:** attraversamento via Croscéta (foto 17 e 18).  
**Dimensioni:** circolare: imbocco D = 0,20 m, sbocco D = 0,30 m.  
**Caratteristiche idrauliche:**  $Q_{100l} \rightarrow$  sormontato per insufficienza propria.  
 $Q_{100s} \rightarrow$  sormontato per insufficienza propria.  
**Stato:** sezione inadeguata al transito delle portate esaminate.  
**Note:** si segnala la presenza di vegetazione fitta all'imbocco e allo sbocco.

**SITUAZIONE STATO DI FATTO:** nel breve tratto esaminato l'unico elemento insufficiente è l'attraversamento di via dali Croscéta che risulta insufficiente con rischio di esondazione sulla strada e sui terreni a valle privi di edificazioni.

Imbocco del tombotto di via dali Croscéta

| • potenziamento tratto tombato attraversamento via Croscéta sezione 1,00x1,00 m; | 1 |

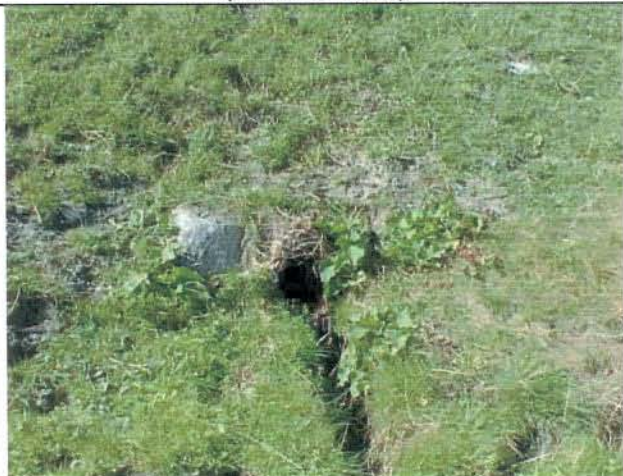
**Foto 18**

Sbocco del tombotto di via dali Croscéta

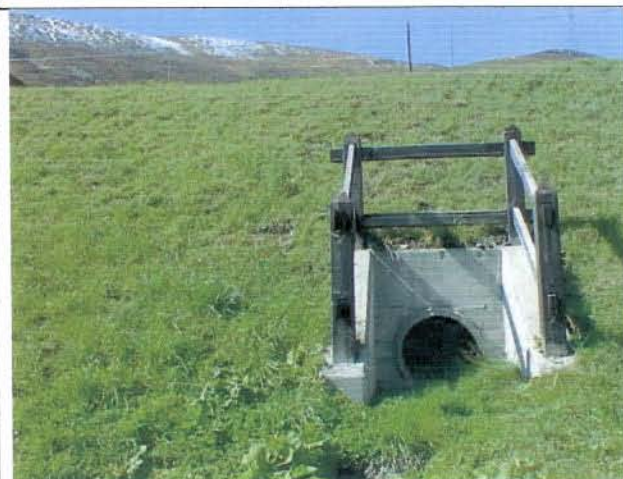
**Foto 20**

**Tipologia :** tombotto con griglia.  
**Ubicazione:** attraversamento via Présòt con caditoia di imbocco con griglia (foto 20, 21 e 22).  
**Dimensioni:** circolare D = 0,60 m.  
**Caratteristiche idrauliche:**  $Q_{100l} \rightarrow h_{100l} = 0,16 \text{ m}$   
 $Q_{100s} \rightarrow h_{100s} = 0,27 \text{ m}$   
**Stato:** sezione adeguata al transito delle portate esaminate ma con caditoia di imbocco a rischio di intasamento della griglia.

Sbocco del tombotto di via Présòt

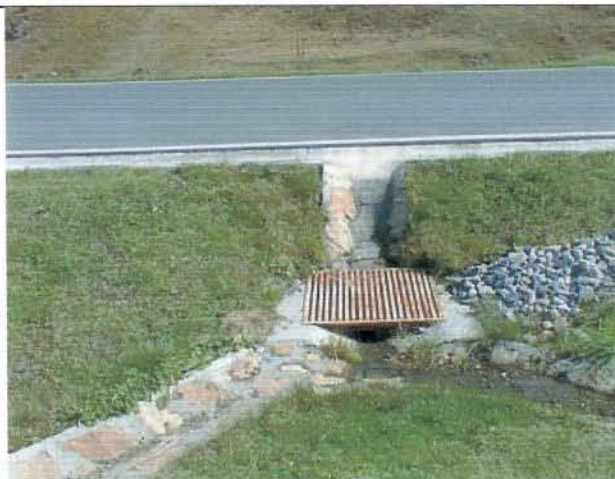
**Foto 21**

Imbocco del tombotto di via Présòt

| • generale e periodica pulizia della griglia a monte di via Présòt con vigilanza in caso di eventi intensi; | 0 |
| • creazione manufatto di imbocco con rimozione della griglia e con piccolo bacino di trattenuta del trasporto solido. | 2 |

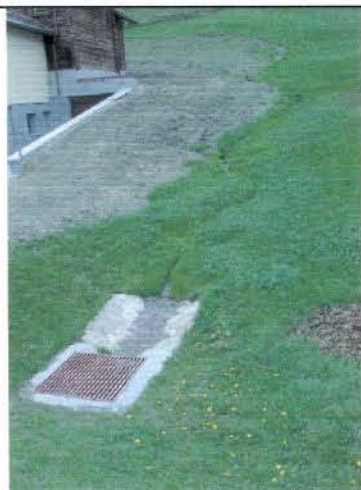
**Foto 27**

**Tipologia :** tombotto.  
**Ubicazione:** attraversamento via Dorna con caditoia di imbocco con griglia (foto 27).  
**Dimensioni:** circolare D = 0,40 m.  
**Caratteristiche idrauliche:**  $Q_{100l} \rightarrow$  sormontato per insufficienza propria.  
 $Q_{100s} \rightarrow$  sormontato per insufficienza propria.  
**Stato:** sezione inadeguata al transito delle portate esaminate e con griglia di imbocco facilmente intasabile.

Griglia di ingresso del tombotto di attraversamento di via Dorna

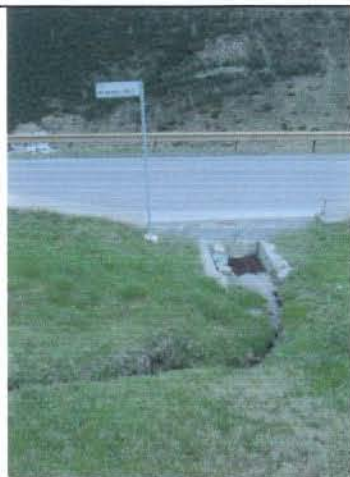
**Foto 24**

**Ubicazione:** attraversamento della SS. 301 sul ramo sinistro con griglia di imbocco (foto 24).

Griglia di ingresso del tombotto di attraversamento della S.S. 301 (diametro  $\phi$  100)

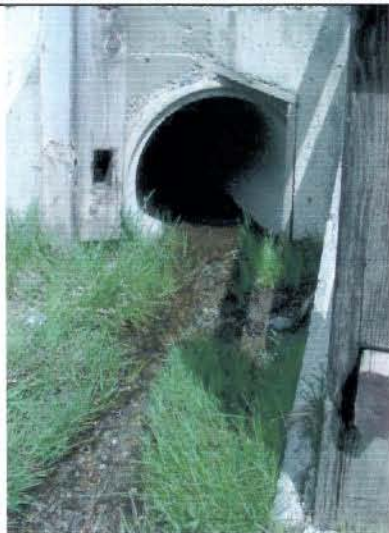
**Foto 31**

**Ubicazione:** attraversamento via Dorna (foto 31 e 33).

Ingresso del tombotto di attraversamento di via  
Dorna (diametro  $\phi$  40)

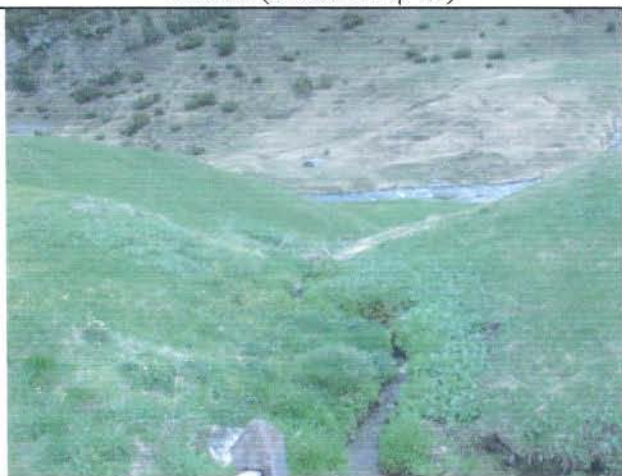
**Foto 33**

Uscita del tombotto di attraversamento di via  
Dorna (diametro  $\phi$  40)

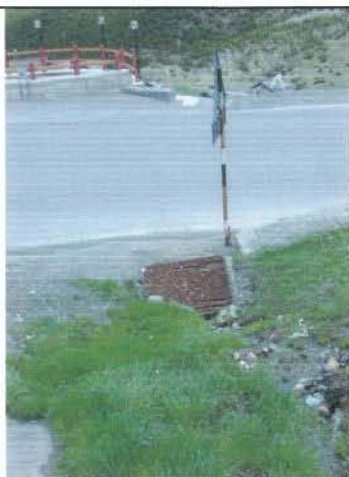
**Foto 16**

**Ubicazione:** attraversamento della SS. 301 con griglia di imbocco (foto 16 e 17).

**Stato:** sezione adeguata al transito delle portate esaminate. Possibile rischio di intasamento della griglia di imbocco.

Griglia di ingresso del tombotto di attraversamento della S.S. 301

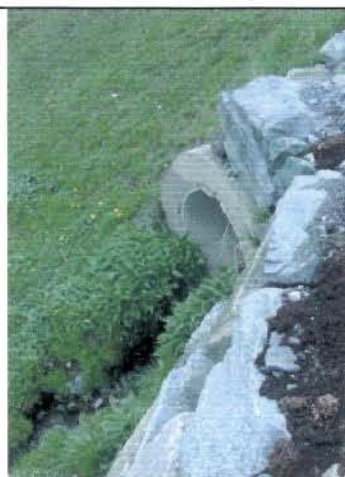
**Foto 17**

**Caratteristiche idrauliche:**  $Q_{100l} \rightarrow h_{100l} = 0,24 \text{ m}$   
 $Q_{100s} \rightarrow h_{100s} = 0,39 \text{ m}$

Vista verso monte del tombotto di della S.S. 301  
(diametro  $\phi$  100)

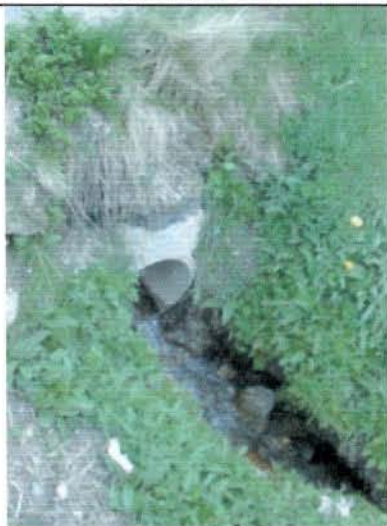
**Foto 44**

**Ubicazione:** attraversamento via dal Còrta (foto 44).

**Caratteristiche idrauliche:**  $Q_{100l} \rightarrow$  sormontato per insufficienza propria.  
 $Q_{100s} \rightarrow$  sormontato per insufficienza propria.

**Stato:** sezione inadeguata al transito delle portate esaminate.

Uscita del tombotto di attraversamento di via Corta (diametro  $\phi$  40)

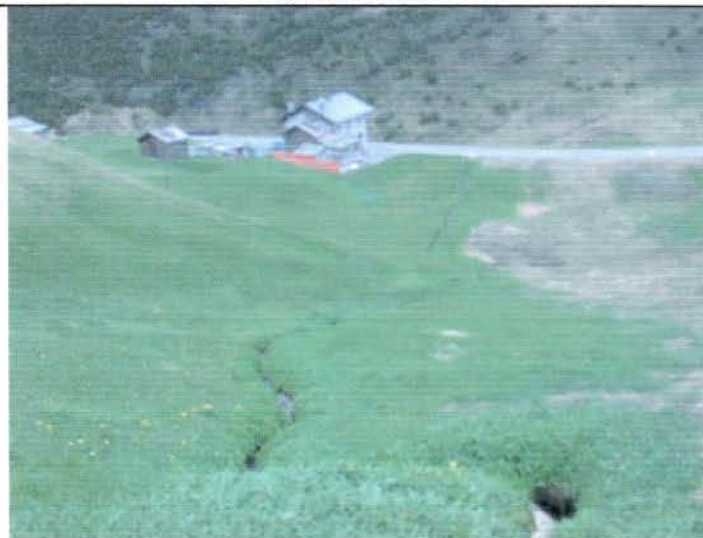
**Foto 45**

Vista verso monte del bacino con dissesti superficiali localizzati

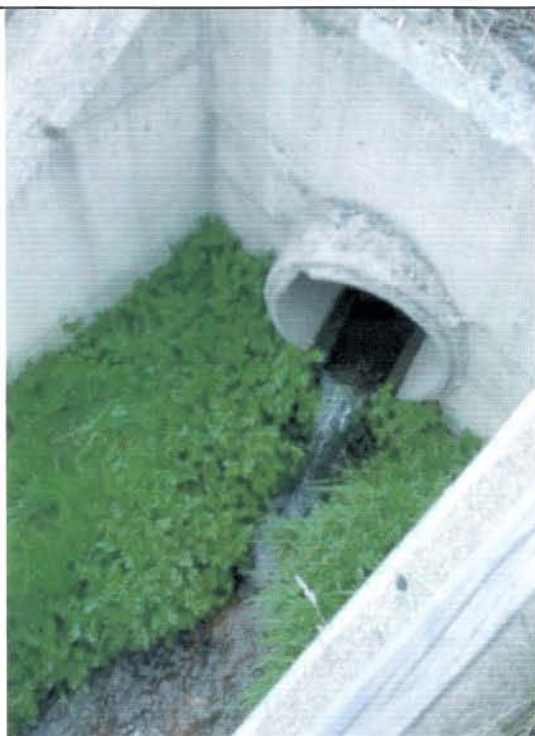
**Foto 39**

**Caratteristiche idrauliche:**  $Q_{100l} \rightarrow h_{100l} = 0,38$  m

Uscita del tombotto di attraversamento di via  
Dorna (diametro  $\phi$  80)

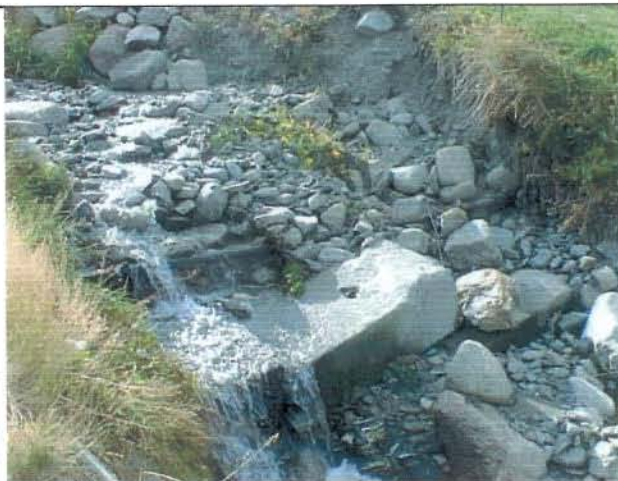
**Foto 44**

Resti di briglia nel tratto d'alveo immediatamente a monte del tratto canalizzato

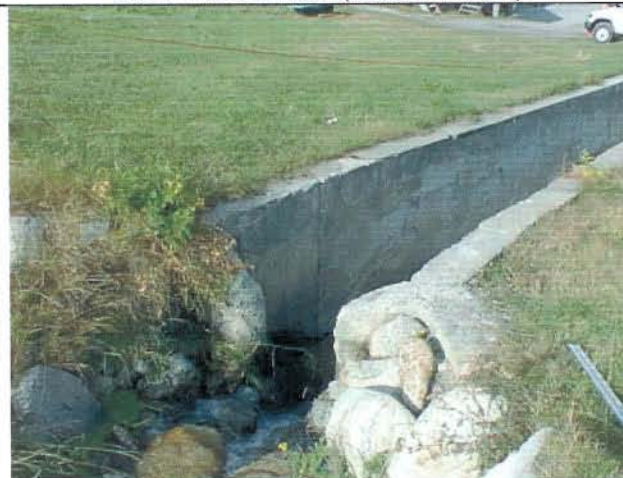
**Foto 45**

**Tipologia :** restringimento.  
**Ubicazione:** all'inizio del tratto canalizzato (foto 45).  
**Dimensioni:** molto prossima alla rettangolare  $h_{min} = 1,35$  m circa,  $l = 0,80$  m circa.  
**Caratteristiche idrauliche:**  $Q_{100l} \rightarrow h_{100l} = 1,00$  m  
 $Q_{100s} \rightarrow$  sormontato per insufficienza propria.  
**Stato:** sezione adeguata e con franco assai ridotto per la portata liquida, ma inadeguata per il transito della portata liquido-solida.

Inizio tratto canalizzato

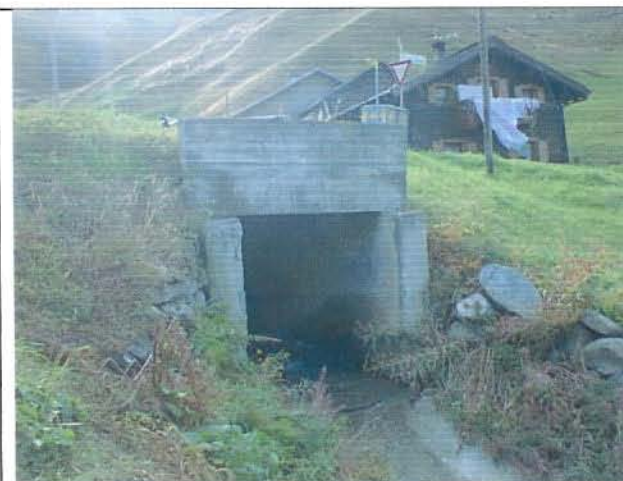
**Foto 47**

**Tipologia :** tombotto.  
**Ubicazione:** incrocio via Plan e via de Pila (foto 47).  
**Dimensioni:** rettangolare  $l = 1,50$  m,  $h = 1,55$  m all'imbocco e  $h = 1,60$  m allo sbocco.  
**Caratteristiche idrauliche:**  $Q_{100l} \rightarrow h_{100l\ max} = 0,76$  m  
 $Q_{100s} \rightarrow h_{100s\ max} = 1,02$  m  
**Stato:** sezione adeguata al transito delle portate esaminate anche se con franco di sicurezza ridotto.

Sbocco tombotto incrocio via Plan e via de Pila

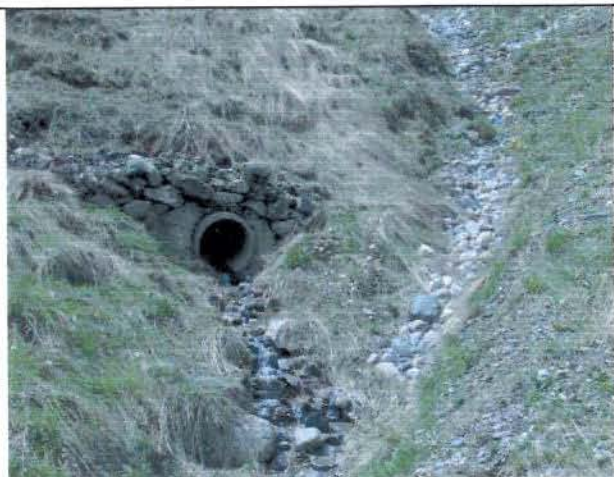
**Foto 11**

**Tipologia :** tombotto.

**Ubicazione:** a monte della SS. 301 (foto 11).

**Dimensioni:** circolare D = 0,60 m.

**Caratteristiche idrauliche:**  $Q_{100l} \rightarrow$  non verificato in dettaglio  
 $Q_{100s} \rightarrow$  non verificato in dettaglio

**Stato:** non è stato verificato in dettaglio perché laterale al corso d'acqua principale e quindi non è valutabile la portata transitante.

Breve tratto tombato (diametro  $\phi$  60) subito a monte dell'attraversamento della S.S. 301

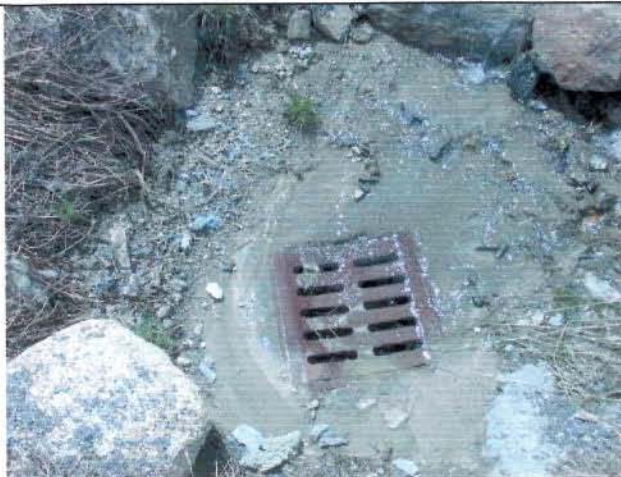
**Foto 10**

**Tipologia :** tombotto.

**Ubicazione:** attraversamento della SS. 301 con caditoia a griglia di imbocco (foto 10 e 14).

**Dimensioni:** circolare D = 1,00 m.

**Caratteristiche idrauliche:**  $Q_{100l} \rightarrow h_{100l} = 0,56 \text{ m}$   
 $Q_{100s} \rightarrow h_{100s} = 0,92 \text{ m}$

**Stato:** sezione adeguata al transito delle portate esaminate anche se con franco quasi nullo in caso di portata liquido-solido.

Griglia del tombotto di attraversamento della S.S. 301

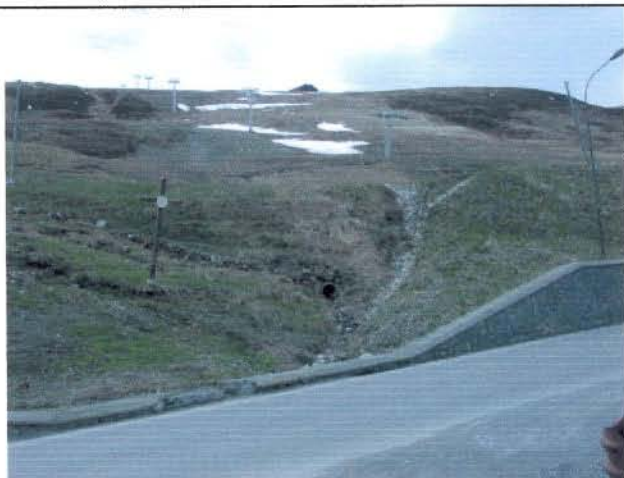
**Foto 13**

Tratto del corso d'acqua a monte dell'attraversamento della S.S. 301

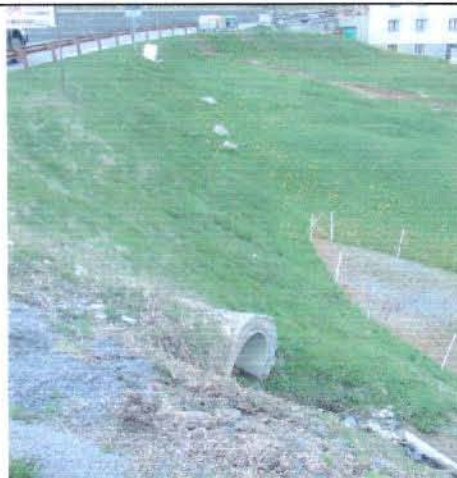
**Foto 14**

Uscita del tratto tombato (diametro  $\phi$  100) sotto la S.S. 301

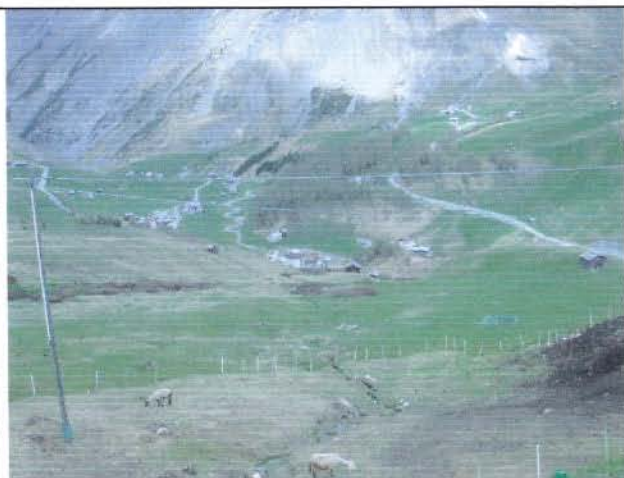
**Foto 15**

Vista verso valle del corso d'acqua dalla S.S. 301

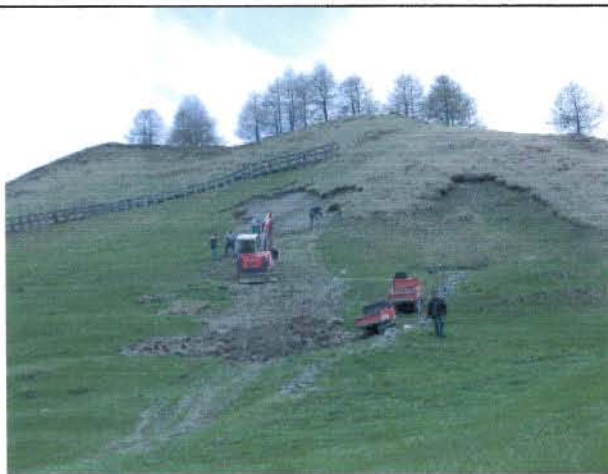
**Foto 48**

Dissesti superficiali versante a monte di via Plan

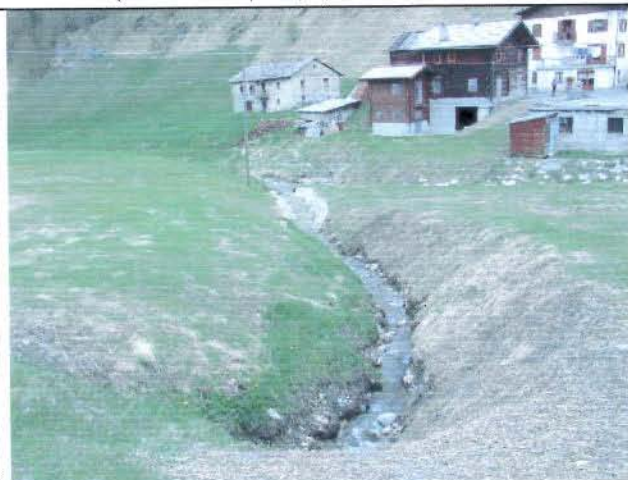
**Foto 53**  
Tratto terminale del corso d'acqua prima dello  
sbocco nella Vallaccia

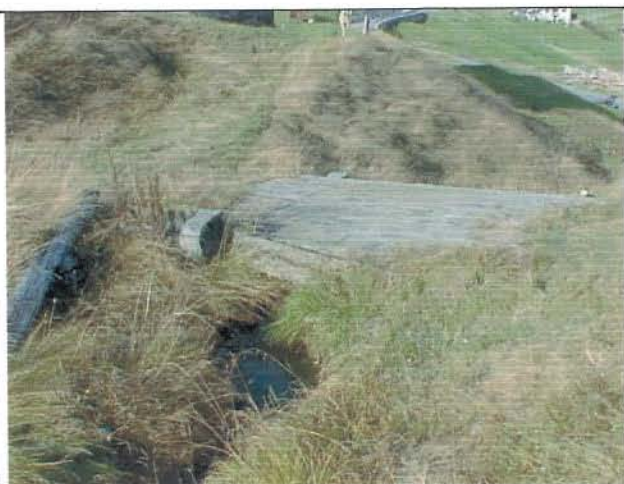
**Foto 50**

**Ubicazione:** attraversamento a monte di via Plan (foto 50 e 51).

Ponte di accesso privato a monte di via Plan  
(vita da monte)

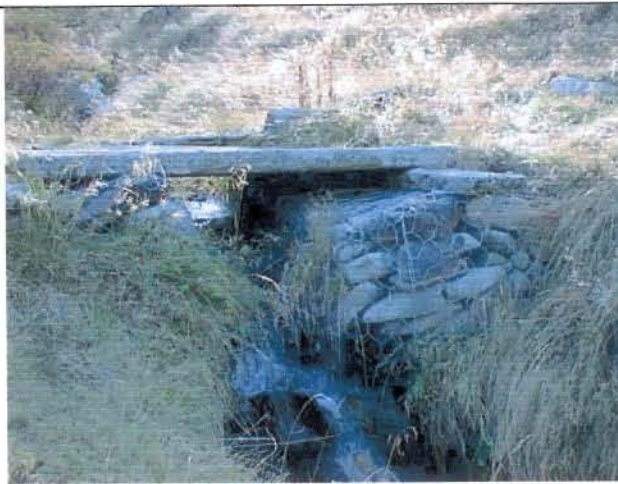
**Foto 51**

Ponte di accesso privato a monte di via Plan  
(vita da valle)

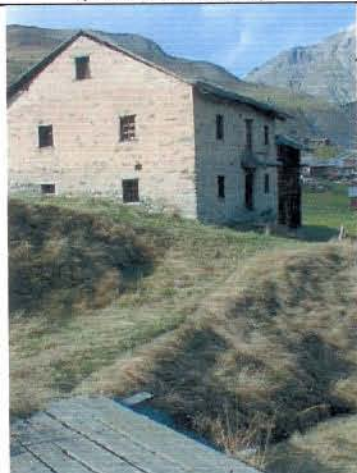
**Foto 52**

Ponte di accesso privato a monte di via Plan  
(particolare)

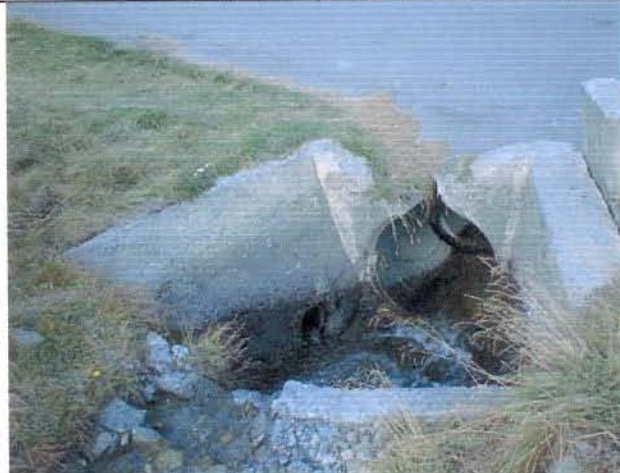
**Foto 53**

**Ubicazione:** attraversamento di via Plan (foto 53 e 54).

Imbocco tombotto via Plan

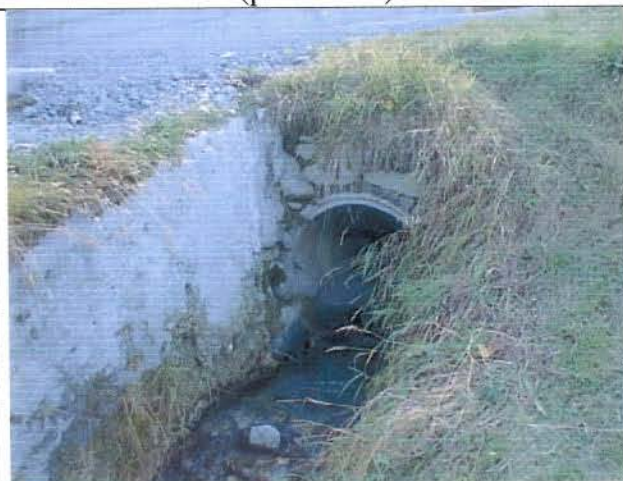
**Foto 54**

Sbocco tombotto via Plan

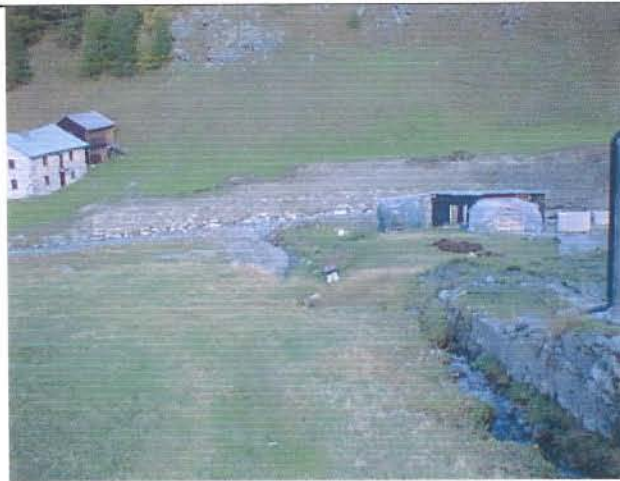
**Foto 55**

Tratto d'alveo tra via Plan e la confluenza nel  
Canale Torto

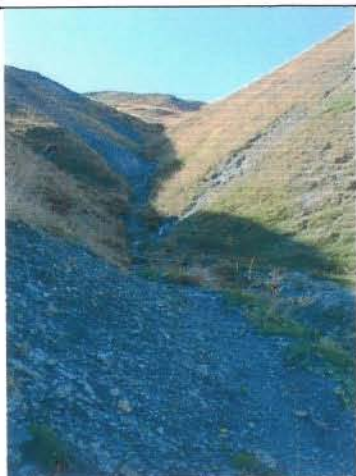
**Foto 90**

Tratto d'alveo a monte del tracciato abbandonato della SS 301

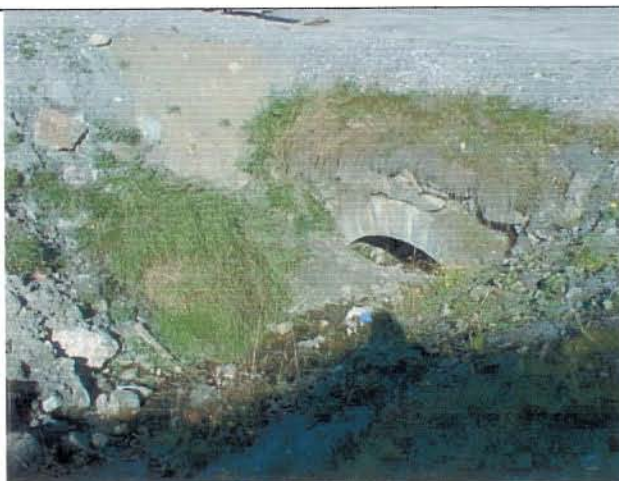
**Foto 91**

**Tipologia :** tombotto.  
**Ubicazione:** attraversamento vecchio tracciato della SS. 301 (foto 91).  
**Dimensioni:** non rilevabili perché completamente ostruito.  
**Caratteristiche idrauliche:**  $Q_{100l} \rightarrow$  sormontato per insufficienza propria.  
 $Q_{100s} \rightarrow$  sormontato per insufficienza propria.  
**Stato:** sezione inadeguata al transito delle portate esaminate.

Imbocco tombotto del tracciato abbandonato della SS 301

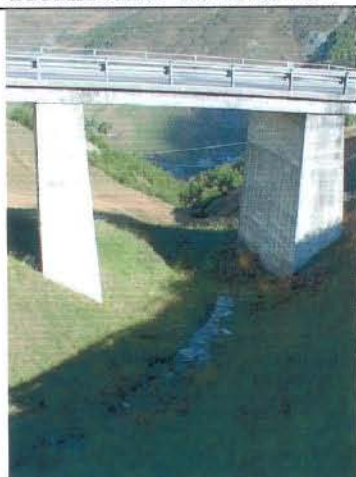
**Foto 92**

Ponte nuovo tracciato SS 301  
(vista da monte)

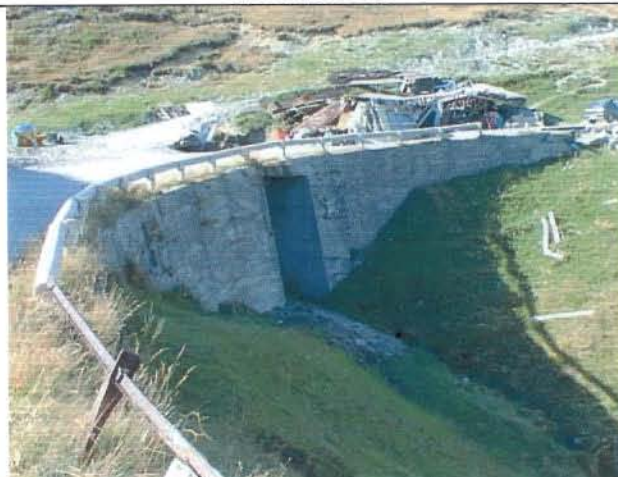
**Foto 93**

Sbocco ponte del tracciato abbandonato della  
SS 301

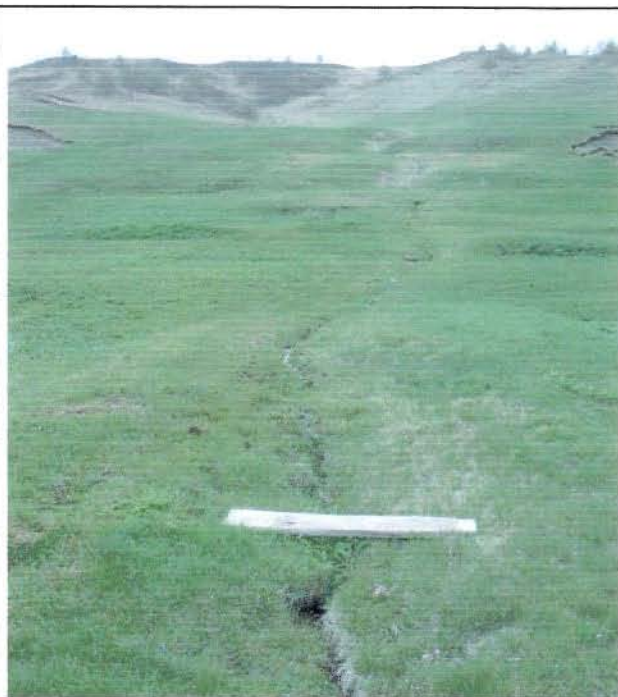
**Foto 60**

Vista verso monte corso d'acqua rispetto all'attraversamento di via Stefàn

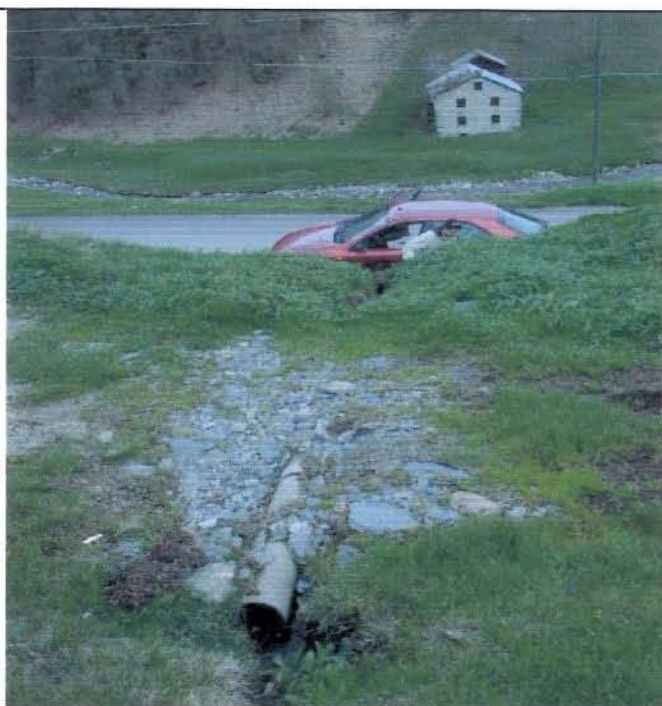
**Foto 61**

**Tipologia :** tombotto.

**Dimensioni:** circolare D = 0,40 m.

**Caratteristiche idrauliche:**  $Q_{100l} \rightarrow$  sormontato per insufficienza propria.  
 $Q_{100s} \rightarrow$  sormontato per insufficienza propria.

**Stato:** sezione inadeguata al transito delle portate esaminate.

Breve tratto tombato a monte dell'attraversamento della via Stefàn (diametro  $\phi$  40)

| • rimozione tratto intubato $\phi$ 40 a monte di via Stefàn e riprofilatura d'alveo; | 1 |

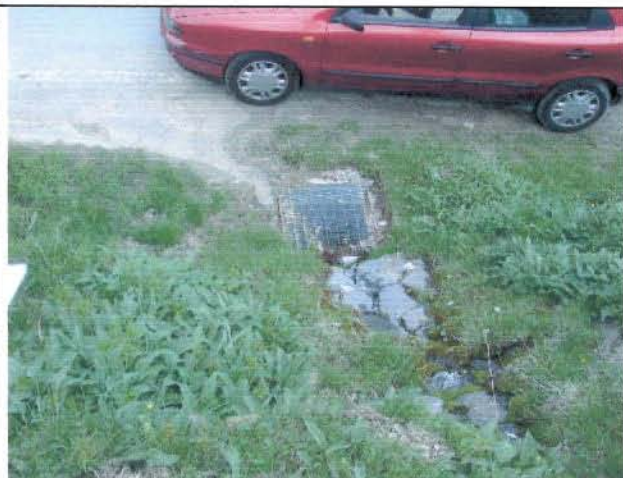
**Foto 62**

**Dimensioni:** circolare D = 0,60 m.

**Caratteristiche idrauliche:**  $Q_{100l} \rightarrow h_{100l} = 0,48 \text{ m}$   
 $Q_{100s} \rightarrow$  sormontato per insufficienza propria.

**Stato:** sezione adeguata al transito delle portate esaminate anche se con franco ridotto per la portata liquida e inadeguata al transito della portata liquido-solida.

Griglia del tombotto di attraversamento della via Stefàn

| • potenziamento tratto tombato attraversamento via Stefàn sezione 1,00x1,00 m con creazione di un manufatto di imbocco e rimozione della caditoia con griglia; | 2 |

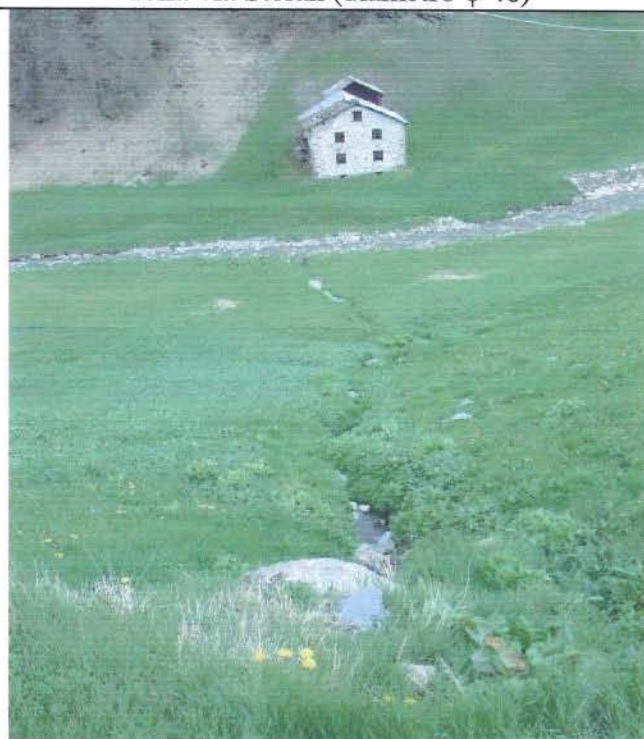
**Foto 59**

Uscita del tombotto di attraversamento di via Stefàn (diametro  $\phi$  60) fino ad immissione nella Vallaccia (vista verso valle)

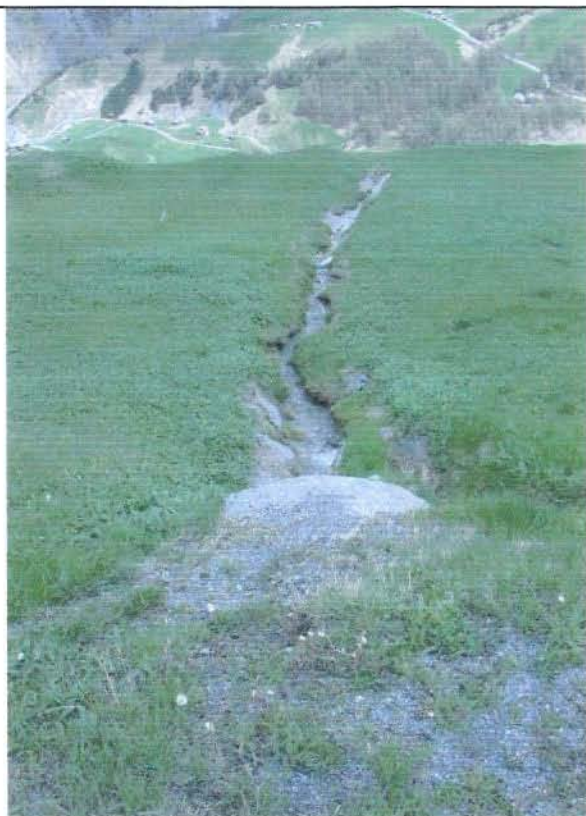
**Foto 4**

Vista verso valle del corso d'acqua rispetto all'attraversamento della S.S. 301

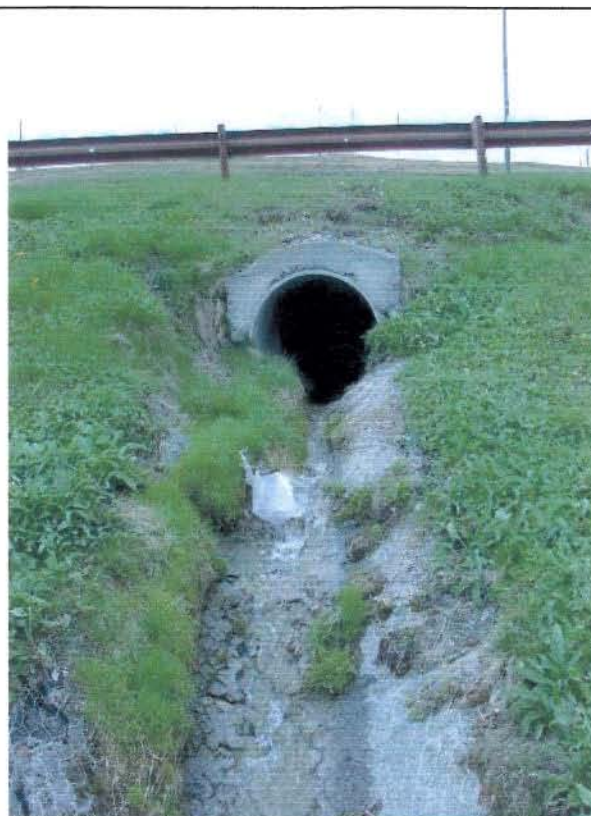
**Foto 5**

**Tipologia :** tombotto.  
**Ubicazione:** attraversamento della SS. 301 (foto 5).  
**Dimensioni:** circolare D = 1,00 m.  
**Caratteristiche idrauliche:**  $Q_{100l} \rightarrow h_{100l} = 0,31 \text{ m}$   
 $Q_{100s} \rightarrow h_{100s} = 0,44 \text{ m}$   
**Stato** sezione adeguata al transito delle portate esaminate.

Vista verso monte del tombotto di attraversamento della S.S. 301 (diametro  $\phi$  100)

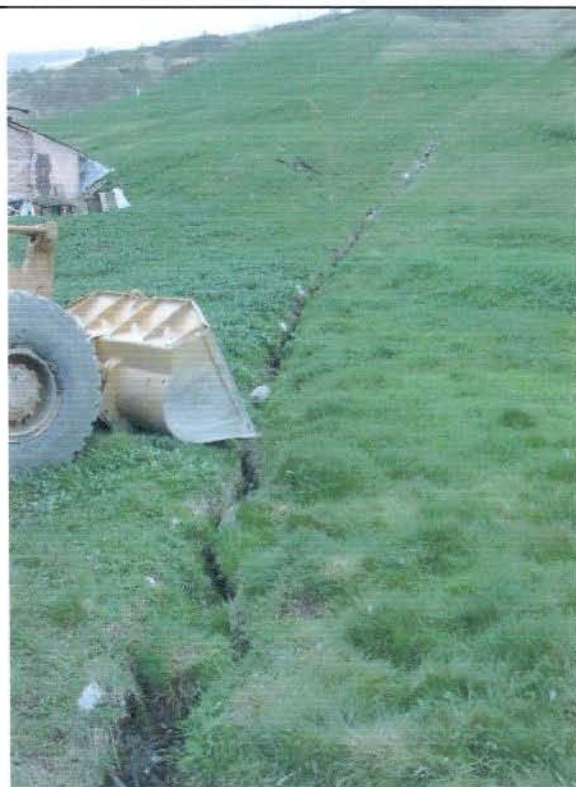
**Foto 63**

Tratto di monte del ramo destro a monte dell'attraversamento di via da Ross
