# Comune di Livigno

### STUDIO IDROLOGICO IDRAULICO

#### DEI CORSI D'ACQUA SIGNIFICATIVI AFFLUENTI DELLO SPÖL COSTITUENTI IL RETICOLO MINORE

#### SOTTOBACINI TORRENTE VALLACCIA - CANALE TORTO

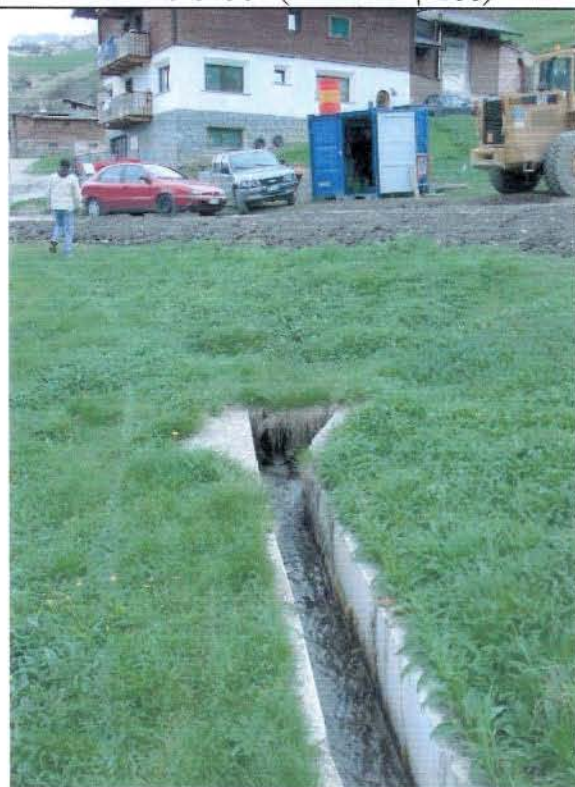
**Foto 66**

Uscita tombamento del ramo di destra a valle dell'attraversamento di via da Ross

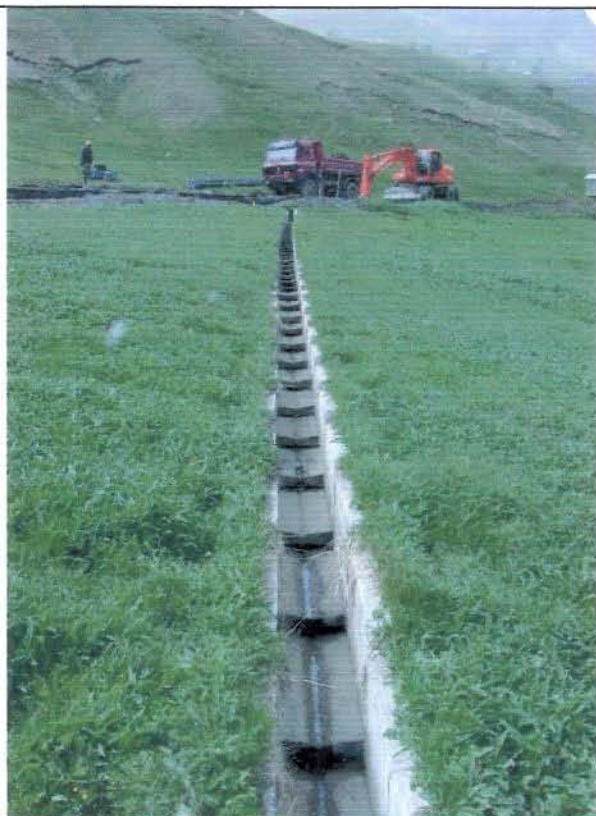
**Foto 73**

Ramo sinistro subito a monte della confluenza

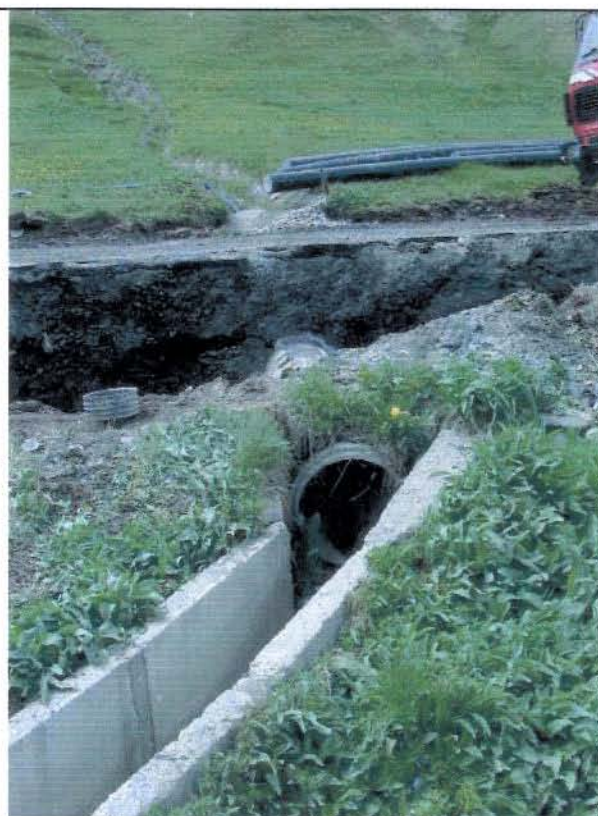
**Foto 74**

**Tipologia :** tombotto.  
**Ubicazione:** attraversamento di via Ross sul ramo sinistro (foto 74).  
**Dimensioni:** circolare D = 0,40 m.  
**Caratteristiche idrauliche:**  $Q_{100l} \rightarrow$  sormontato per insufficienza propria.  
 $Q_{100s} \rightarrow$  sormontato per insufficienza propria.  
**Stato:** sezione inadeguata al transito delle portate esaminate.

Vista verso monte del tombotto di attraversamento  
del ramo sinistro di via da Ross (diametro  $\phi$  40)

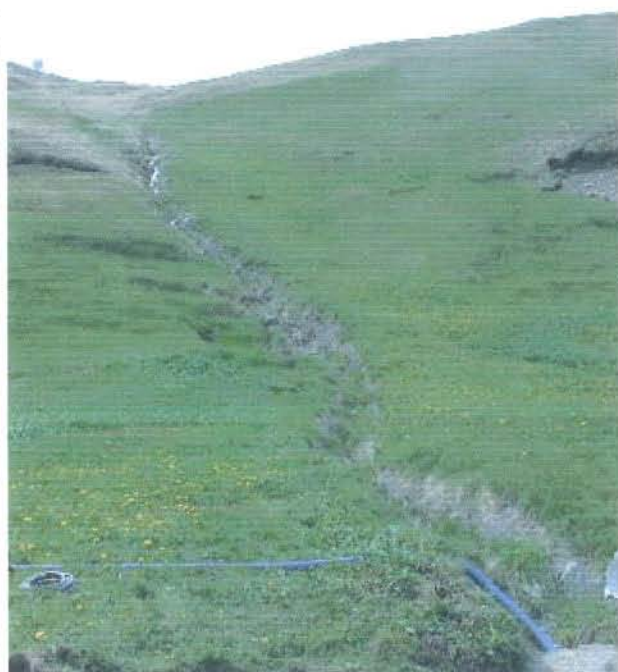
**Foto 76**

Vista verso monte del bacino del ramo sinistro  
con dissesti superficiali localizzati

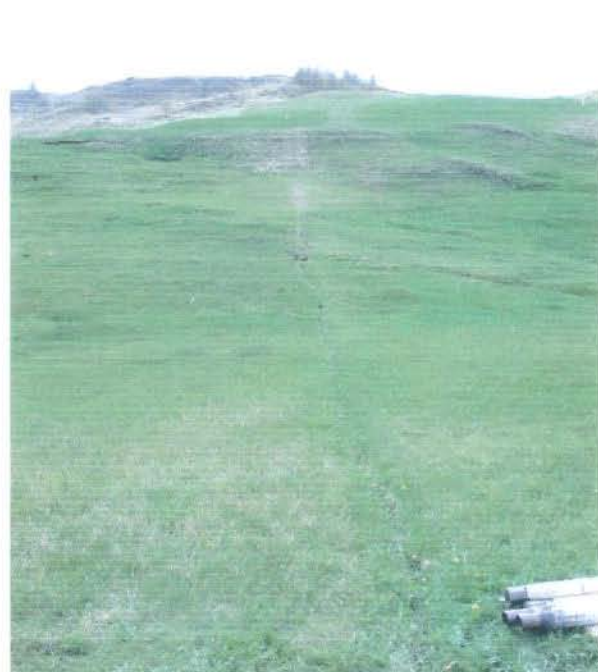
**Foto 78**

Vista verso monte del bacino del ramo destro

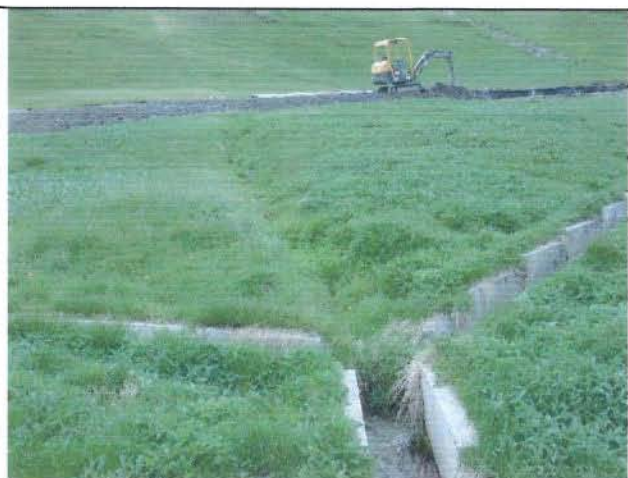
**Foto 68**

Confluenza tra ramo destro e ramo sinistro a valle dell'attraversamento di via da Ross

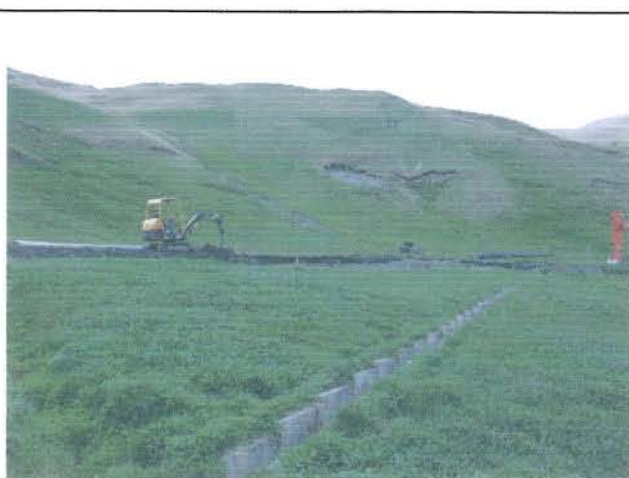
**Foto 70**

Vista verso monte del bacino del ramo sinistro con locali dissesti superficiali

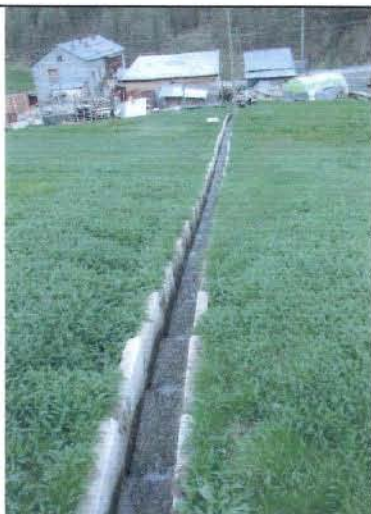
**Foto 67**

Tratto successivo alla confluenza fino all'attraversamento di via Stefàn (vista valle)

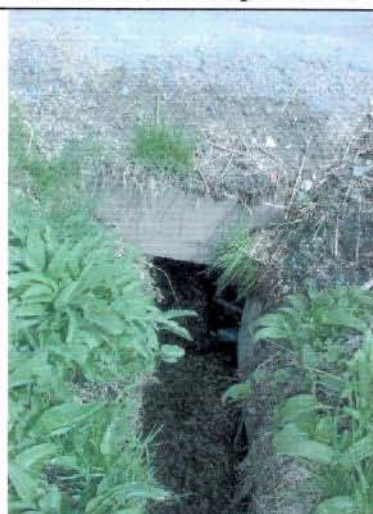
**Foto 82**

Imbocco del tombotto sotto via Stefàn

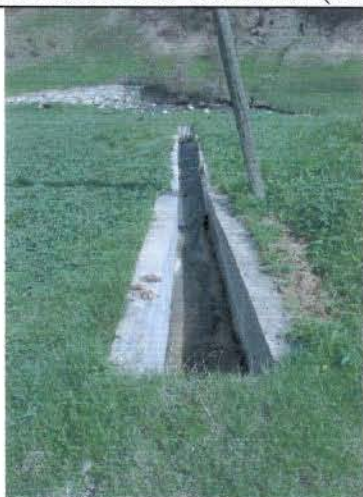
**Foto 80**

Tratto a valle dell'attraversamento di via Stefàn e successiva immissione nella Vallaccia

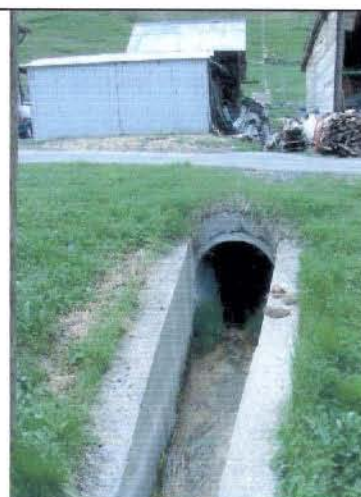
**Foto 83**

Vista verso monte del tombotto di attraversamento di via Stefàn (diametro ø 80)

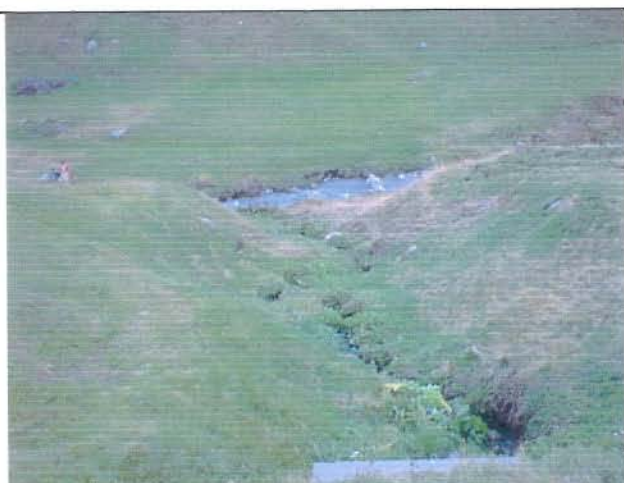
**Foto 76**

Tratto d'alveo tra via Stèfan e la confluenza nel  
Canale Torto (vista da monte)

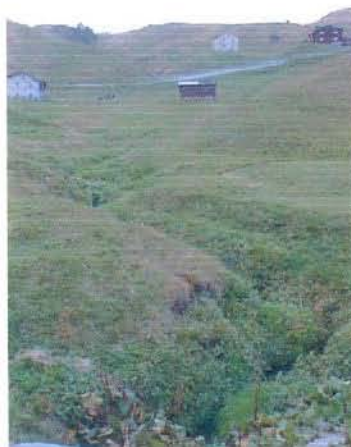
**Foto 77**

Tratto d'alveo tra via Ross e via Stèfan  
(vista da valle)

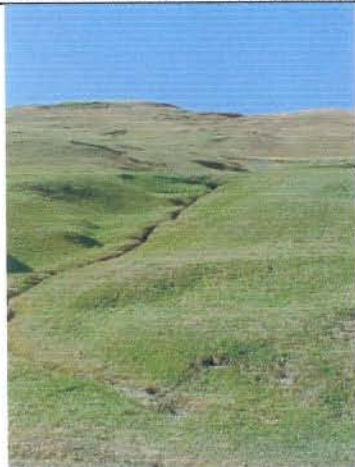
**Foto 86**

Tratto d'alveo a monte di via Crapena –  
ramo sinistro (vista da valle)

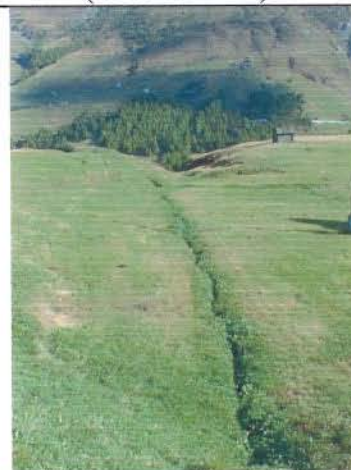
**Foto 87**

Tratto d'alveo a valle di via Crapena –  
ramo sinistro (vista da monte)

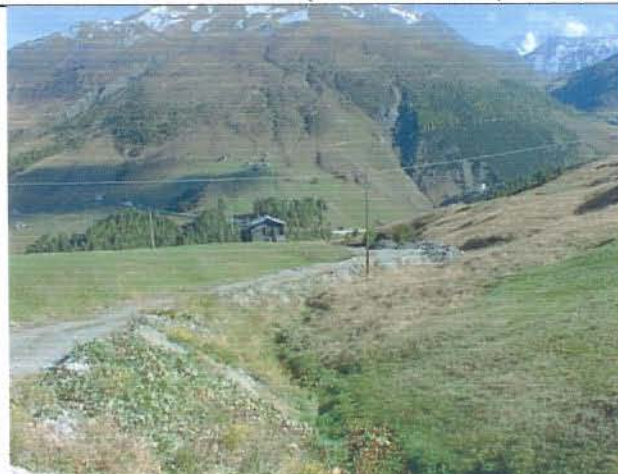
**Foto 89**

Tratto d'alveo a valle di via deli Baita –  
ramo destro (vista da monte)

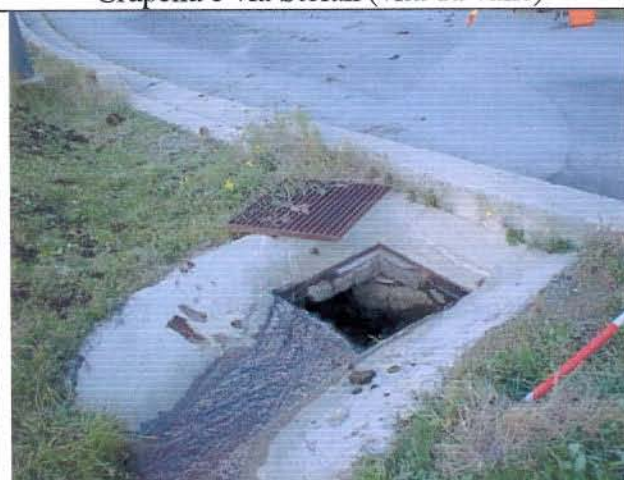
**Foto 63**

**Ubicazione:** attraversamento di via Stèfan con caditoia con griglia (foto 63, 64 e 65).

Manufatto di salto con griglia e imbocco tombotto via Stèfan

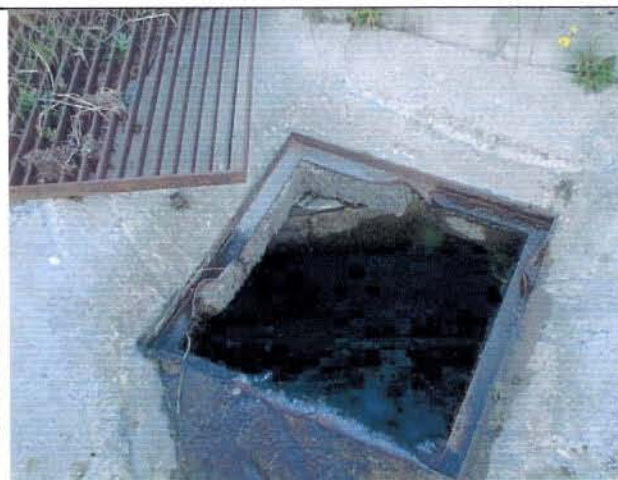
**Foto 64**

Manufatto di salto con griglia e imbocco tombotto via Stèfan (particolare)

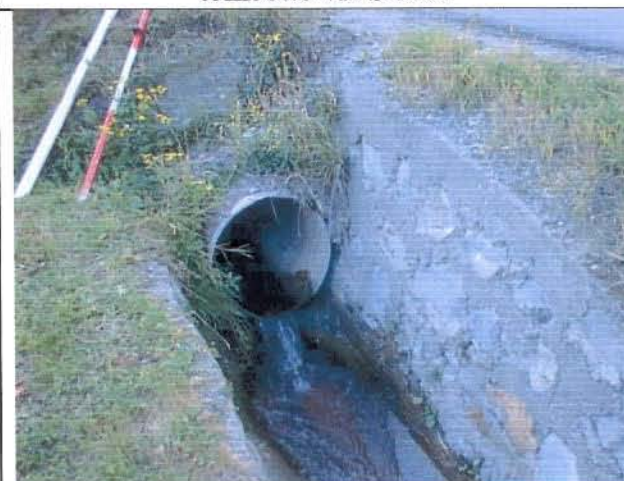
**Foto 65**

Sbocco tombotto via Stèfan

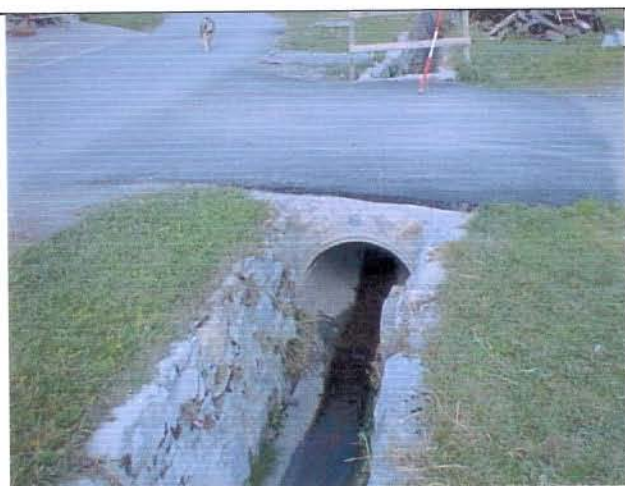
**Foto 67**

**Ubicazione:** attraversamento accesso privato (foto 67 e 68).

Imbocco tombotto di accesso privato a valle di via Stèfan

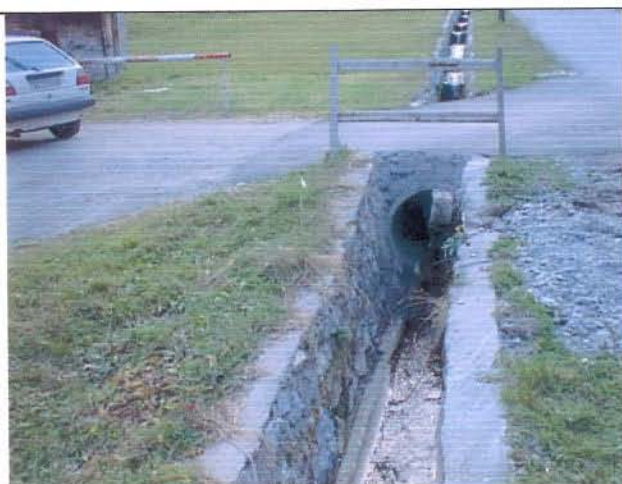
**Foto 68**

Sbocco tombotto di accesso privato a valle di via Stèfan

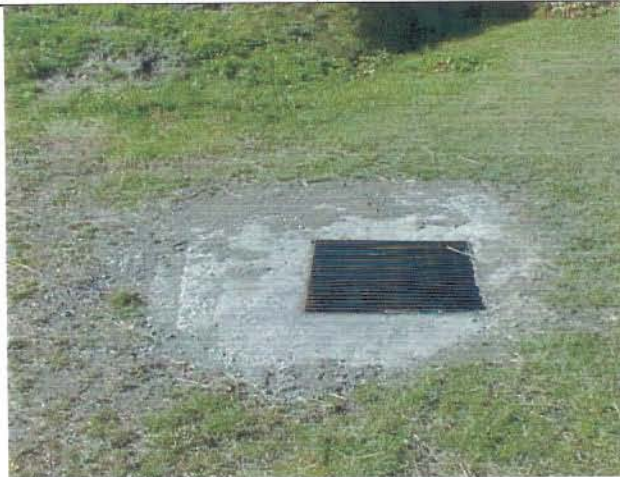
**Foto 84**

Caditoia di immissione nel tombotto di via Crapena

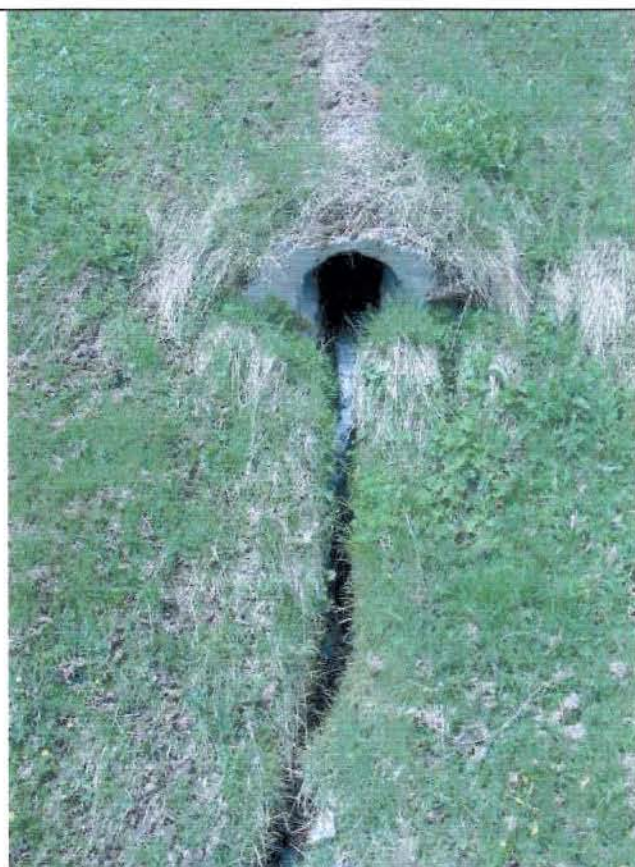
**Foto 9**

**Ubicazione:** attraversamento di via Crapèna (foto 9).

Vista verso monte del tombotto di attraversamento di via Crapena (diametro  $\phi$  40)

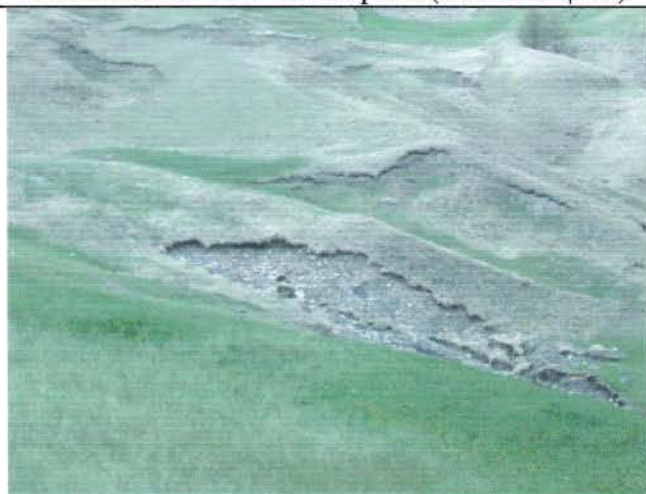
**Foto 90**

Vista verso monte del bacino con dissesti superficiali localizzati

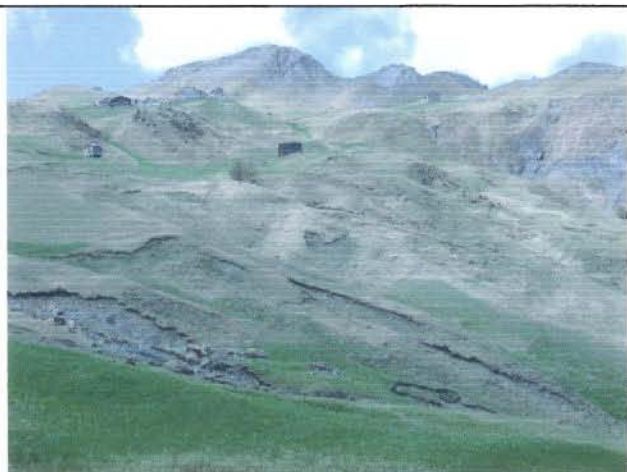
**Foto 91**

Vista del bacino di monte con dissesti superficiali localizzati

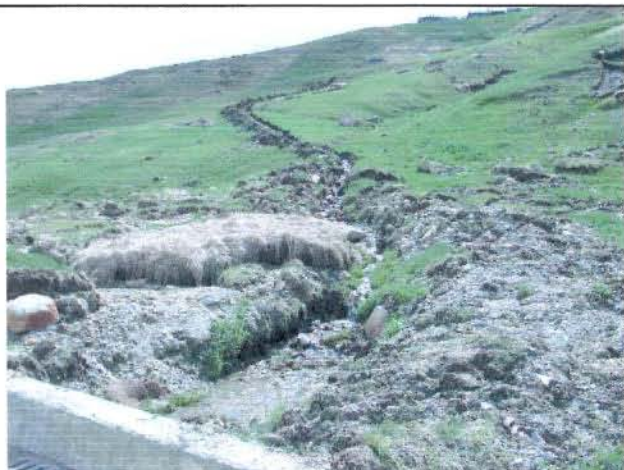
**Foto 92**

Vista del bacino di monte con dissesti superficiali localizzati

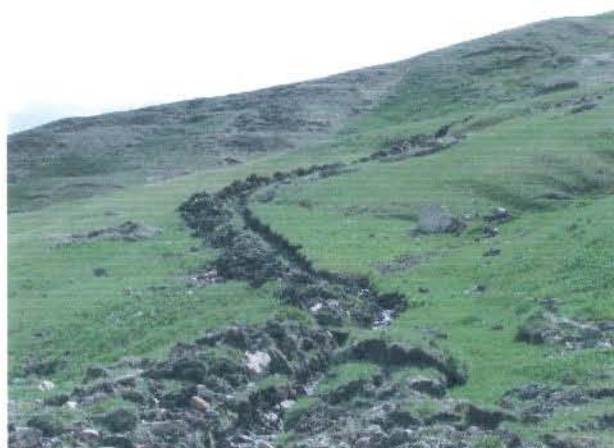
**Foto 98**

Vista a monte dell'attraversamento di via Stefàn con evidenti dissesti superficiali

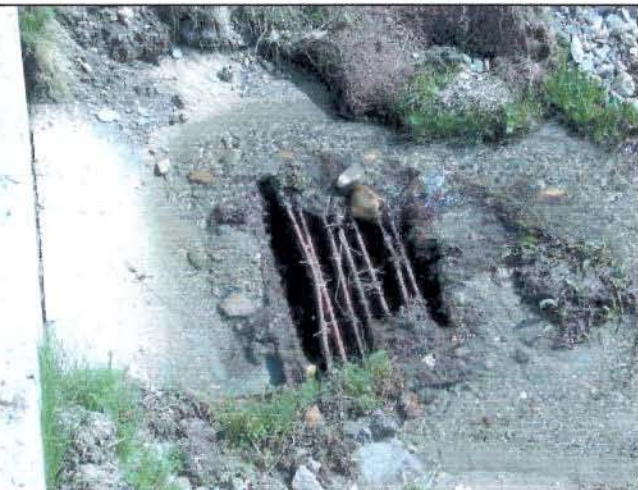
**Foto 99**

Vista verso monte del corso d'acqua con evidenti interventi di risezionamento dell'alveo

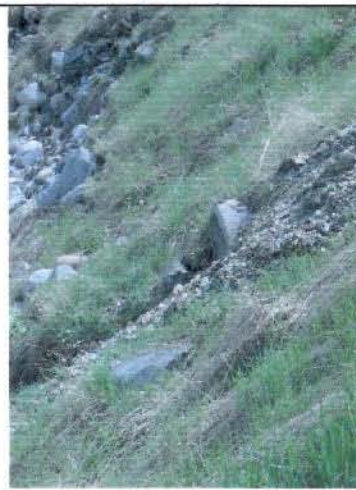
**Foto 100**

**Ubicazione:** attraversamento di via Stefàn con caditoia a griglia di imbocco (foto 100 e 103).

Griglia del tombotto di attraversamento di via Stefàn

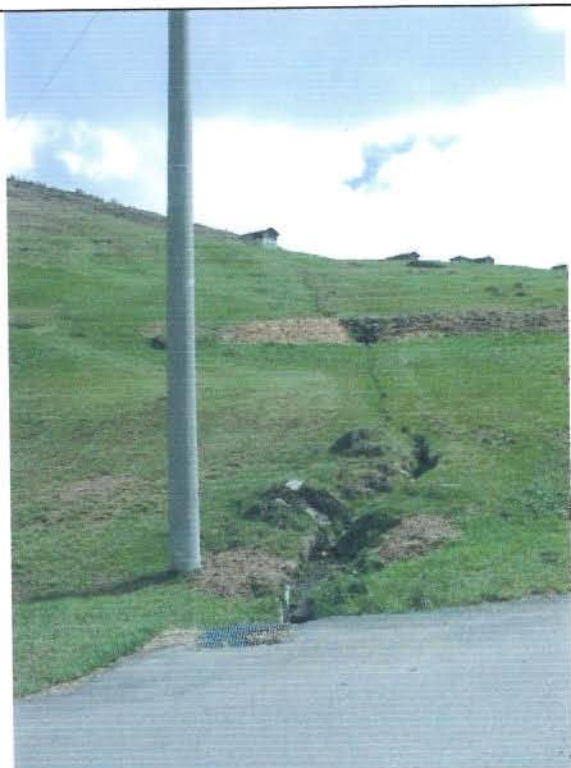
**Foto 111**

Ramo sinistro - Vista a monte del tombotto di attraversamento di via de Pila (diametro  $\phi$  40)

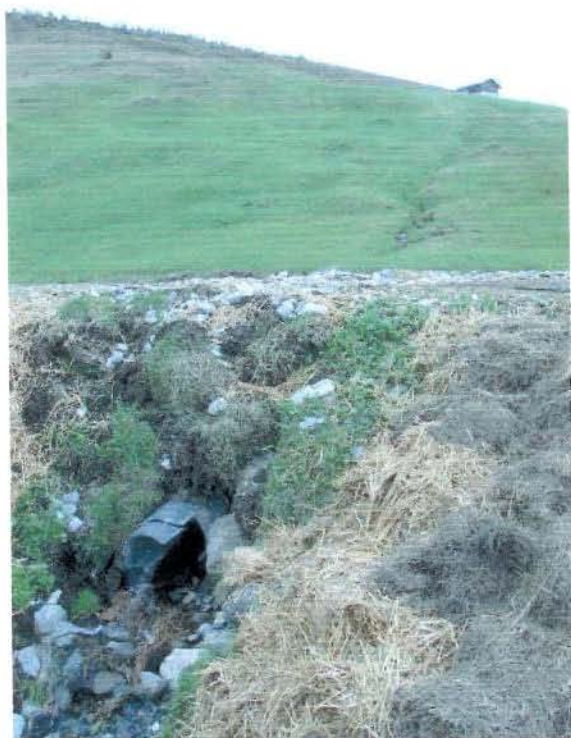
**Foto 115**

**Ubicazione:** attraversamento strada privata a monte di via de Pila sul ramo sinistro (foto 115).

**Dimensioni:** circolare  $D = 0,40 \text{ m}$ .

**Caratteristiche idrauliche:**  $Q_{100l} \rightarrow$  sormontato per insufficienza propria.  
 $Q_{100s} \rightarrow$  sormontato per insufficienza propria.

**Stato sezione** inadeguata al transito delle portate esaminate.

Ramo sinistro - Vista da monte della canalina (diametro  $\phi$  40) di attraversamento della strada sterrata posta al di sopra di via de Pila

- potenziamento tratto tombato attraversamento via de Pila sul ramo sinistro sezione 1,00x1,00 m; 1
- potenziamento tratto tombato attraversamento strada di accesso privato a monte di via de Pila sul ramo sinistro sezione 1,00x1,00 m; 1
- potenziamento tratto tombato attraversamento via de Pila sul ramo centrale sezione 1,00x1,00 m con creazione di un manufatto di imbocco ed eliminazione della griglia; 1
- potenziamento tratto tombato attraversamento via de Pila sul ramo destro sezione 1,00x1,00 m; 1
- Incremento del grado di incisione del corso d'acqua sul ramo sinistro per un tratto a valle di via de Pila; 2
- Incremento del grado di incisione del corso d'acqua sul ramo centrale per un tratto a valle di via de Pila; 2
- realizzazione di un bacino di accumulo del trasporto solido. 2

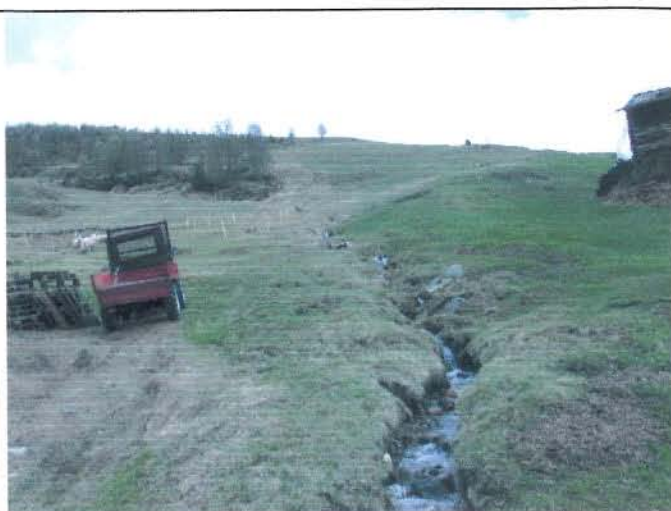
**Foto 117**

Ramo centrale - Vista a monte del tombotto di attraversamento di via de Pila

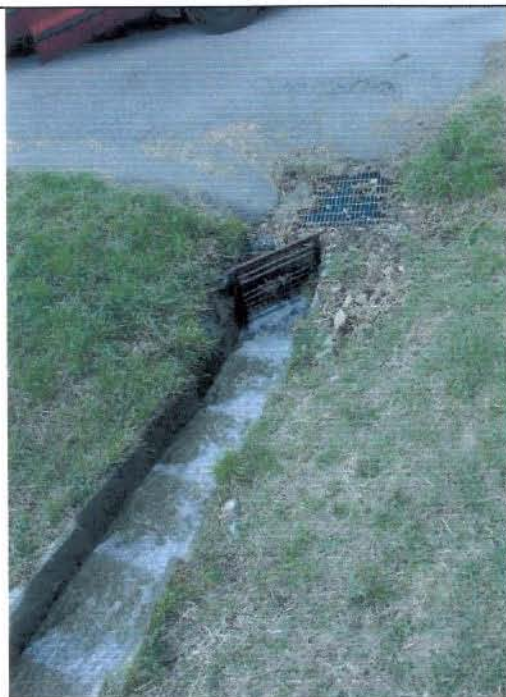
**Foto 118**

**Ubicazione:** attraversamento di via de Pila sul ramo centrale con griglia di imbocco (foto 118 e 119).

**Dimensioni:** circolare D = 0,30 m.

**Caratteristiche idrauliche:**  $Q_{100l} \rightarrow$  sormontato per insufficienza propria.  
 $Q_{100s} \rightarrow$  sormontato per insufficienza propria.

**Stato:** sezione inadeguata al transito delle portate esaminate.

Ramo centrale - Vista da monte della canalina e della griglia di ingresso dell'attraversamento di via de Pila

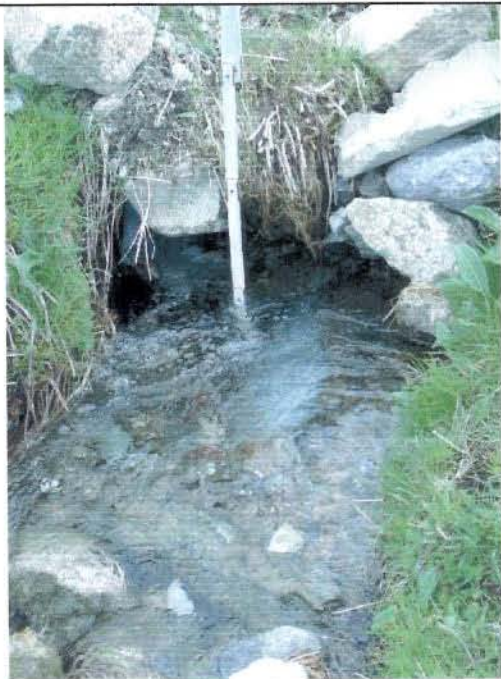
**Foto 119**

Ramo centrale - Uscita del tombotto di attraversamento di via da Pila (diametro  $\phi$  30)

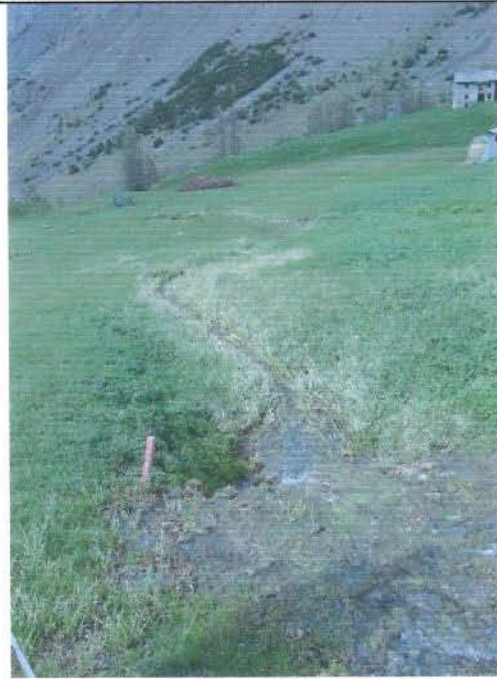
**Foto 120**

Ramo centrale - Vista del bacino a valle dell'attraversamento di via da Pila caratterizzato da una buona copertura vegetale ed alveo non ben definito nella parte iniziale

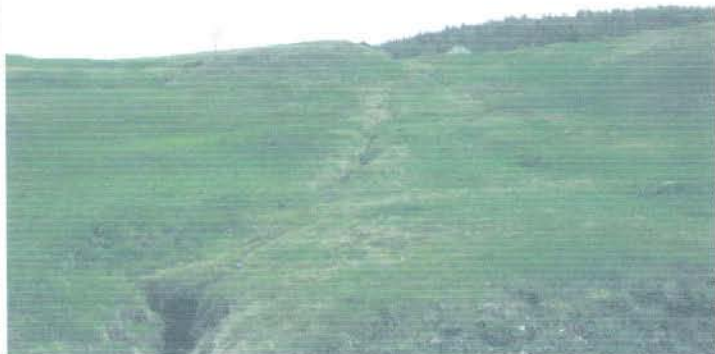
**Foto 123**

**Ubicazione:** attraversamento di via de Pila sul ramo destro con caditoia con griglia (foto 122 e 123).

**Caratteristiche idrauliche:**  $Q_{100l} \rightarrow$  sormontato per insufficienza propria.  
 $Q_{100s} \rightarrow$  sormontato per insufficienza propria.

**Stato:** sezione inadeguata al transito delle portate esaminate.

Ramo destro - Vista del bacino di monte rispetto all'attraversamento di via de Pila, caratterizzato da una buona copertura vegetale superficiale

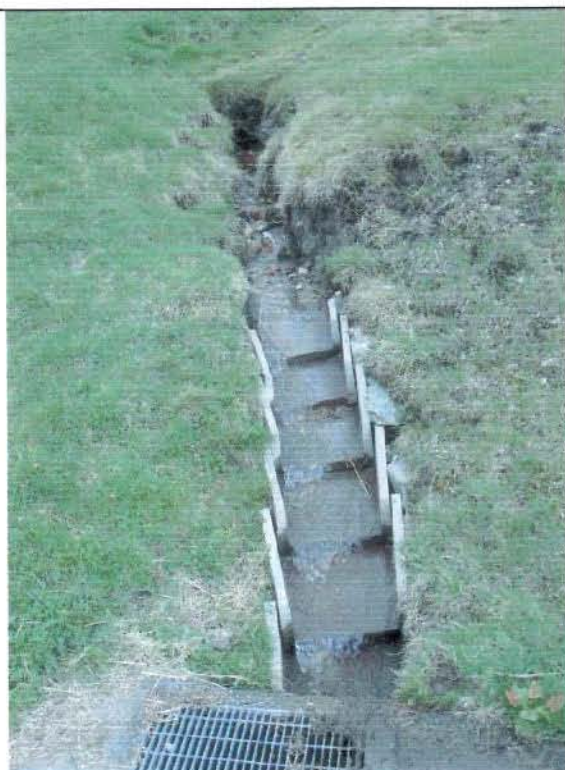
**Foto 122**

**Dimensioni:** circolare D = 0,40 m.

Ramo destro - Vista da monte della canalina e della griglia di ingresso dell'attraversamento di via de Pila

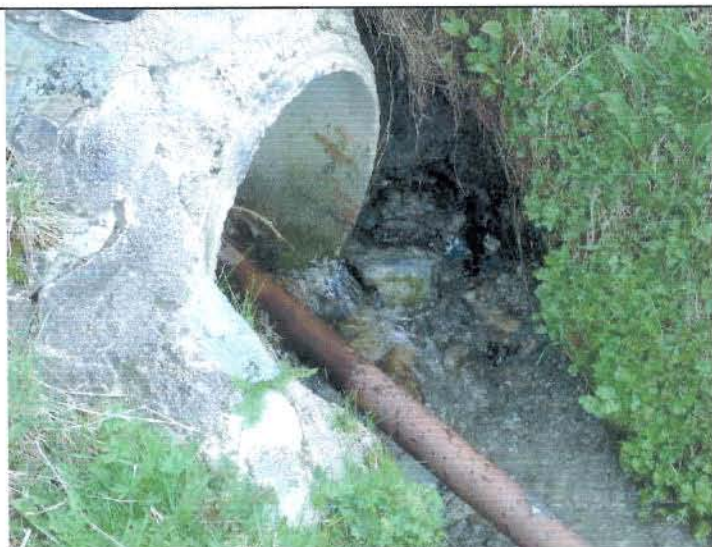
**Foto 124**

Ramo destro - Uscita del tombotto di attraversamento di via da Pila (diametro  $\phi$  40)
